## 国道 202 号 下水道工事に近接する道路陥没の原因究明について

## 1. 道路陥没の原因究明と安全の確認

## 2. 事故概要

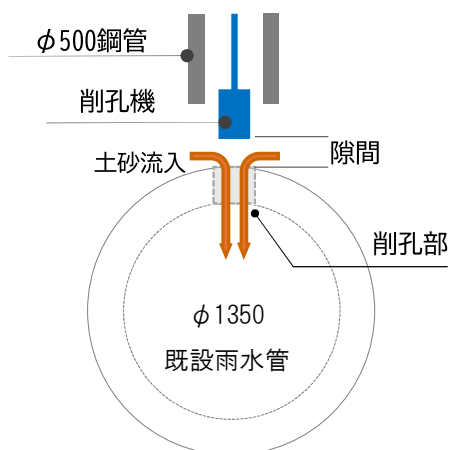
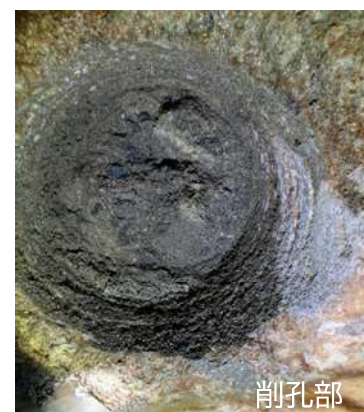
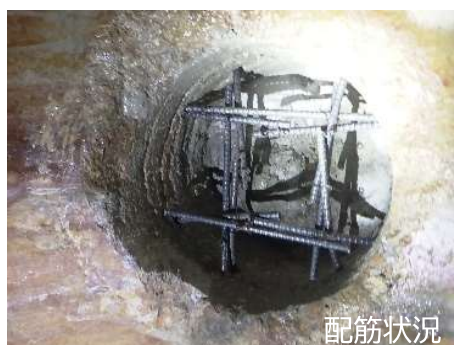
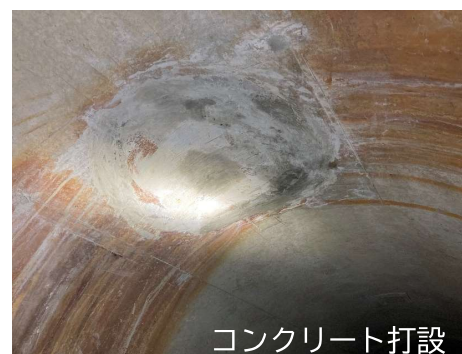
○6月10日に発生した道路陥没の直接的な原因は、 $\phi 1350$ 既設雨水管と $\phi 500$ 鋼管の接続部に発生した隙間から、 $\phi 1350$ 既設雨水管の上部の削孔部を通じて土砂が流入したものであるとの結論に至った。

○ $\phi 1350$ 既設雨水管の削孔部をコンクリートで完全に塞いだことにより、今回の下水道工事による道路陥没の原因の究明と安全の確認を完了した。今後、既設雨水管の中の土砂撤去を速やかに完了させ、道路の本復旧を実施する予定である。

○今後、同様の事故が発生することを防止するため、同種工事で削孔機の停止等が発生した場合は、作業を一旦停止し早急に専門家同席のうえ、速やかに対処を行う。

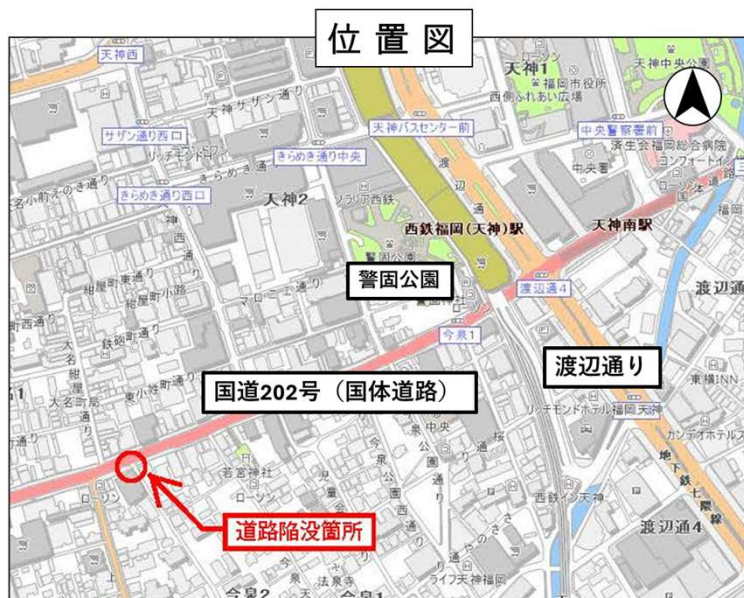
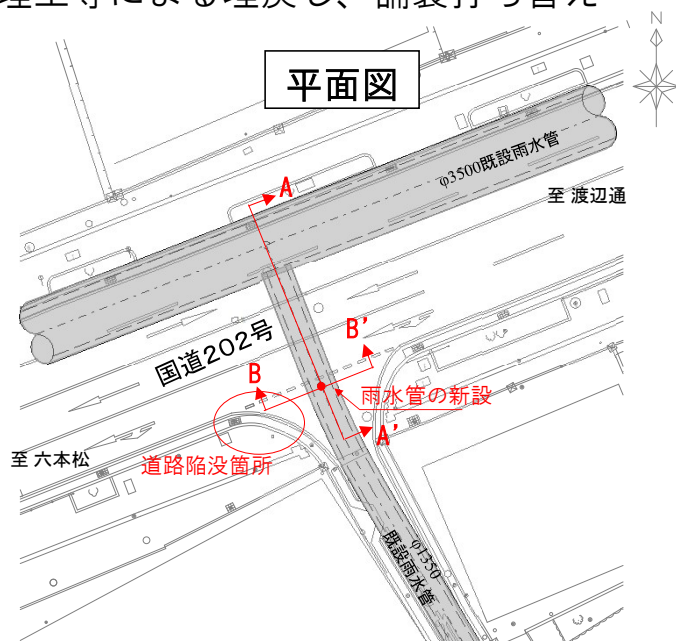
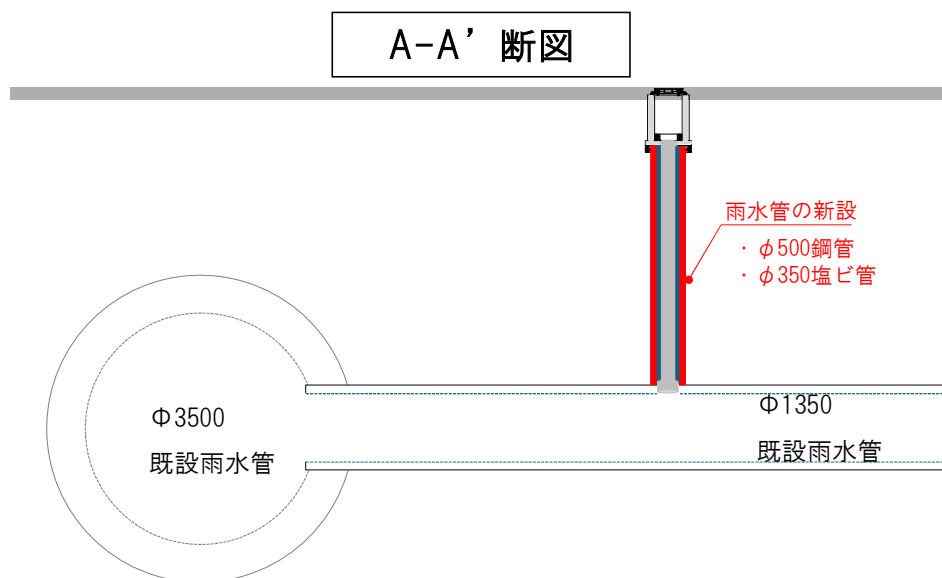
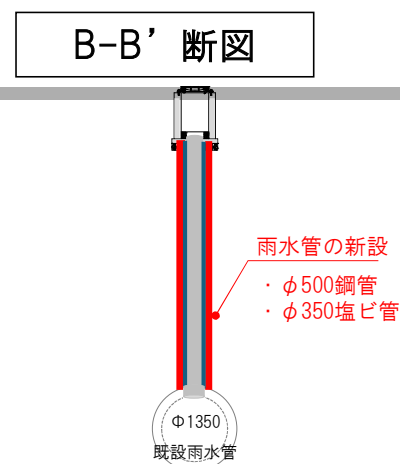
- 発生日時 : 令和7年6月10日(火) 10時頃
- 発生場所 : 福岡市中央区今泉2丁目  
国道202号(国土交通省管理)
- 工事概要 : 雨水管の新設工事
- 内 容 : 道路陥没(歩道及び車道の一部)
- 人・物的損害 : なし
- 交通規制 : 6/10 陥没発生確認後、速やかに交通規制  
6/11 午前6:53 規制解除
- 対策概要 : 空洞調査、流動化処理土等による埋戻し、舗装打ち替え

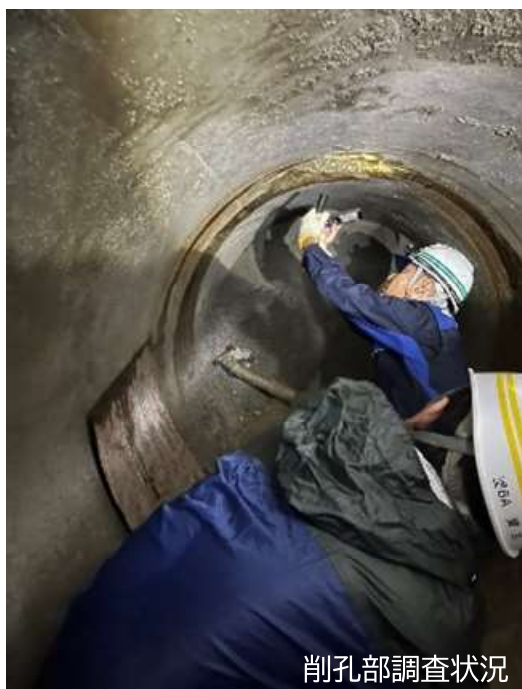
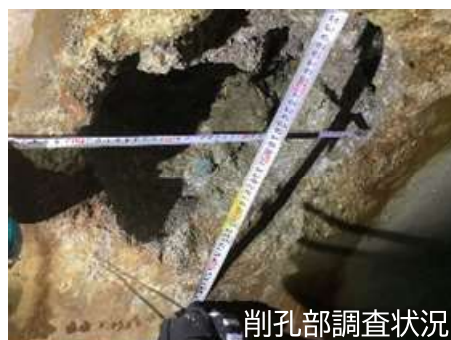
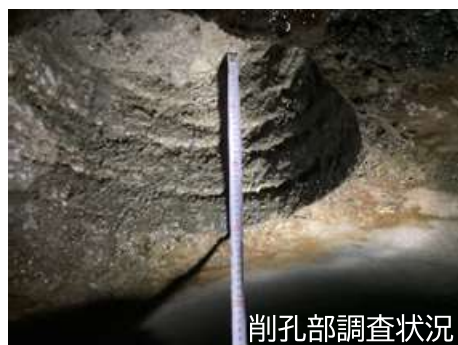
○ $\phi 1350$ 既設雨水管の上部に、施工計画どおり、内径約35 c mの削孔部があることを確認した。

○削孔部は、削孔機で開けた形跡があり、本工事で削孔したものであると確認した。

○土砂が堆積していた範囲内において、 $\phi 1350$ 既設雨水管の削孔部は削孔機で開けた1箇所のみであった。

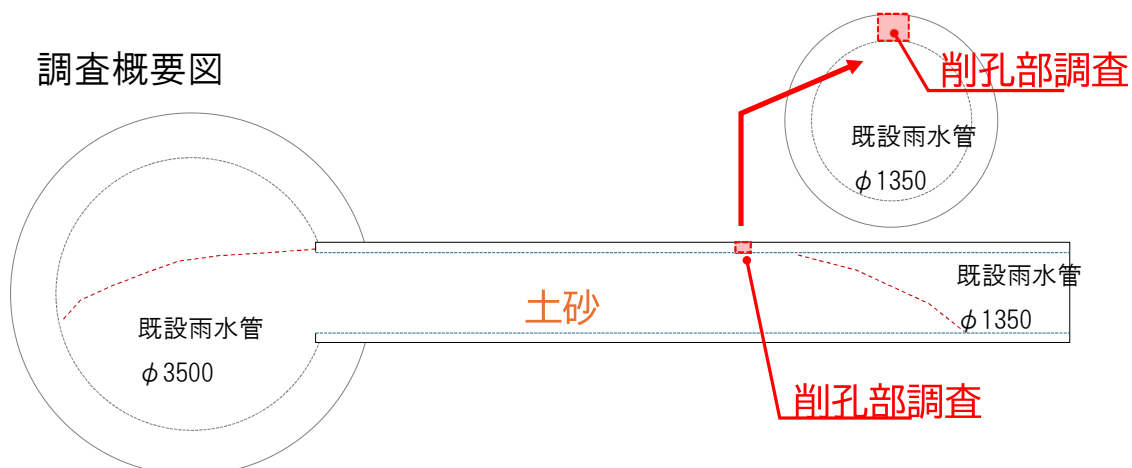
調査概要図

○削孔機は、 $\phi 1350$ 既設雨水管内に存在していなかった。

○ $\phi 1350$ 既設雨水管の中から、削孔機の位置を調査することを試みたが、作業の安全性を確保するために実施した地盤改良の効果により、地盤が岩盤のように硬化しており、調査器具で直接確認できなかった。

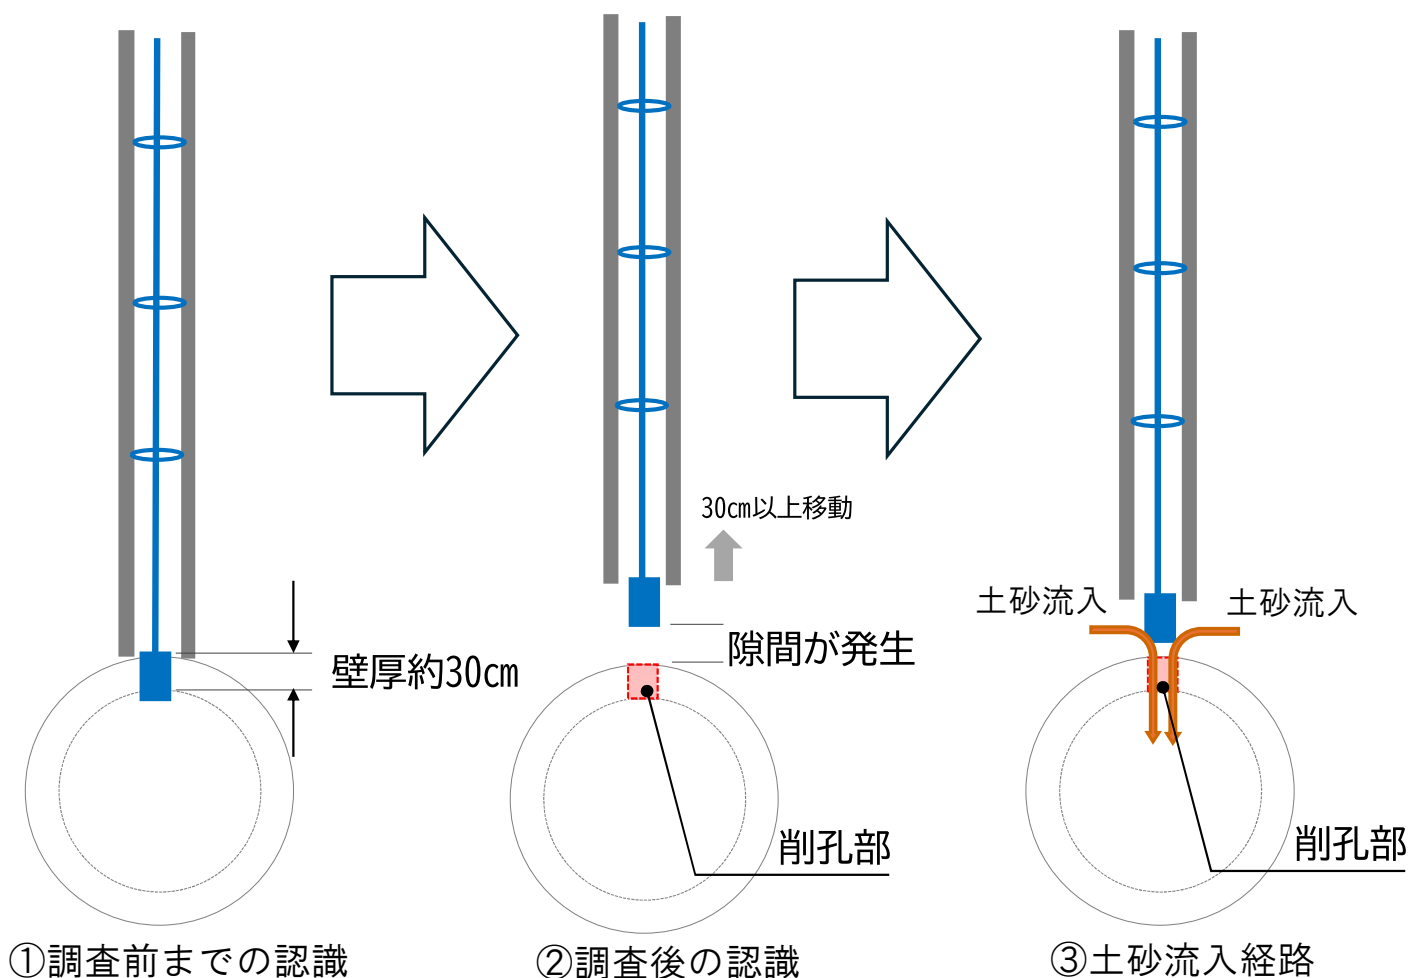
(概念図)

- 削孔機はφ1350既設雨水管の中に確認されておらず、回収もされていないことから、φ1350既設雨水管の上部に存在していると考えられる。
- 受注者からの聞き取りでは、削孔機はφ500鋼管と一体となって挙動していたことから、一体化した削孔機とφ500鋼管は少なくともφ1350既設雨水管の壁厚である30cm以上、上へ移動した。
- φ1350既設雨水管内に土砂が堆積している範囲内において、φ1350既設雨水管の削孔部は本工事で施工した1箇所のみであったことから、道路陥没の直接的な原因は、φ1350既設雨水管とφ500鋼管の接続部に発生した隙間から、既設雨水管の上部の削孔部を通じて、土砂が流入したことが直接的な原因であるとの結論に至った。

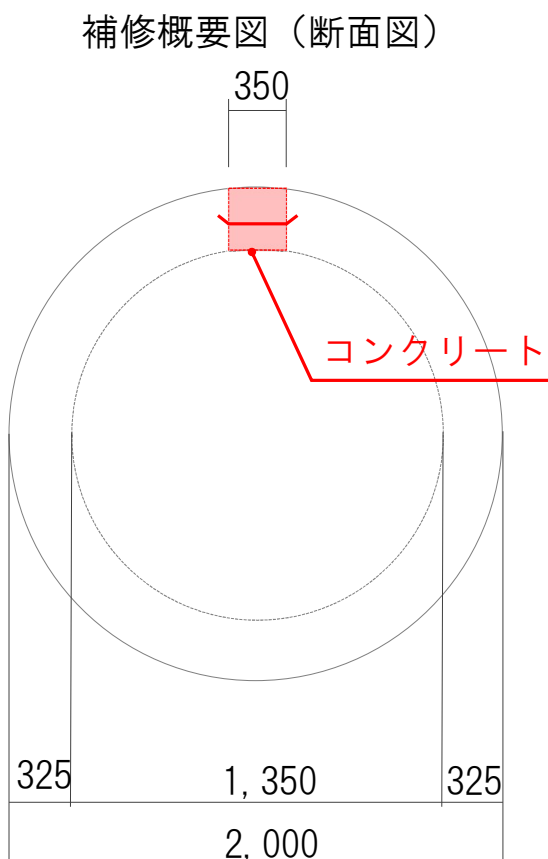
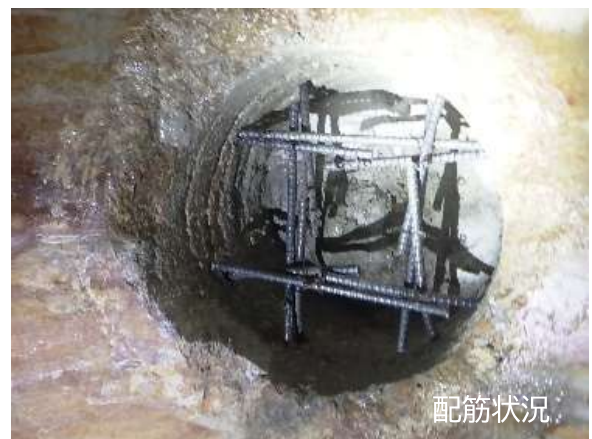
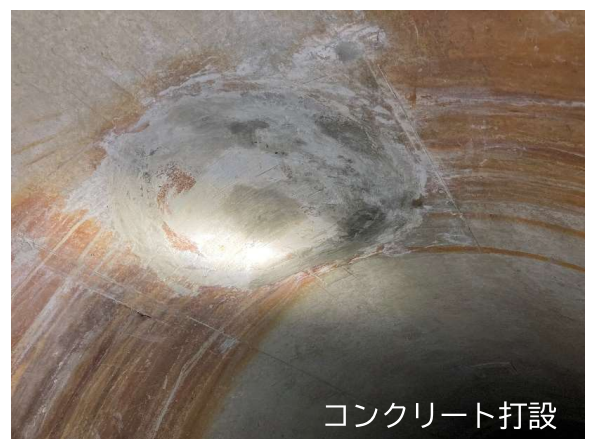
- 6月10日の道路陥没発生後、陥没箇所から流動化処理土を投入し、 $\phi 1350$ 既設雨水管の隙間周辺の固化および周辺地盤の強化を図るとともに、舗装を広範囲に撤去し、路盤をしっかりと締固めて埋戻し、舗装を復旧した。
- 舗装復旧以降、車道部に設置した3測点で舗装高さの測量を約1か月にわたり、毎日、朝、昼、夕に継続して実施してきたが、舗装の下がりなどの異常は発生していない。
- さらに、 $\phi 1350$ 既設雨水管の中の調査に必要な事前準備として、 $\phi 1350$ 既設雨水管の隙間周辺をセメント系材料で固める地盤改良を実施した。 $\phi 1350$ 既設雨水管の中からの調査において、地盤が岩盤のように硬化していることを確認した。
- $\phi 1350$ 既設雨水管の削孔部は、コンクリートで完全に塞いだ。
- 有識者からも、道路の安全が確保されていることを確認して頂いた。
- 以上の取り組みにより、今回の下水道工事による道路陥没について、原因の究明と安全の確認が完了した。
