令和 7 年 8 月
生活環境委員協議会
報 告 資 料

○ 公道下の水道管漏水による事故について

水 道 局

公道下の水道管漏水による事故について

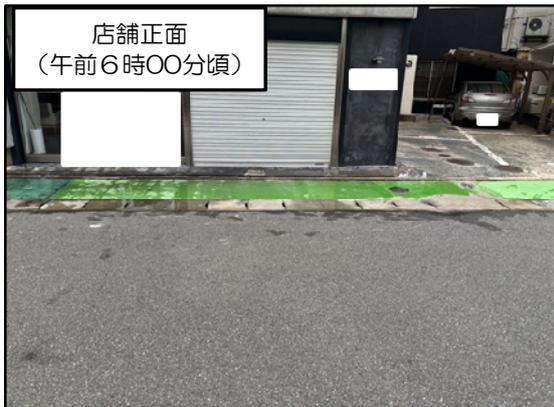
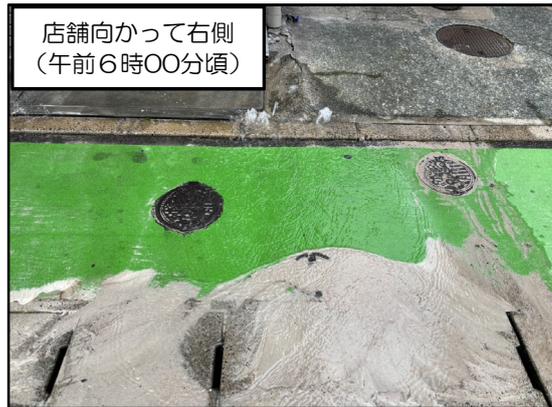
1 通報日時	令和7年6月28日（土）午前4時20分頃（通行人通報）
2 発生場所	福岡市東区〇〇〇〇〇丁目〇〇番〇〇号 付近
3 事故の概要	<p>公道下に埋設された水道管（給水管）からの漏水により、漏水箇所面に面した飲食店の店舗内に漏水した水道水が浸入したものの</p> <ul style="list-style-type: none">○ 漏水した給水管の諸元 材 質：ポリエチレン1層管 口 径：20mm 布設年度：昭和59年埋設 <p>（ 午前 6時55分頃 緊急工事着手 午前 8時00分頃 宅内へ水が浸入していたことが判明 午前 9時00分頃 止水完了 午前 11時00分頃 道路の仮復旧完了 ）</p>
4 相手方及び損害の内容	<p>（1）相手方 ※ 福岡市情報公開条例に定める非公開情報と認められるおそれのある情報については、掲載しておりません。</p> <p>（2）損害の内容（相手方から聞き取った内容）</p> <ul style="list-style-type: none">○ 浸入した水道水による内装等の汚損○ 排水作業に時間を要したことによる事故当日の昼間営業の休止
5 損害賠償	相手方と協議中

1 道路上漏水状況

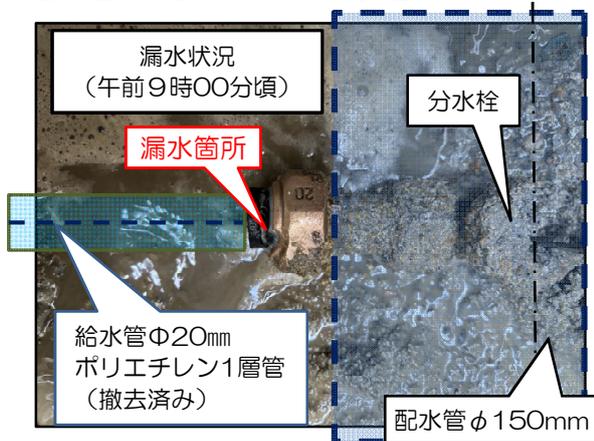
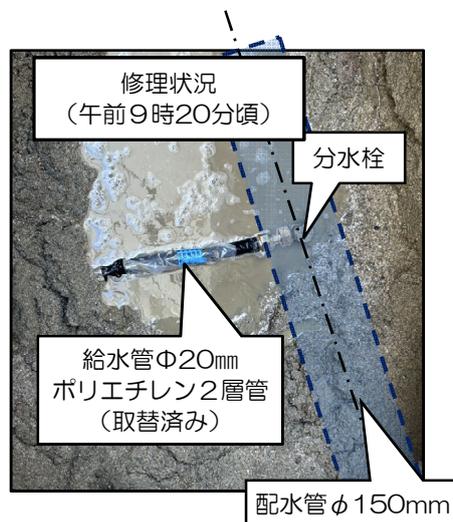
3 給水管の漏水状況及び修理状況

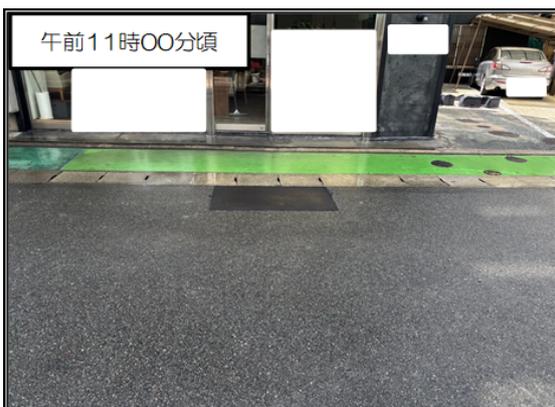
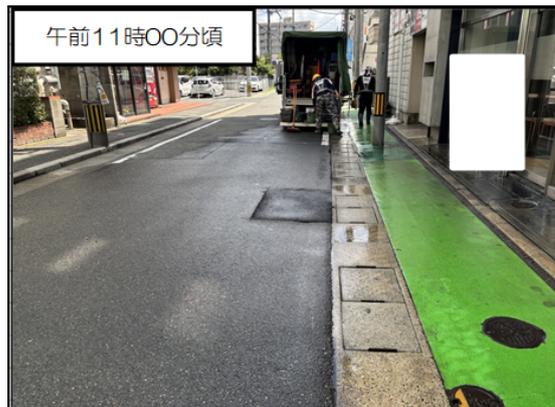
4 道路の仮復旧完了状況

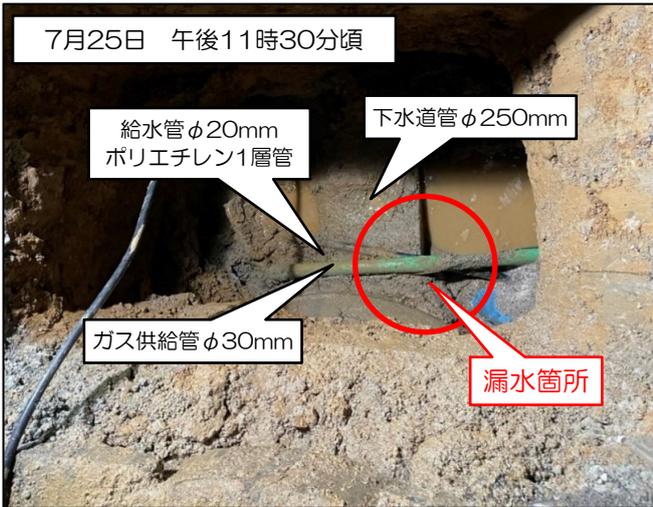
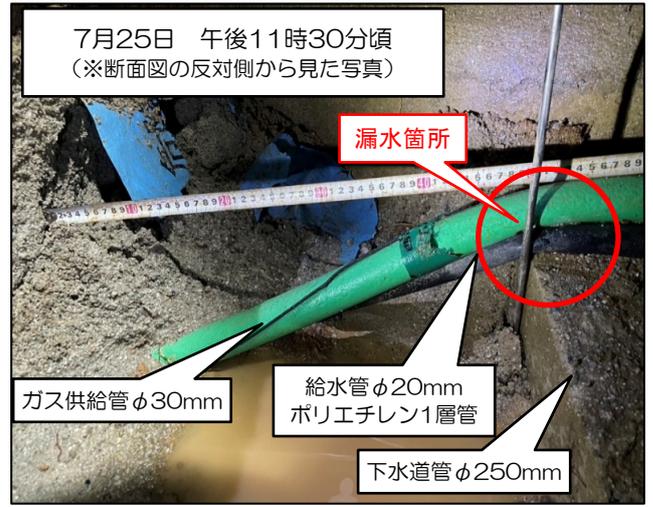
1 通報日時	令和7年7月25日（金）午後8時30分頃 （西部瓦斯通報）
2 発生場所	福岡市東区〇〇〇丁目〇〇番〇〇号 付近
3 事故の概要	<p>公道下に埋設された水道管（給水管）からの漏水により、当該給水管の周囲の土砂が押し出され、隣接する西部瓦斯株式会社所有のガス供給管をサンドブラスト現象により研磨して、損傷させたもの</p> <p>○ 漏水した給水管の諸元 材 質：ポリエチレン1層管 □ 径：20mm 布設年度：昭和63年埋設</p> <p>（ 25日 午後10時00分頃 調査し地下漏水を確認 午後11時30分頃 止水完了 26日 午前6時00分頃 道路の仮復旧完了 ）</p>
4 相手方及び損害の内容	<p>（1）相手方 福岡市博多区千代1丁目17番1号 西部瓦斯 株式会社</p> <p>（2）損害の内容</p> <p>○ 損傷したガス供給管の諸元 材 質：ポリエチレン管 □ 径：30mm 布設年度：昭和63年埋設</p> <p>○ ガス供給停止 9戸</p> <p>（ 25日 午後6時30分頃 住民から西部瓦斯へガス停止の通報 26日 午前2時45分頃 ガス供給管修理完了 午前6時00分頃 ガス供給を順次再開 午後5時00分頃 全戸ガス供給再開 ）</p>
5 損害賠償	相手方と協議中

1 損害を受けたガス供給管と漏水した給水管の配管状況

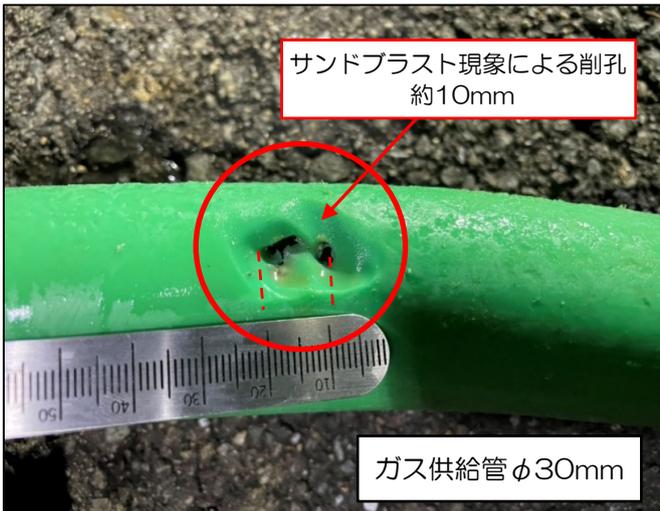
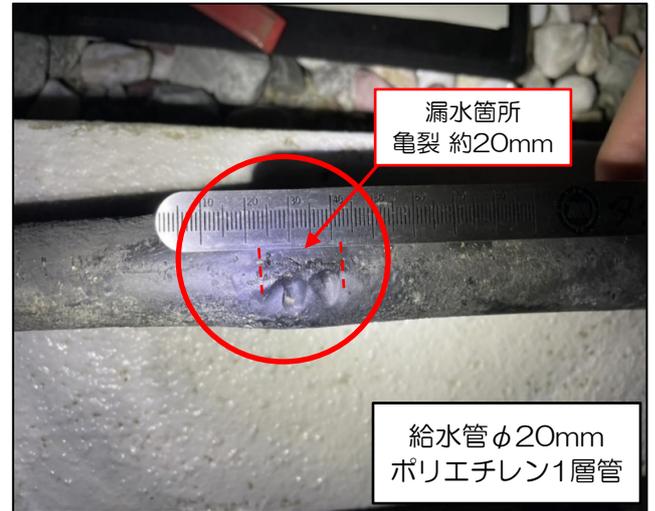
2 ガス供給管と給水管の損傷状況

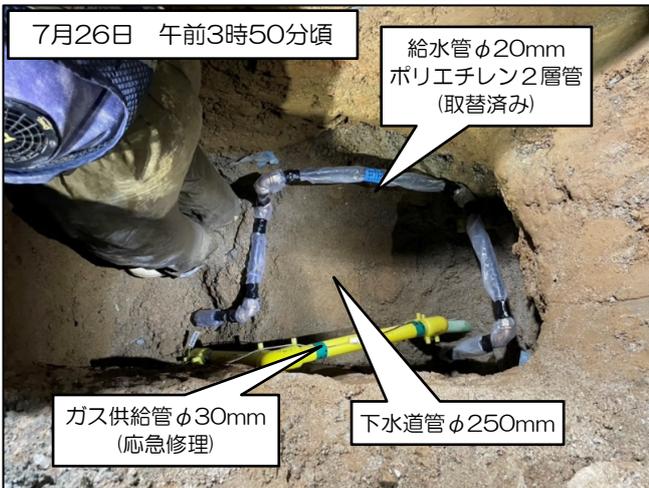
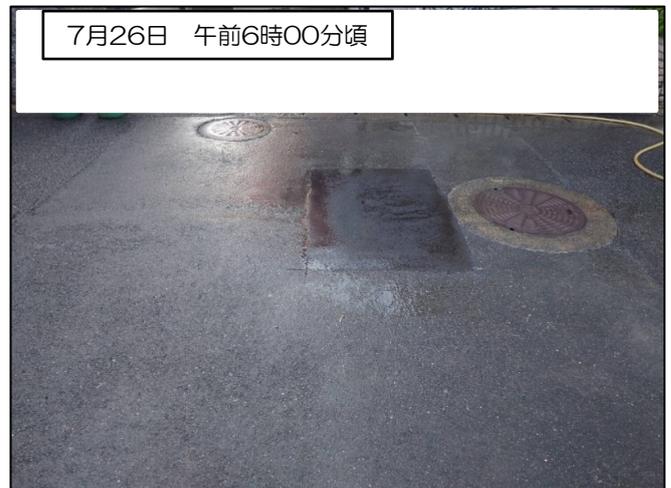
3 ガス供給管と給水管の修理状況、及び道路の仮復旧完了状況

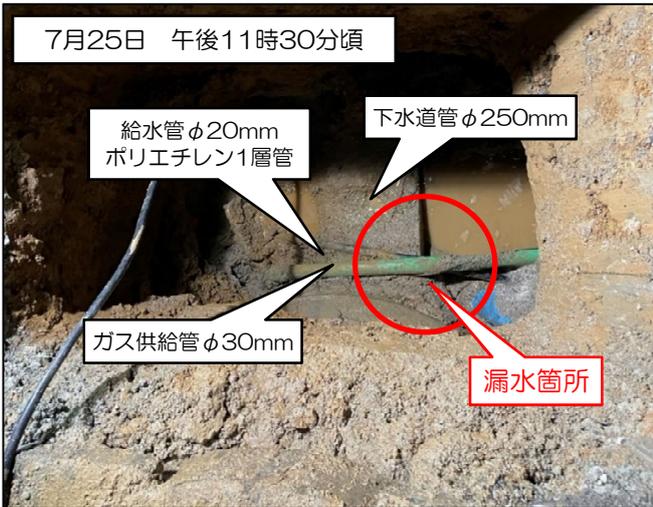
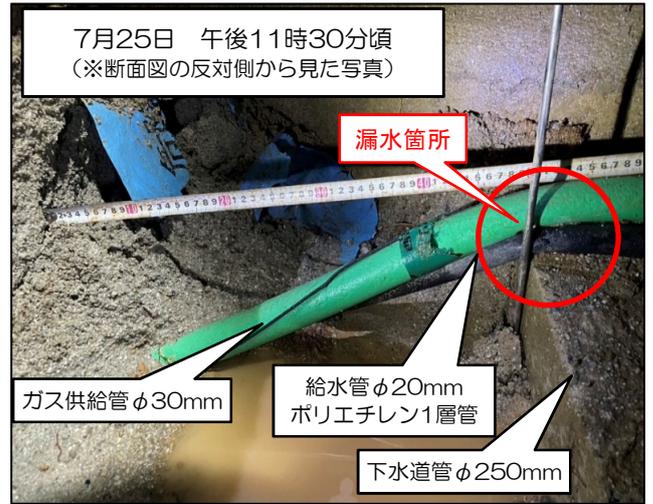
1 損害を受けたガス供給管と漏水した給水管の配管状況

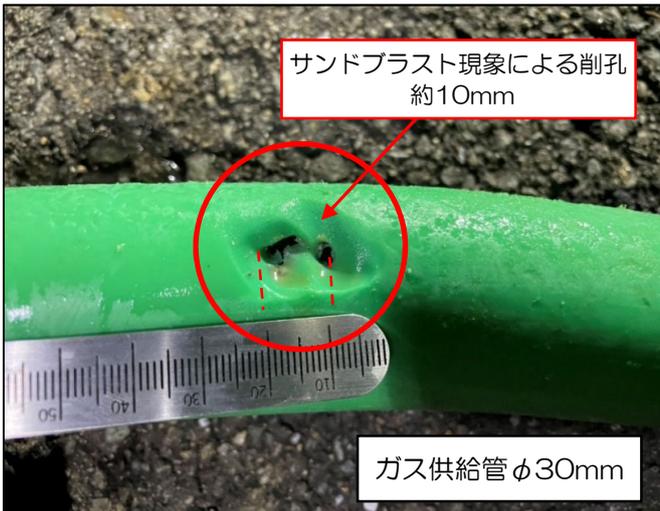
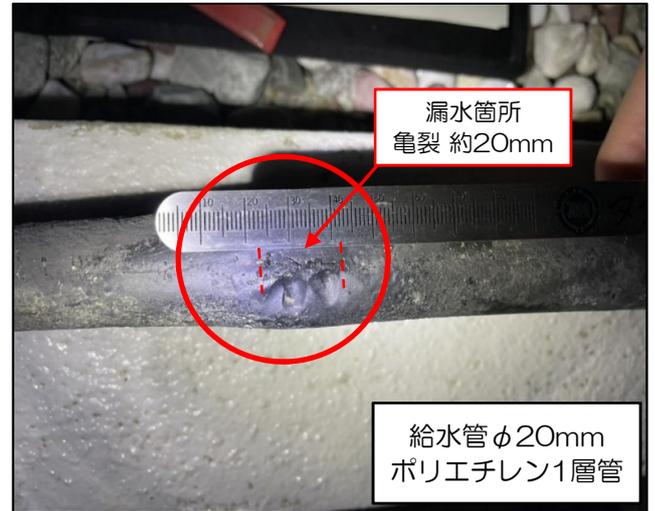
2 ガス供給管と給水管の損傷状況

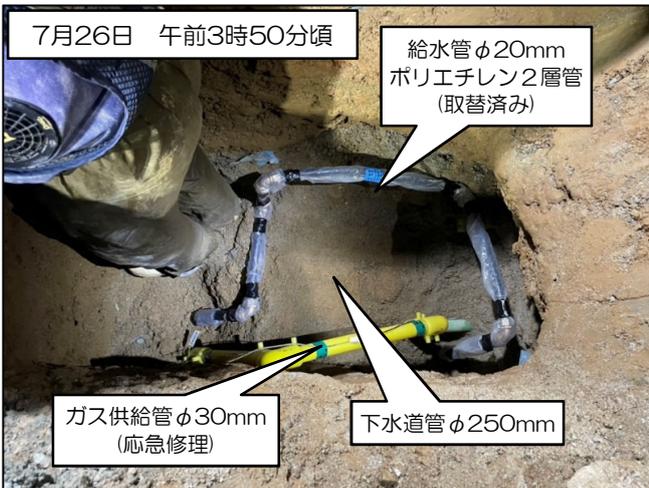
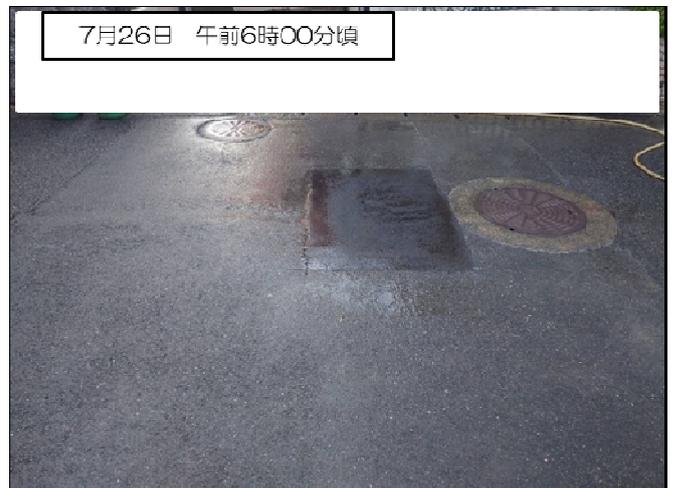
3 ガス供給管と給水管の修理状況、及び道路の仮復旧完了状況
