令和 8 年 8 月  
生活環境委員協議会  
報 告 資 料

# 公道下の水道管漏水による事故について

## 南区野多目2丁目の事故について

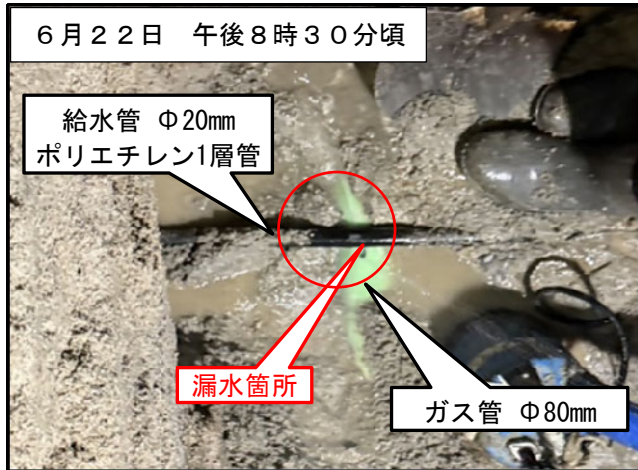
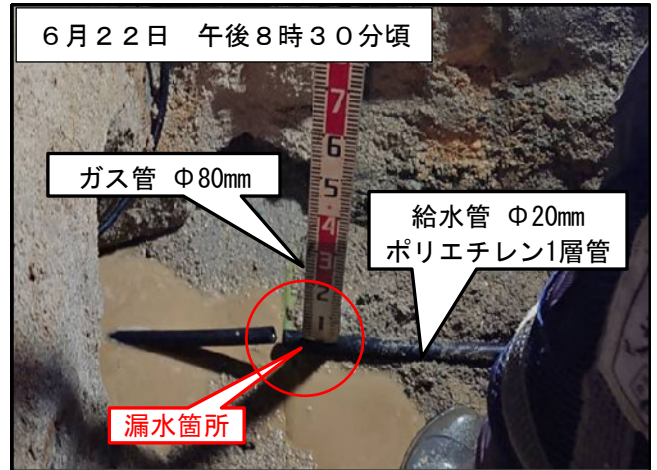
## 1. 損害を与えたガス管と漏水した給水管の配管状況

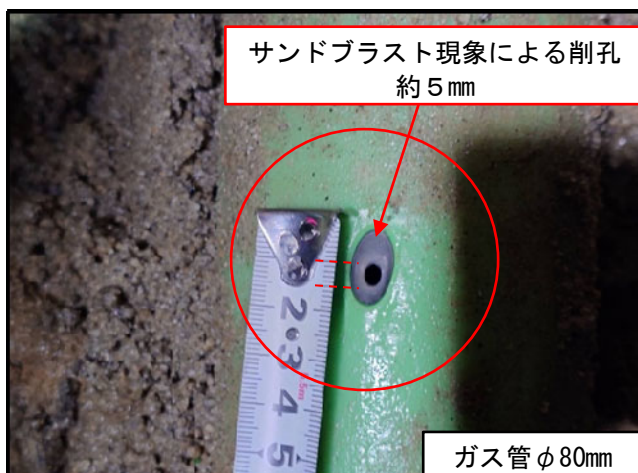
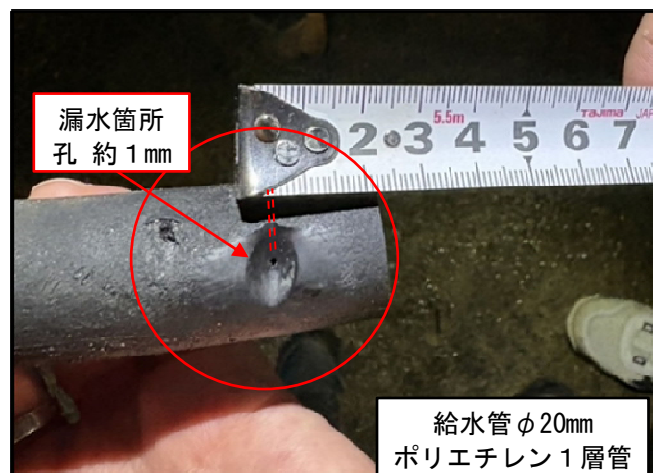
| 3 事故の概要 | <p>公道下に埋設された水道管（給水管）からの漏水により、当該給水管の周囲の土砂が押し出され、隣接する西部瓦斯株式会社所有のガス管をサンドブラスト現象により研磨して、損傷させたもの</p> <p>○漏水した給水管の諸元<br/>材 質：ポリエチレン1層管<br/>口 径：20mm<br/>布設年度：昭和57年埋設</p> <p>〔 22日 午後 7時15分頃 西部瓦斯から給水管の漏水修理依頼<br/>午後 8時45分頃 給水管修理 完了<br/>23日 午前 6時00分頃 道路の仮復旧完了（西部瓦斯） 〕</p> |

## 2. ガス管と給水管の損傷状況
