# 令和8年9月議会

## 生活環境委員会 報告資料

# 東部資源化センターにおける火災事故について

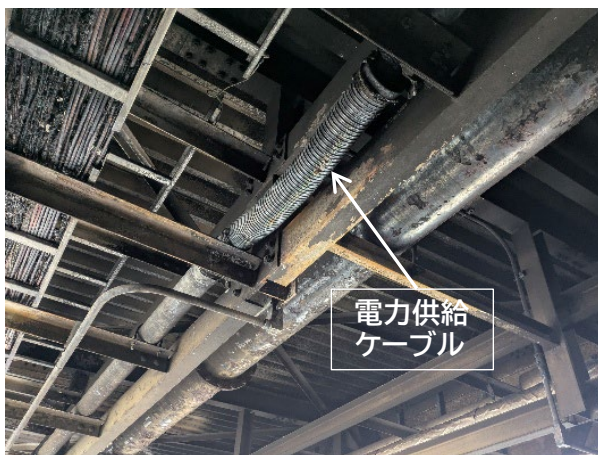
- ・ 東部工場から東部資源化センターへ電力を供給する電力供給ケーブルが焼損し、東部資源化センターの電力が喪失
- ・ 可燃物搬出コンベアのベルト及び上部カバーが焼け落ちており、現在、設備の被害状況を詳細に調査中

電力供給ケーブル等の焼損状況

- ・東部資源化センター敷地内及び隣接する仮保管場所で受け入れは継続
- ・不燃ごみの処理は9月6日（日）まで停止
- ・焼損した電力供給ケーブルを部分的に取り替え、昨年度整備したバイパスコンベアを活用して9月7日（月）より不燃ごみ処理の試運転を開始
- ・火災対策のためバイパスコンベア、及び東部工場へ破碎可燃ごみを運搬するトラックの荷台に常時散水を実施

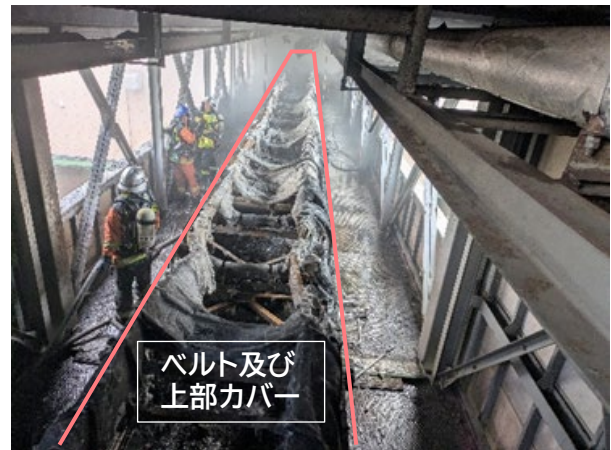
可燃物搬出コンベアの焼損状況

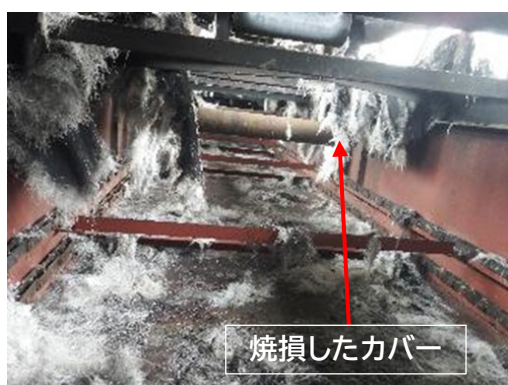
発火原因を特定するため、消防局とともに現場確認を行ったが、上部カバー及びコンベアベルトが広範囲に焼損し、内部には燃え殻が堆積していたことから、発火源を特定できる痕跡は確認できなかった。

コンベア内部状況

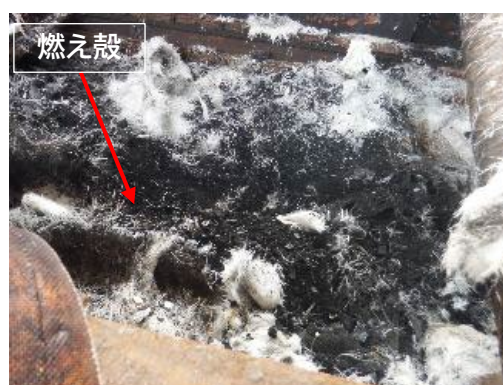
コンベア内部状況（拡大）

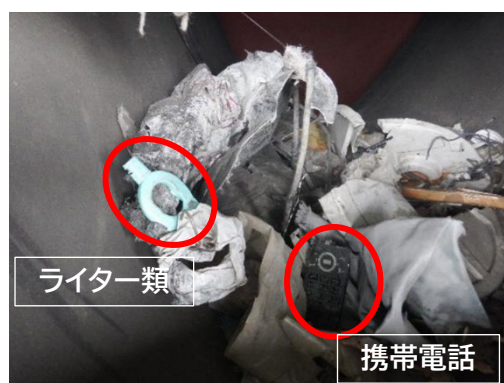
ただし、焼損していないコンベア上に残っていたごみの中に携帯電話やライター類が確認できたことから、消防局より「残っていたごみの状況を踏まえると破碎可燃ごみを搬送中、発火した高温物（リチウムイオン電池、ライター類等）がコンベア上でごみに触れ出火したものと推定される」との見解が示された。

コンベア上に残っていたごみの状況
