令和5年度 水質事故等の相談事例

環境科学課 水質担当

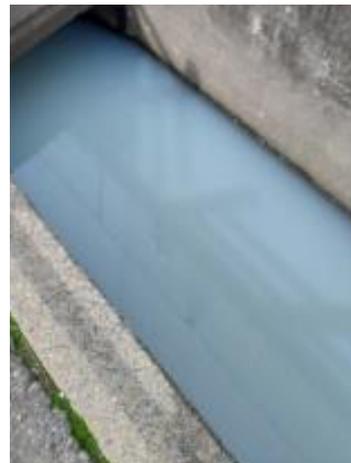
用水路の水が白濁しており、白濁の原因調査と併せて水質の安全性の確認も行いたいと生活環境課から相談があった(図2)。

図2 用水路に流れる白濁水写真

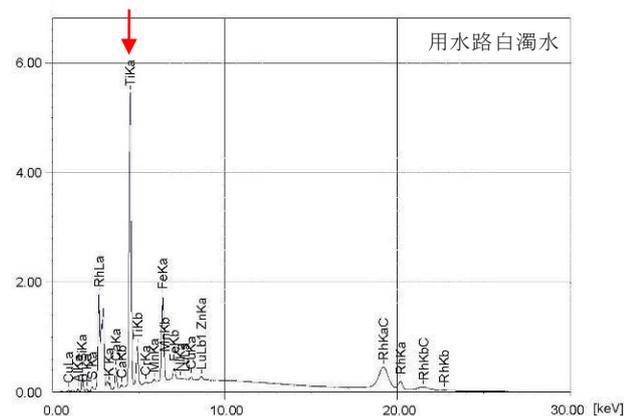
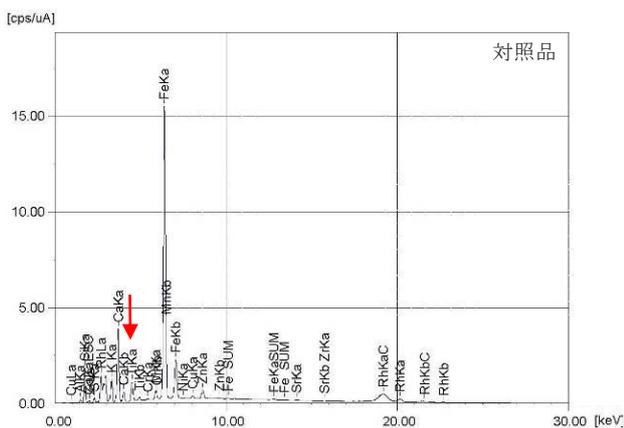
白濁水及び対照品各約100 mLを0.45 μmのメンブレンフィルターを用いて吸引ろ過し、メンブレンフィルターを60°C、30分乾燥させ、エネルギー分散型 X 線分析装置(EDS)による元素分析を行った。その結果、白濁水は対照水より多くのTiが検出された(図3)。

図3 用水路白濁水及び対照品のEDS測定結果
(上段：用水路白濁水，下段：対照品)

元素分析の結果、白濁水からは対照水より多くのTiが検出されたが、酸化チタンは白色顔料として広く使用される¹⁾こと、白濁事故において白色顔料成分のTiが検出される事例が多いこと²⁾から、白濁の原因はTiが含まれる顔料成分であると推察された。

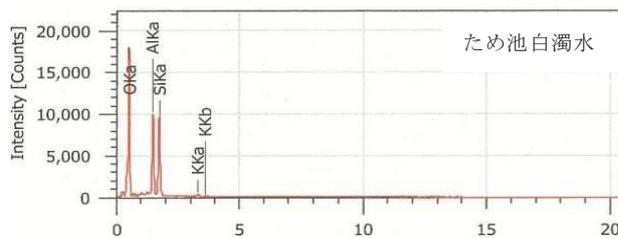
白濁水約100 mLを0.45 μmのメンブレンフィルターを用いて吸引ろ過し、メンブレンフィルターを60°C、30分乾燥させ、エネルギー分散型X線分析装置(EDS)による元素分析を行った。その結果、試料の白濁成分からSi、Alが検出された(図4)。

図4 ため池白濁水のEDS測定結果

分析の結果から、白濁の原因は土壌由来のSi、Alであると推察された。また、生活環境課による現場の周辺調査において、現場上流に土砂崩れが見られたことから、白濁の原因は土砂崩れによる土砂の流入と推察された。

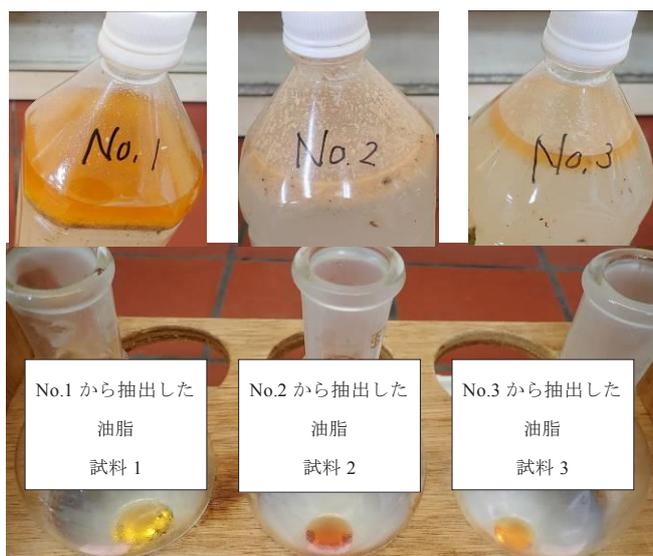
図6 施設のグリストラップ排水（No.1）及び水路の着色した水（No.2~3）から抽出した油脂（左から試料1、試料2、試料3とする。）

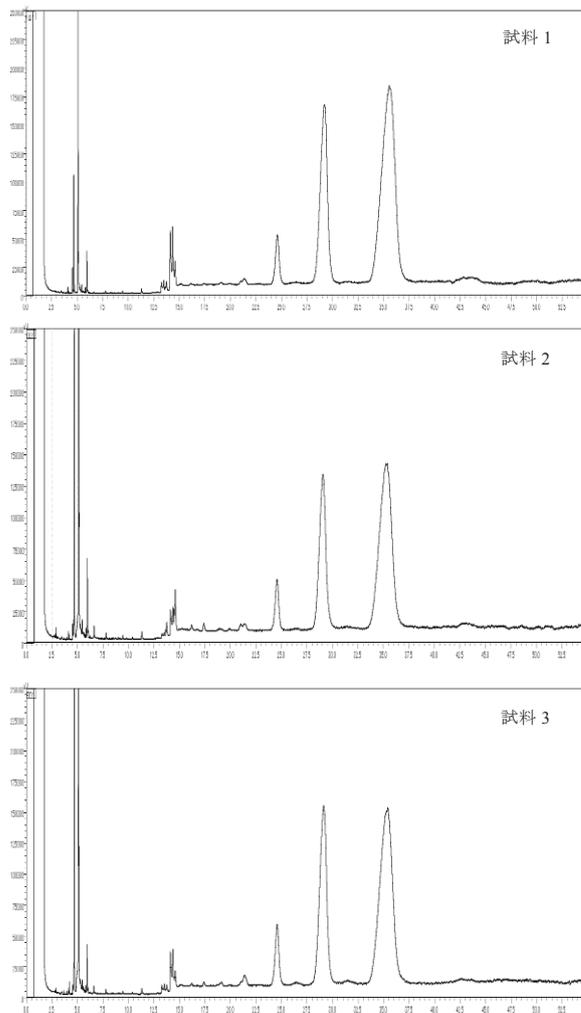
図7 検体 No.1~3 から抽出した油脂のピークパターン

水路の着色した水から抽出した油脂のピークパターンは、水路上流にある施設のグリストラップ排水から抽出した油脂のピークパターンと酷似していた。また、それらの油脂は植物油の大豆油であると推察された。

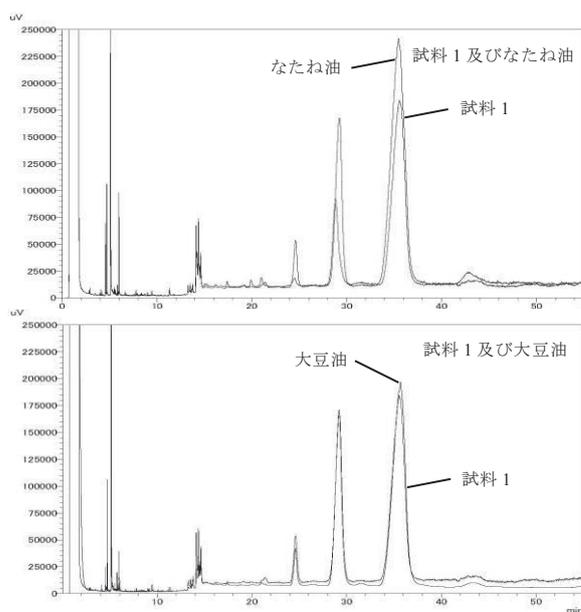
図8 検体 No.1 から抽出した油脂及びなたね油、大豆油のピークパターン
