# 令和 5 年度 水質事故等の相談事例

環境科学課 水質担当

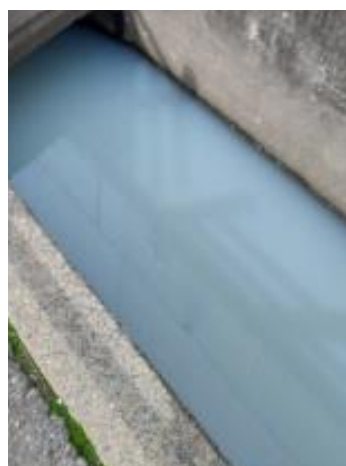
図 2 用水路に流れる白濁水写真

用水路の水が白濁しており、白濁の原因調査と併せて水質の安全性の確認も行いたいと生活環境課から相談があった（図 2）。

元素分析の結果、白濁水からは対照水より多くの Ti が検出されたが、酸化チタンは白色顔料として広く使用される<sup>1)</sup> こと、白濁事故において白色顔料成分の Ti が検出される事例が多いこと<sup>2)</sup> から、白濁の原因は Ti が含まれる顔料成分であると推察された。

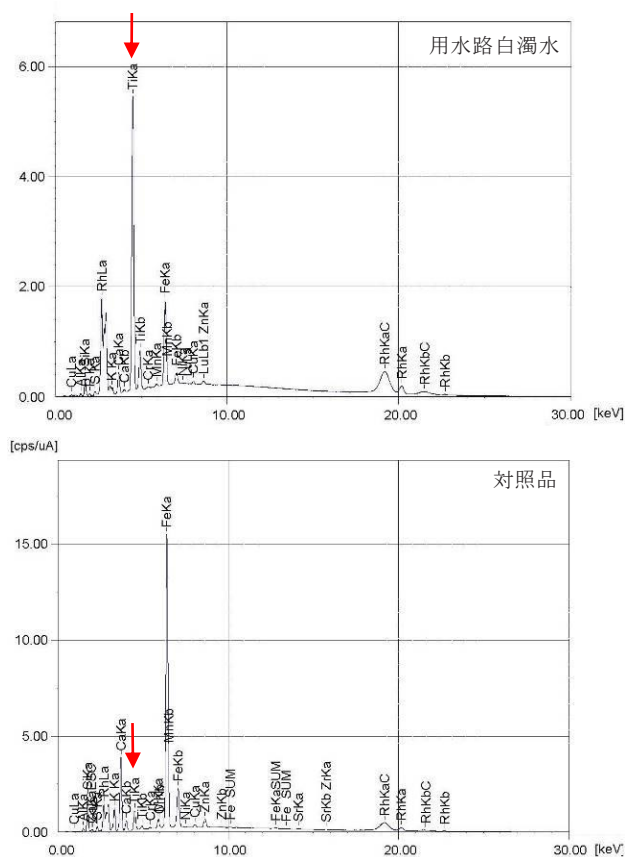
図3 用水路白濁水及び対照品の EDS 測定結果  
(上段：用水路白濁水，下段：対照品)

白濁水及び対照品各約 100 mL を 0.45  $\mu\text{m}$  のメンブレンフィルターを用いて吸引ろ過し、メンブレンフィルターを 60°C、30 分乾燥させ、エネルギー分散型 X 線分析装置（EDS）による元素分析を行った。その結果、白濁水は対照水より多くの Ti が検出された（図 3）。

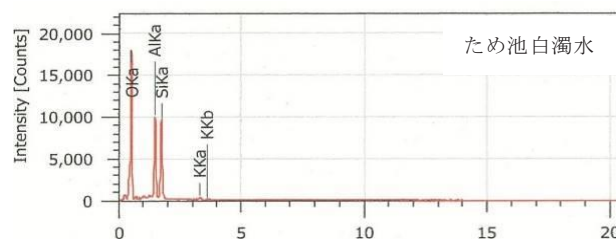
図4 ため池白濁水の EDS 測定結果

白濁水約 100 mL を 0.45  $\mu$ m のメンブレンフィルターを用いて吸引ろ過し、メンブレンフィルターを 60℃、30 分乾燥させ、エネルギー分散型 X 線分析装置 (EDS) による元素分析を行った。その結果、試料の白濁成分から Si、Al が検出された (図 4)。

分析の結果から、白濁の原因は土壌由来の Si、Al であると推察された。また、生活環境課による現場の周辺調査において、現場上流に土砂崩れが見られたことから、白濁の原因は土砂崩れによる土砂の流入と推察された。

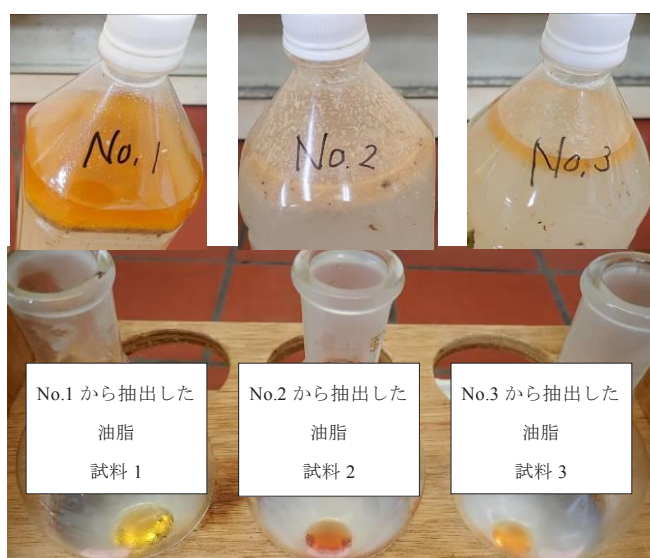
図 6 施設のグリストラップ排水（No.1）及び水路の着色した水（No.2～3）から抽出した油脂（左から試料 1，試料 2，試料 3 とする。）

生活環境課から水路の水が茶色に着色して油が浮いており、水路上流に位置し原因と思われる施設のグリストラップ排水が起因か鑑別してほしいとの相談があった。

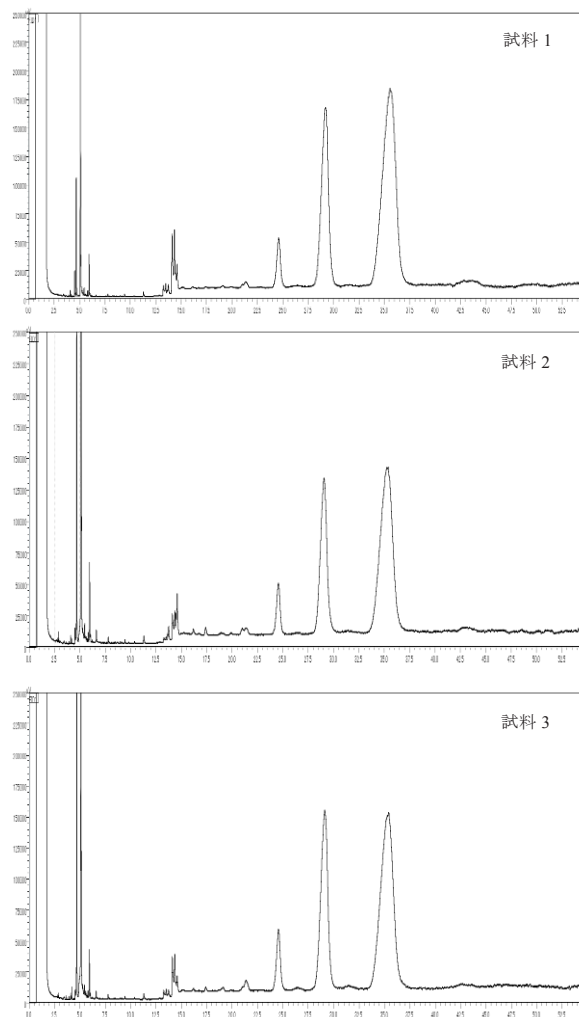
図 7 検体 No.1～3 から抽出した油脂のピークパターン

水路の着色した水から抽出した油脂のピークパターンは、水路上流にある施設のグリストラップ排水から抽出した油脂のピークパターンと酷似していた。また、それらの油脂は植物油の大豆油であると推察された。

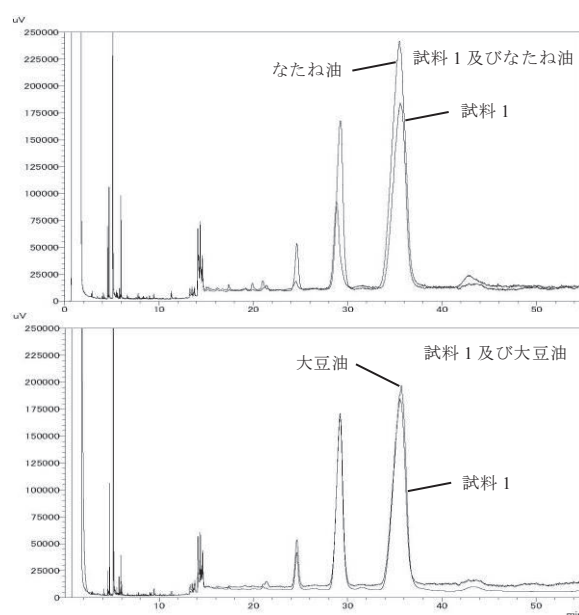
図 8 検体 No.1 から抽出した油脂及びなたね油、大豆油のピークパターン

検体 No.1 及び検体 No.3 は、油層を分液ロートに適量採取し、*n*-ヘキサンで希釈後、精製水で 5 回 *n*-ヘキサン層を洗浄し、得られた *n*-ヘキサン層を、無水硫酸ナトリウムを重層した分液ろ紙を用いてろ過し、*n*-ヘキサンを留去し油脂（試料 1 及び試料 3）を得た。検体 No.2 は油層を分液ロートに適量採取し、*n*-ヘキサンで希釈し、精製水を加えて振とうしたが、エマルジョンが生成し *n*-ヘキサン層の分離が困難となったため、無水硫酸ナトリウムを加えて振とうした。分離した *n*-ヘキサン層を分液ロートに採り、精製水で 5 回 *n*-ヘキサン層を洗浄後、無水硫酸ナトリウムを重層した分液ろ紙を用いてろ過し、*n*-ヘキサンを留去し油脂（試料 2）を得た。試料 1～3 の各 10 mg を *n*-ヘキサン 10 mL に溶解し、GC-FID でピークパターンを比較した。その結果、試料 1～3 のピークパターンは酷似していた（図 7）。次に、大豆油及びなたね油 10 mg を *n*-ヘキサン 10 mL に溶解したものを標準品とし、試料 1 とのピークパターンを比較した結果、試料 1 と大豆油のピークパターンが酷似していた（図 8）。
