## 第9節 | その他の工事 |

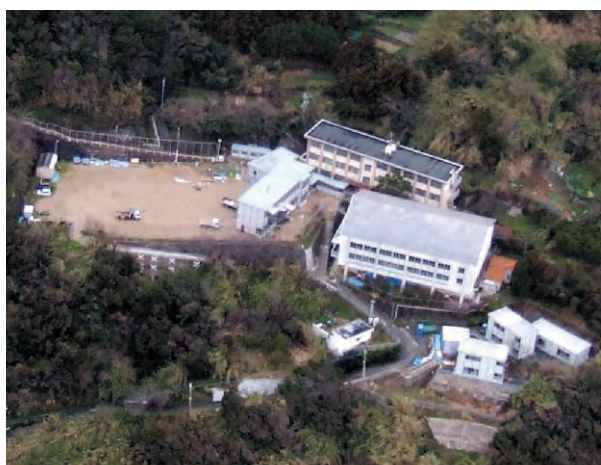
中学校に仮設校舎を建設

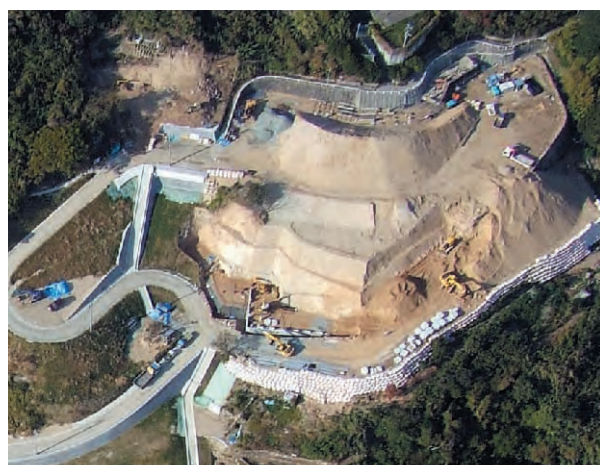
新しい小・中学校の造成

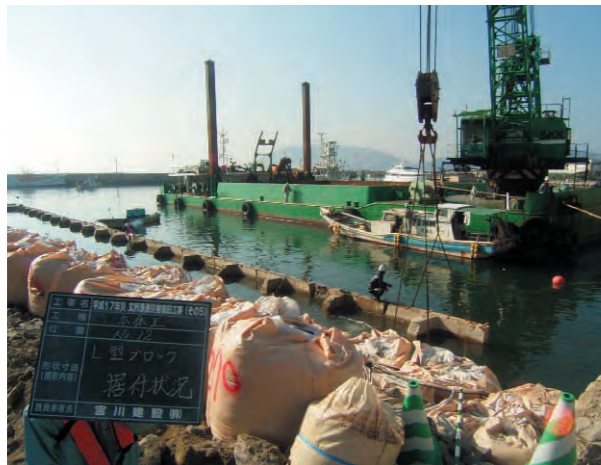
岸壁ブロックの設置

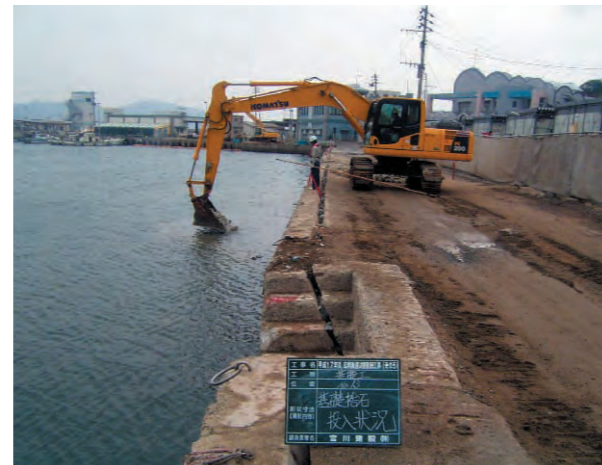
基礎捨石の投入

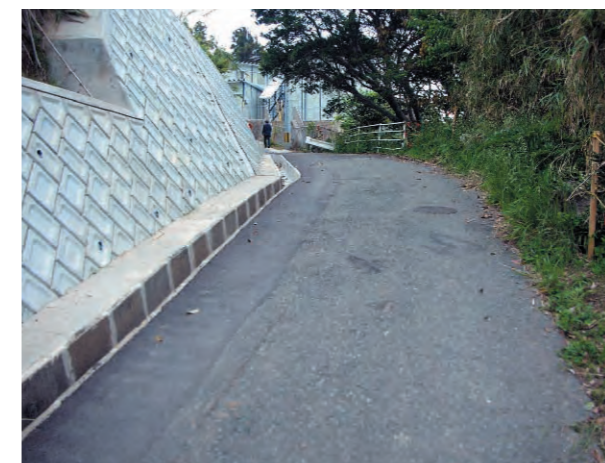
被災した道路の復旧(土木局)

- 平成18年度 道路災害復旧事業(ブロック積み擁壁と側溝整備)(土木局)
- 平成19年度 道路災害復旧事業(道路擁壁の補強整備)(西区役所)

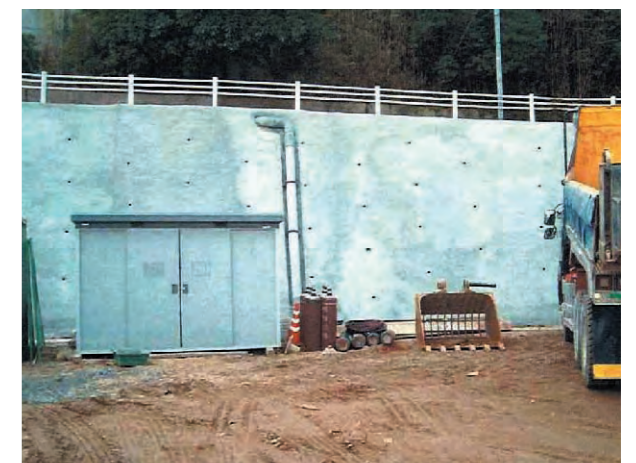
被災した道路擁壁の復旧(西区役所)

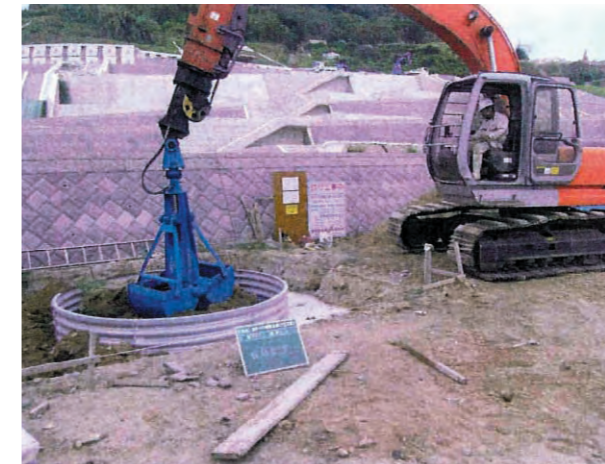
集水井工

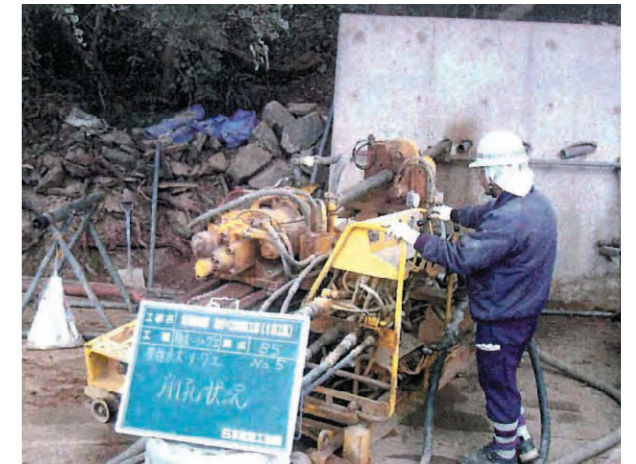
横ボーリング工

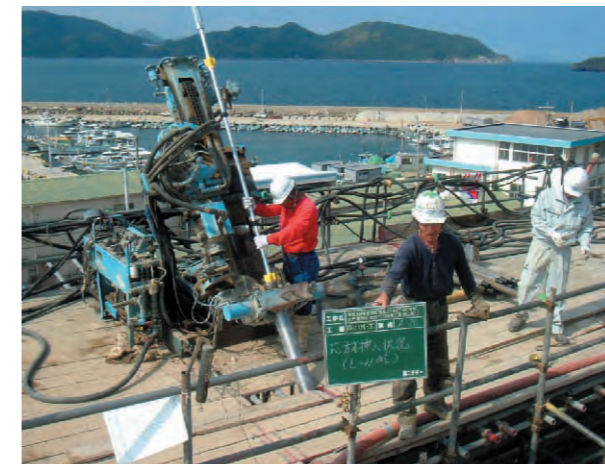
ルートパイル工

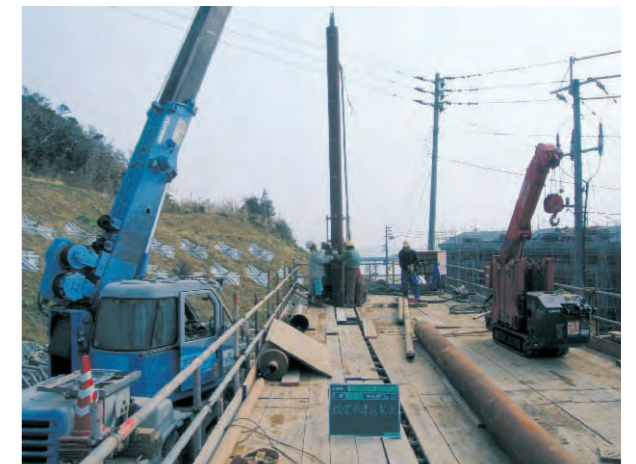
抑止杭工

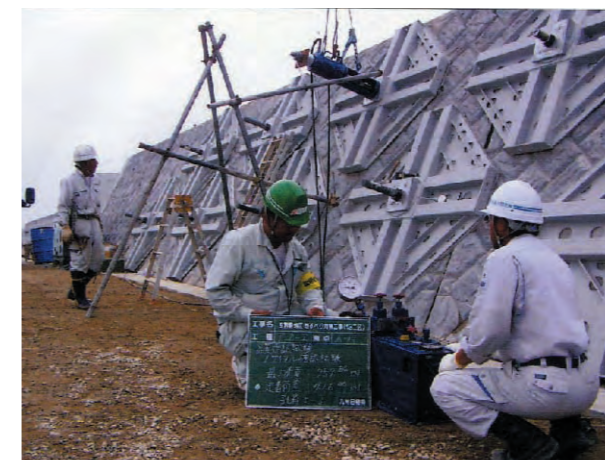
アンカー工

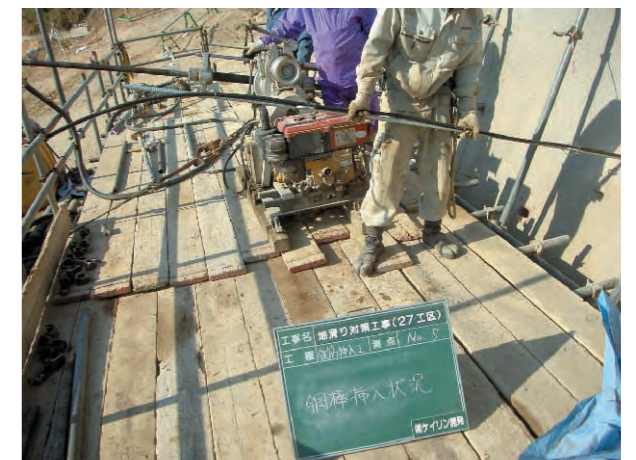
ロックボルト工

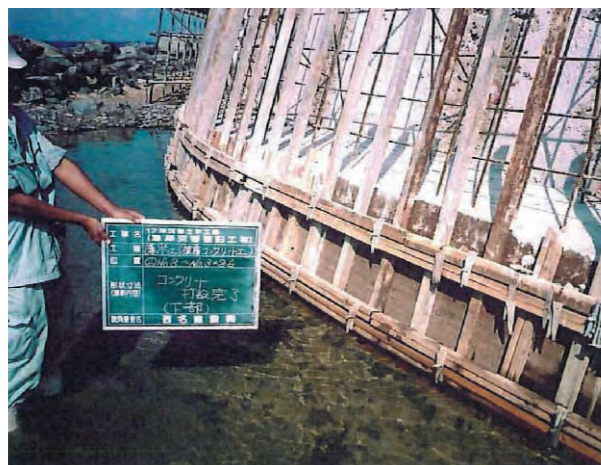
地震により、集落西側に位置する海岸の堤防が傾き、堤防道路の陥没等の被害が発生し、平成17年災の海岸の復旧工事が行われた。また、平成18年6月の豪雨により、北側斜面の崖崩れが発生し、海岸護岸及びその管理用通路が崩壊土砂に埋まったため、平成18年災の海岸の復旧工事がおこなわれた。

護岸の復旧(震災による)

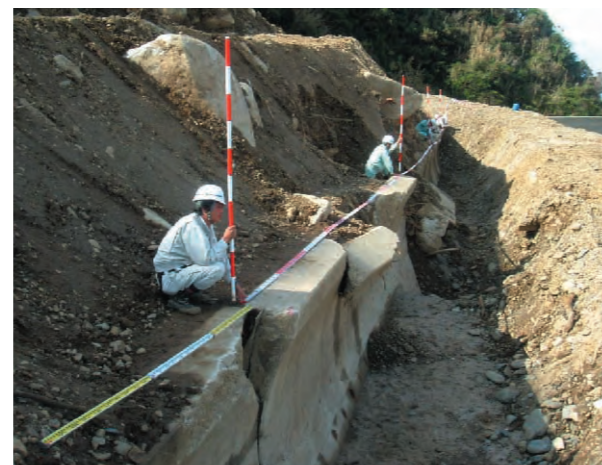
土留壁の設置(大雨による)

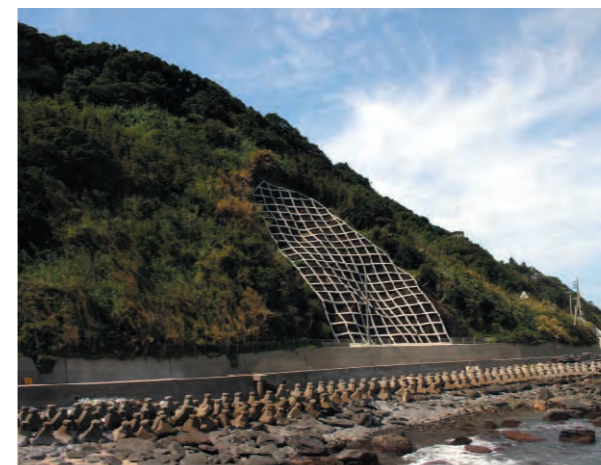
地震により東側斜面の崩壊や治山施設の破損などの被害が発生し、これらの復旧事業が展開された。

東側崩壊斜面の復旧

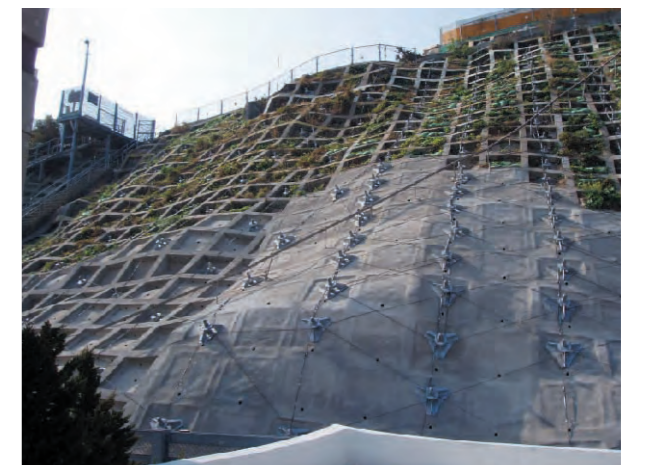
被災した治山施設の復旧
