# 福岡市地下水汚染対策委員会

日時 平成 27 年 11 月 20 日（金）15 時 00 分～  
場所 アクロス福岡 602 会議室  
（福岡市中央区天神 1－1－1）

## 平成 24 年度に判明した地下水汚染に関する追加調査結果について

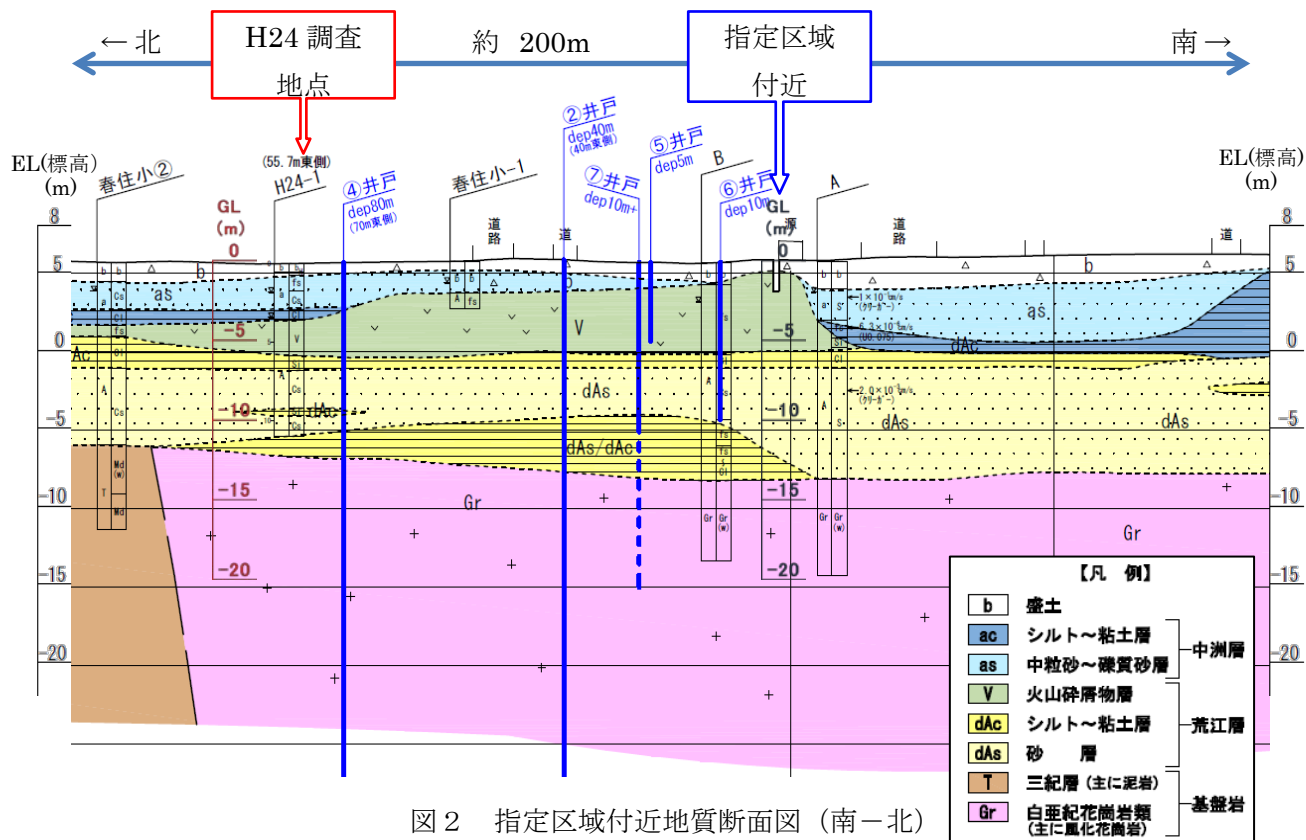
図2 指定区域付近地質断面図 (南一北)

指定区域付近では、荒江層最上位の火山碎屑物と中州層の粘性土層が広く分布し、上位(中州層)の帯水層と下位(荒江層)の帯水層を区分している(図2)。

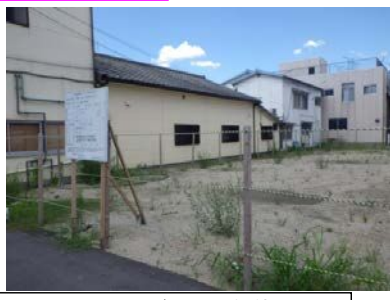
3階建ビルがあったが、H24年1月ごろから解体

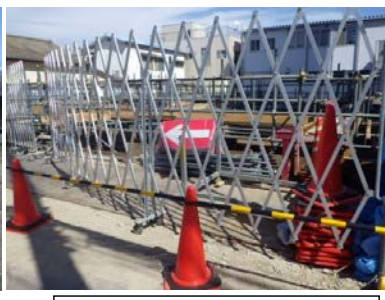
10階建ビルの基礎工事

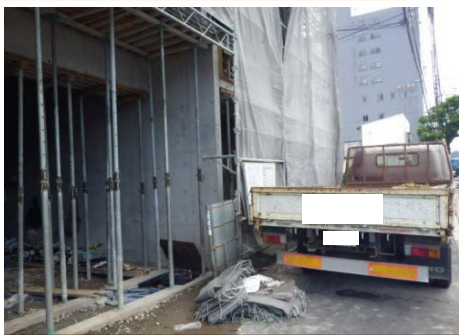
駐車場だったがH24年3月ごろから建設工事開始、H25年3月まで工事

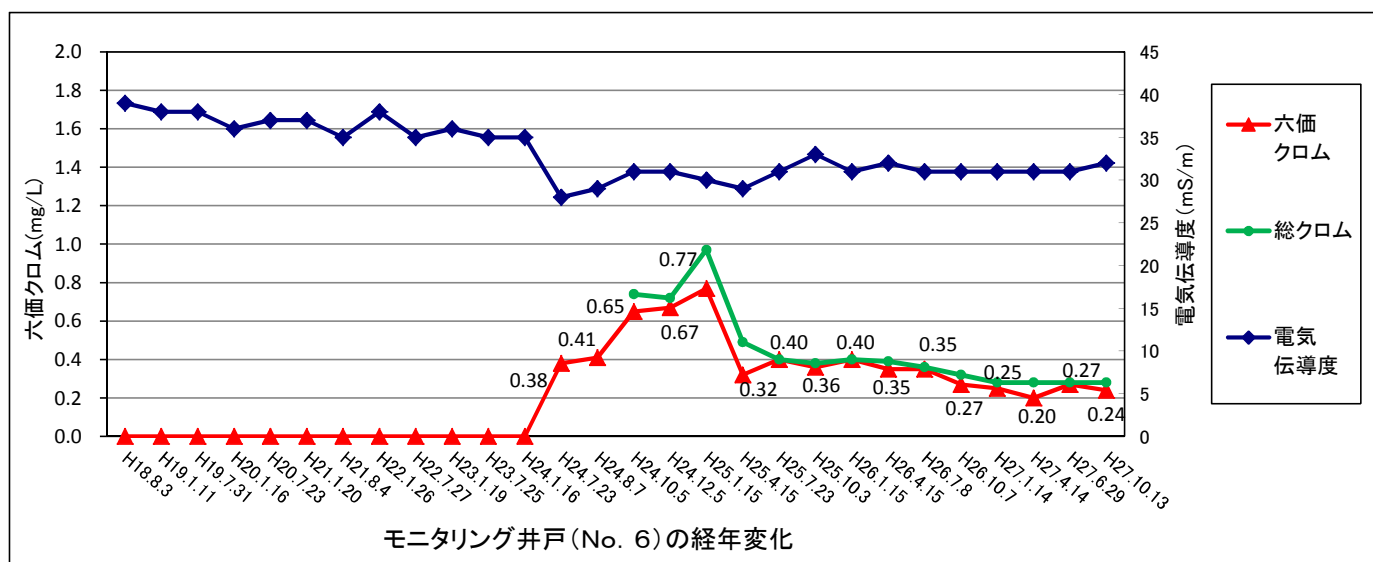
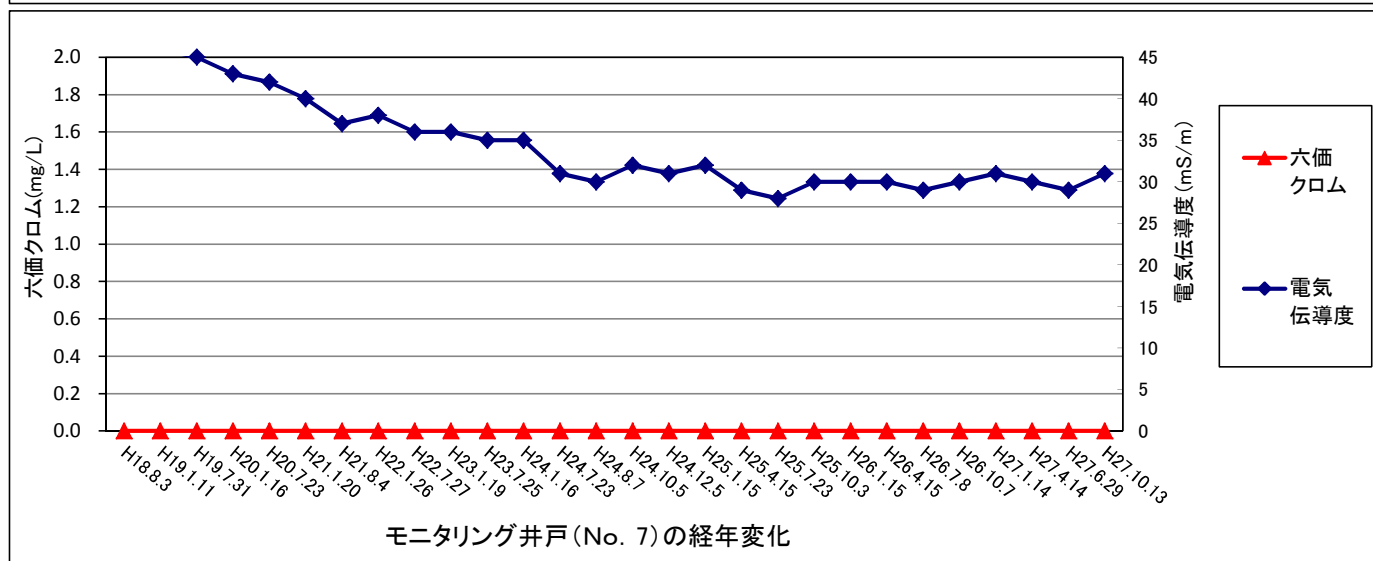
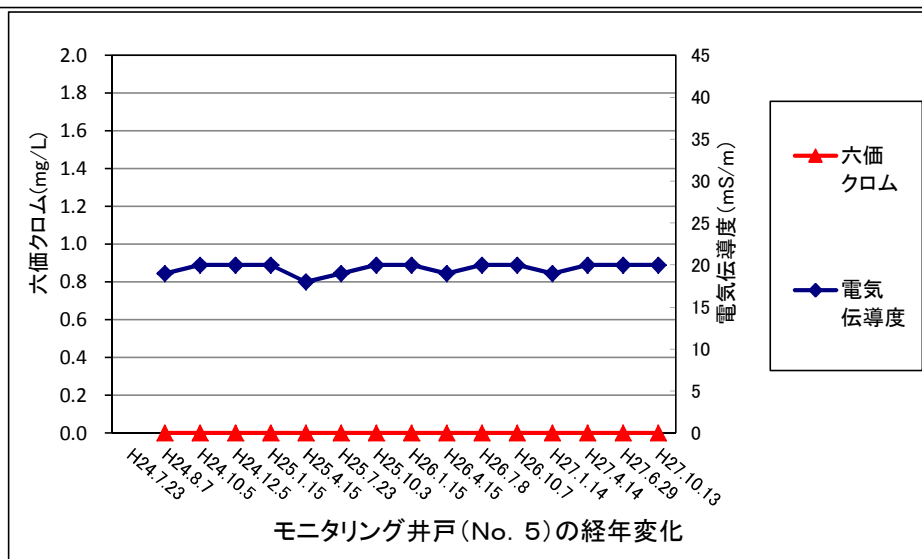
図5 各モニタリング井戸の経年変化

その後は0.4mg/L以下となり、現在は0.3mg/L以下と、わずかずつではあるが減少傾向にある。また、モニタリング井戸No.5、No.7からは、これまで六価クロムは検出されていないことから、周辺への拡大はないと考えられる(表1、図5)。

一方、同時に測定を行っている総クロムに対する比率を見ると、65～100%と、六価クロムの多くは三価クロムに還元されていない。これは、検出井戸の深さが10mと比較的浅く、溶存酸素がある程度存在する帯水層であり、還元が起こりにくいためと考えられる。なお、一般環境中のクロムの酸化還元電位-pH図を図6に示す。

汚染の拡大がないか確認するため，地下水モニタリング調査を今後とも継続していく。

調査地点，頻度については，これまでと同様，3 地点，年 4 回とする。ただし，六価クロム濃度が明らかに上昇傾向に転じたり，他のモニタリング井戸で検出される等，汚染の拡大が懸念される場合は，測定頻度の増加や新たな測定地点の設置を検討し，見直しを行う。

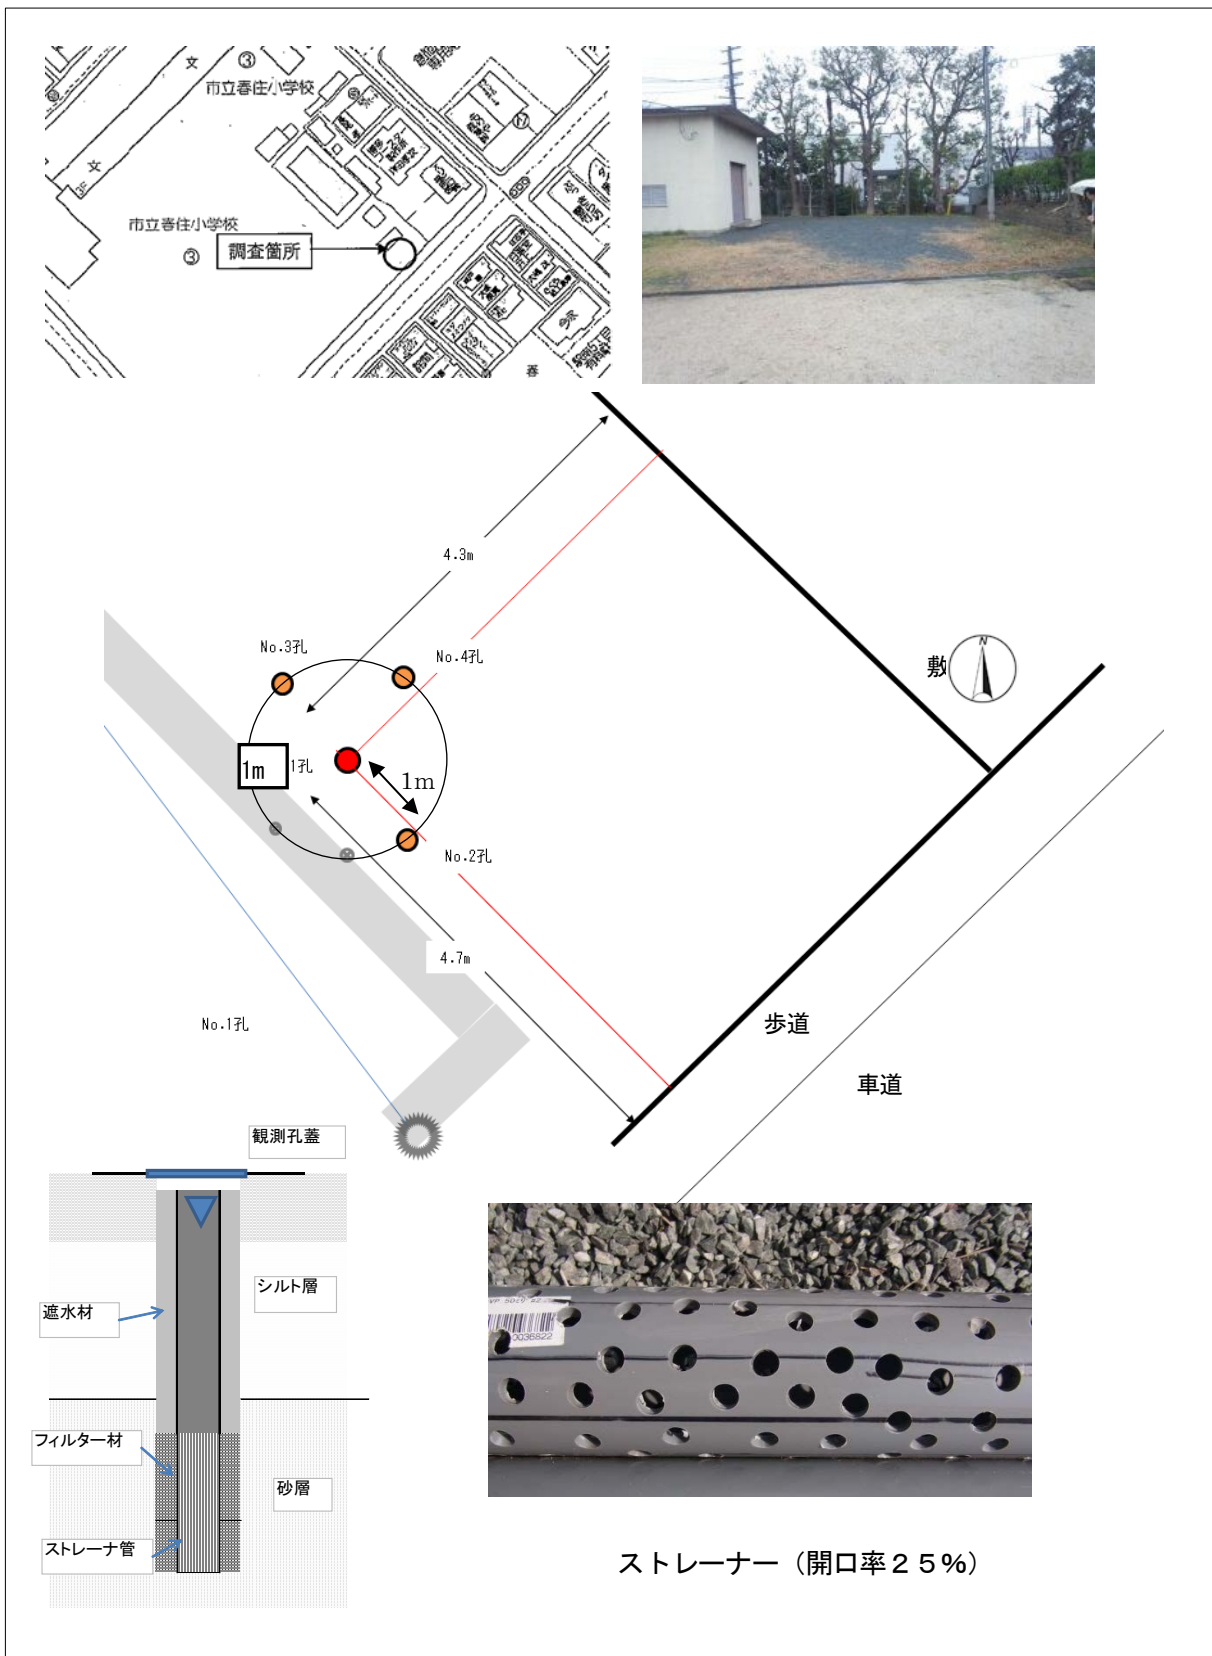
図7 流向・流速調査位置（春住小校庭東端）及び井戸形状

平成 25 年 3 月～27 年 1 月にかけて、対象地近傍の春住小学校グラウンド、1m 間隔の観測井戸を 4 本設け、調査を実施した (図 7)。

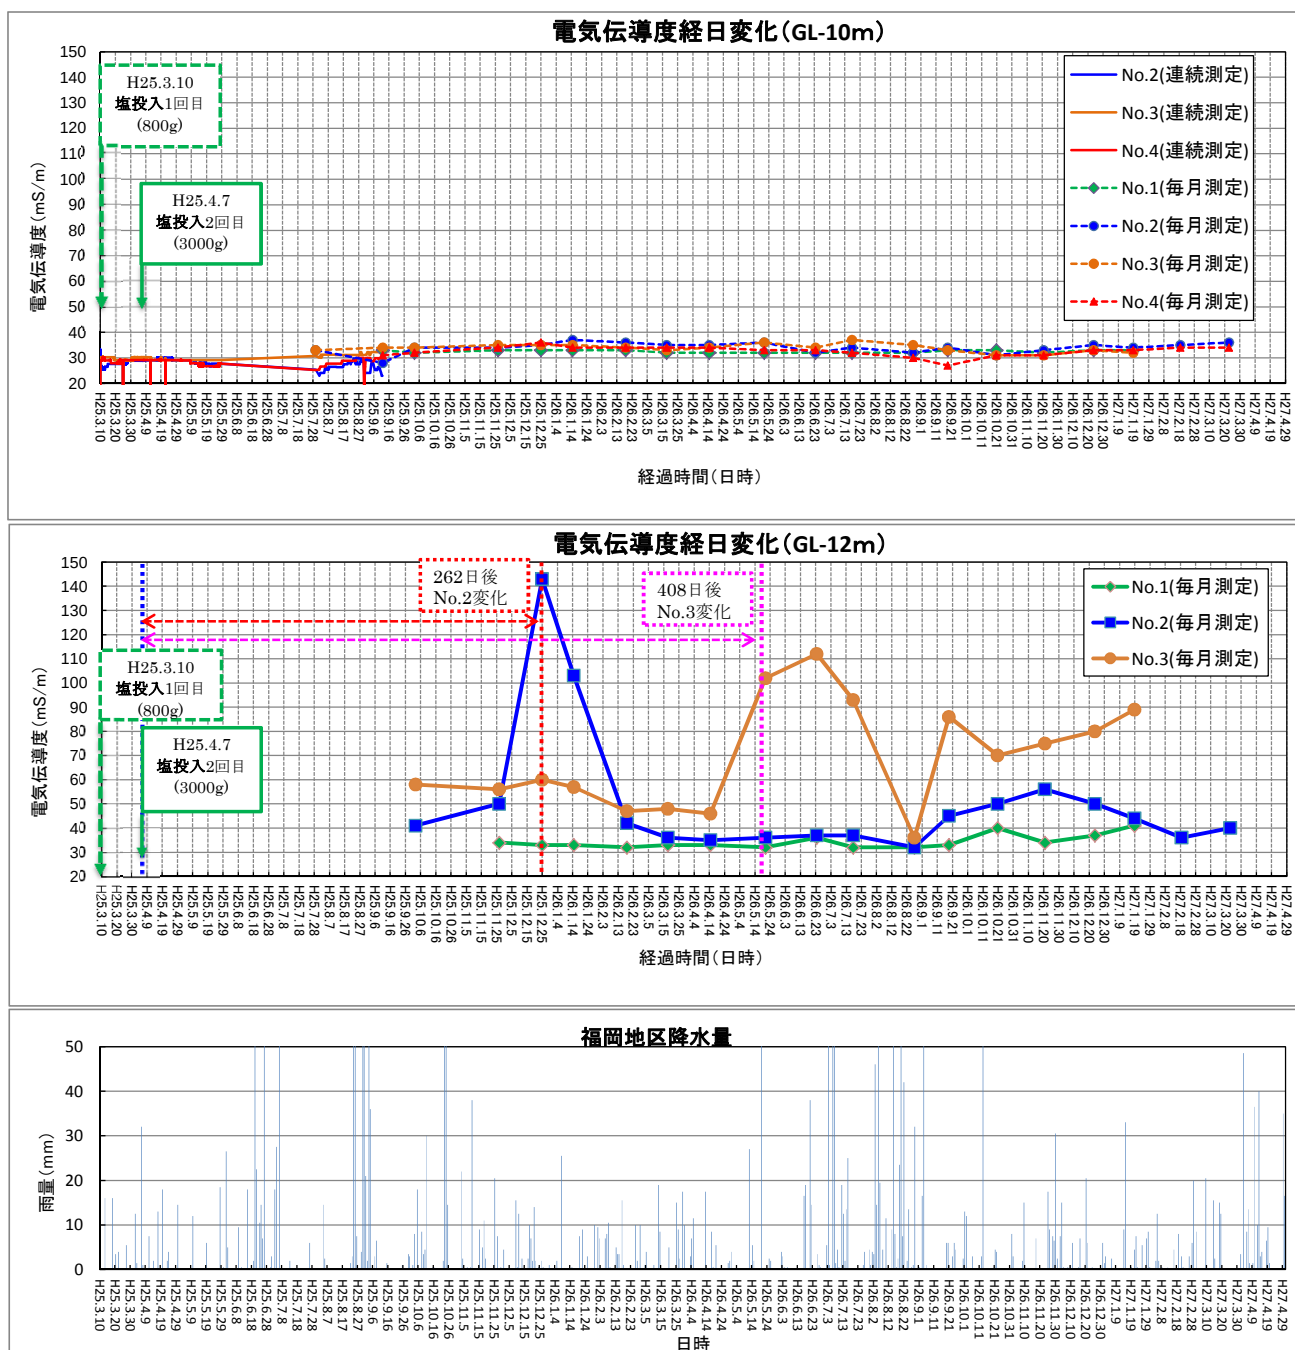
図8 春住小学校 流向・流速試験（トレーサー試験）結果

図 7 の井戸 No.1 に塩を 800 g 投入し、周囲の井戸 No.2～4 の孔内の電気伝導度を連続測定した (図 8)。1 カ月弱経過後も変化が見られなかったため、さらに 3000 g の塩を投入している。GL-10m 付近で電気伝導度計を設置し測定したが、6 か月経過後も明瞭な変化が現れなかったため、電気伝導度測定を連続測定から月 1 回の測定に切り替えた。

また、塩が溶解している水は比重が大きく下に沈むことを考慮し、GL-12m 付近でも観測を始めたところ、No.2 (南東) 及び No.3 (北西) でそれぞれ 2 回目の塩投入から 262 日後、409 日後に電気伝導度に明確な反応が見られた。なお、No.4 については、GL-10m のすぐ下が埋没しており、測定はできなかった。

また、No.2 については、前述のとおり、他の 3 井戸と比較し水位が極端に高く、別の帯水層の影響を受けていることが予想されるため、必ずしも No.1 に投入したトレーサー物質とは限らない可能性がある。No.3 (北西) 方向の反応については、グラフの上昇の傾向が正規分布に近く、トレーサー物質の到達と考えられる。

- ・ 最初の塩投入 (800g) 後、26 日間変化なし、再度投入 (3000 g) するも、GL-10m ではトレーサー物質の到達と思われる反応が見られず。
- ・ GL-12m では No.3 (北西) 及び No.2 (南東) で反応あり。  
GL-12m    No.2    塩投入 262 日後到達 (表層の影響を受けている可能性あり)  
                    No.3            409 日後到達
- ・ No.4 (北東) は埋没しておりデータ無し
- ・ 電気伝導度の推移より、北西方向の可能性が高い。
