令和 6 年度に判明した地下水汚染について

水質汚濁防止法第 15 条に基づき、令和 6 年度に行った地下水概況調査において、西区野方の地下水で「総水銀」の環境基準値の超過が判明したため、汚染原因の推定等を行うものである。

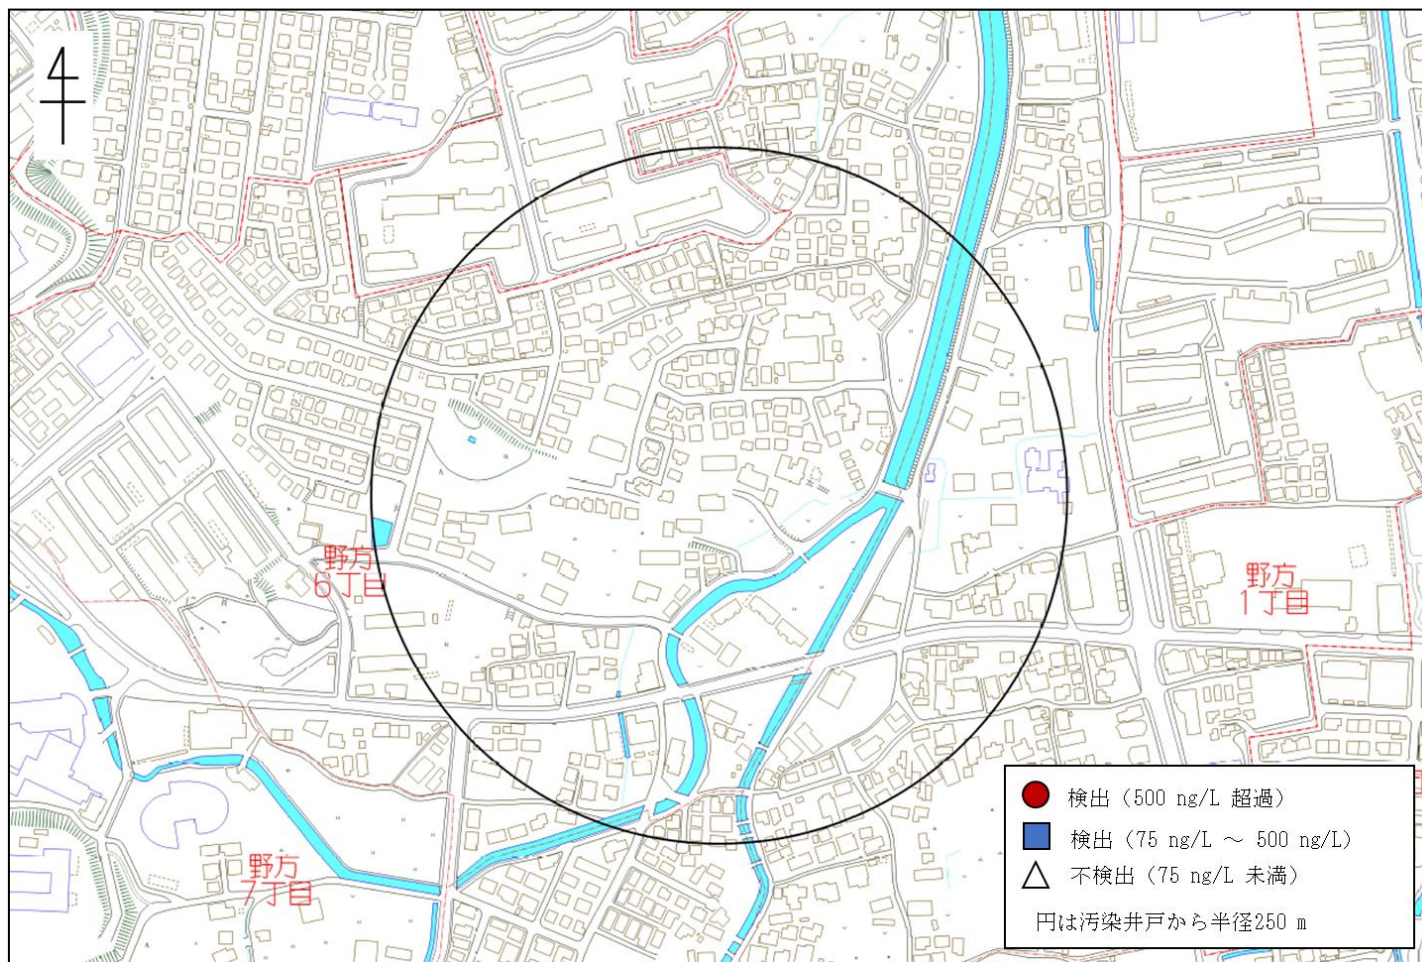
図1 調査井戸の位置及び地下水の水質測定結果（総水銀）

令和 6 年 10 月に実施した汚染井戸周辺地区調査では、汚染井戸及びその周辺半径 250 m の 15 井戸を調査した結果、汚染井戸と周辺井戸 1 井戸から環境基準値を超える「総水銀」が検出された（汚染井戸：0.0008 mg/L、周辺井戸⑭：0.0009 mg/L）（表 1）。周辺井戸⑭の井戸の深さは不明であり、飲用として使用されている。なお、環境基準値超過が確認された 2 井戸のいずれからもアルキル水銀化合物は検出されなかった。調査井戸の位置を図 1 に示す。

※1 採水日：令和6年7月16日

※2 採水日：令和6年10月9日

環境基準値超過が判明した井戸については、判明後速やかに井戸の所有者に対して飲用を控えるように指導した。

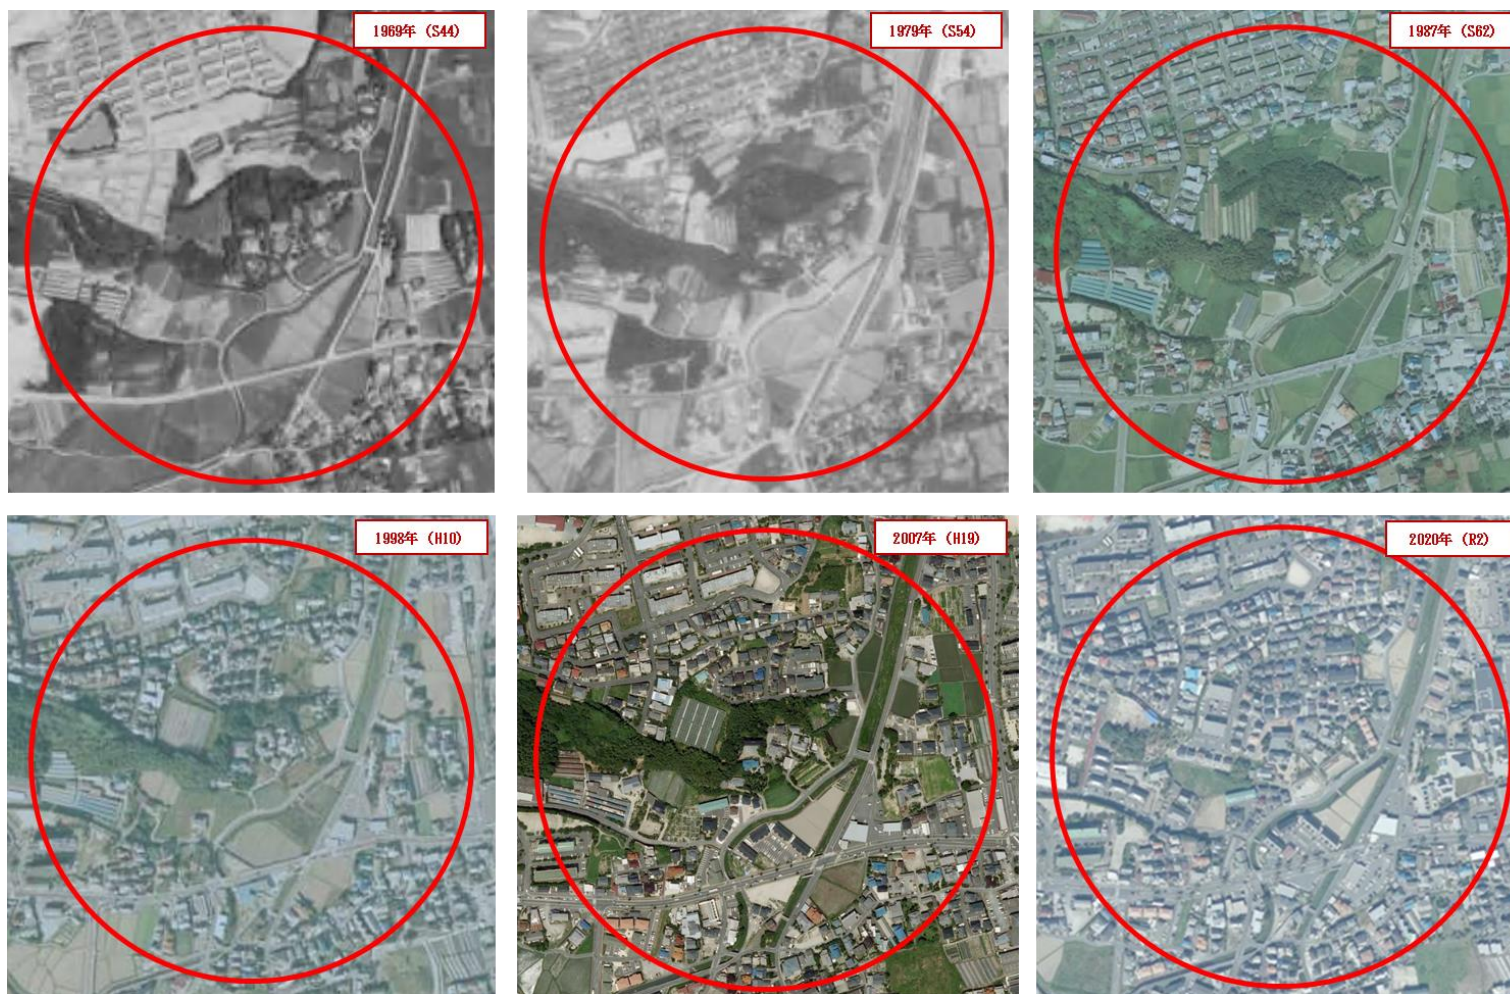
図2 航空写真（西区野方）

汚染井戸周辺の航空写真を図 2 に示す。対象地域は、住居専用地域であり、主に住宅地や農地として利用されている。汚染井戸の東側では野方川と十郎川が合流し北方へ流下しており、河川から西側にかけてやや小高くなっている地形である。航空写真及び住宅地図より、汚染井戸の北西側にあった農地では、果樹園や畑としての利用が確認され（図 2：1969 年～2007 年）、川沿いの一部の土地では、田としての利用が確認された※（図 2：1969 年～2020 年）。また、航空写真、住宅地図及び公的資料（水質汚濁防止法、下水道法等の届出等）からは、周辺に水銀の汚染源となるような工場や事業場及び廃棄物埋立処分場等は確認されなかった。

※赤円は汚染井戸から概ね半径 250 m を示す。

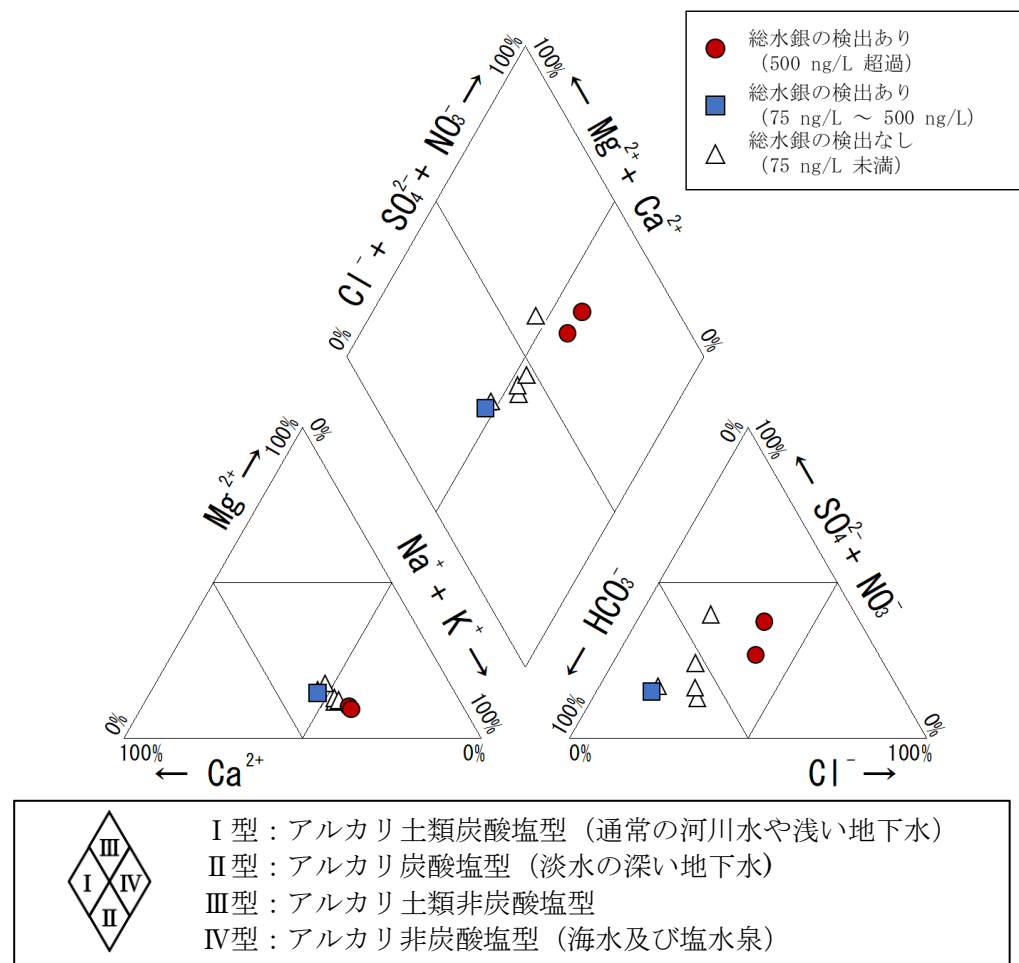
図3 トリリニアダイアグラム（西区野方）

地下水のイオン分析の結果を表 2 に、トリリニアダイアグラムを図 3 に、ヘキサダイアグラムを図 4 に示す。水銀が検出された地下水は、I 型（アルカリ土類炭酸塩型）あるいは IV 型（アルカリ非炭酸塩型）の性状を示しており、非検出地下水との間に明確な性状の違いは見られなかった。

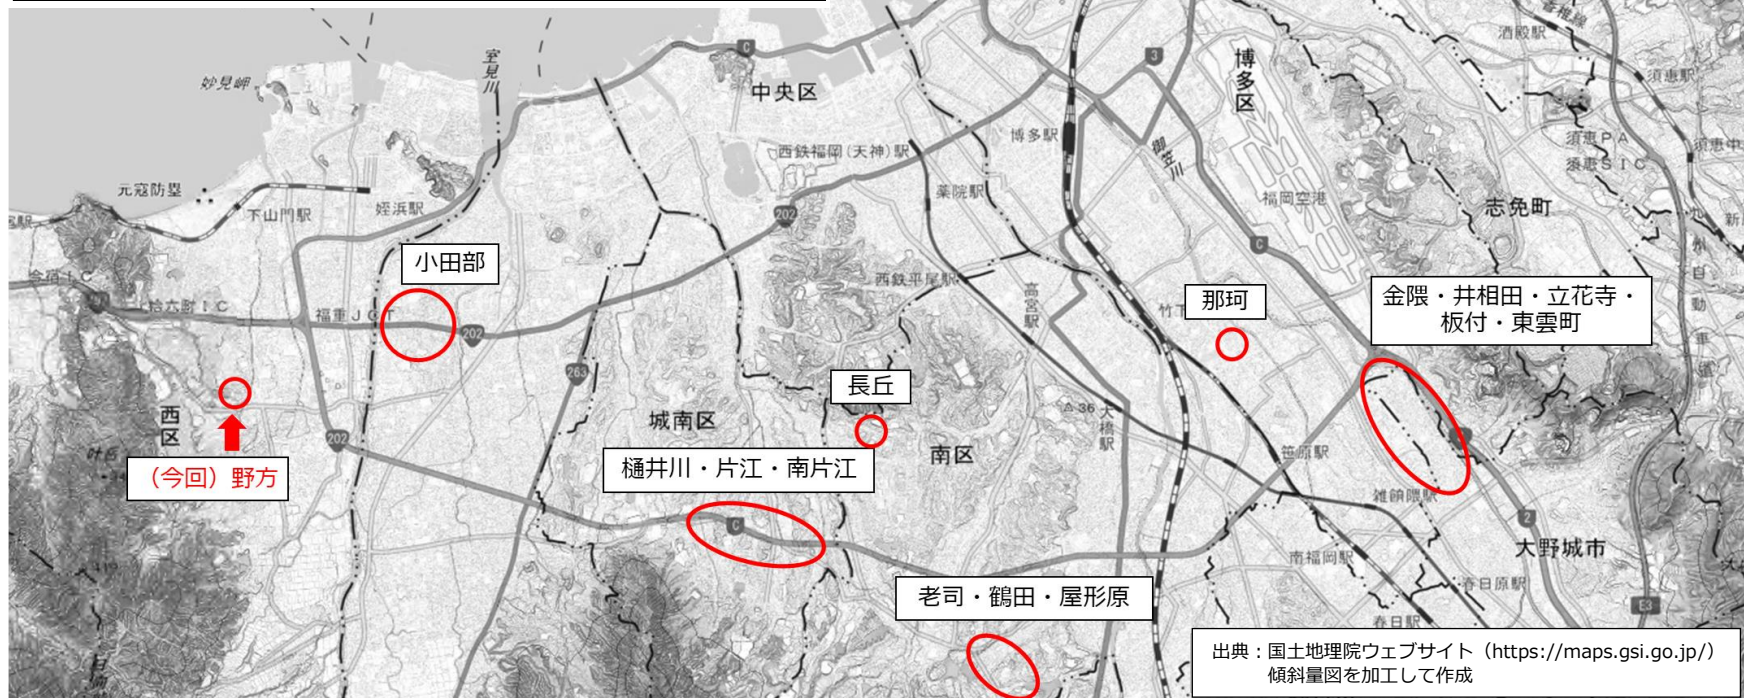
図5 福岡市における過去の地下水汚染（水銀）事例

「水銀」の地下水汚染については、これまで南区長丘・老司・鶴田・屋形原（総水銀の最高検出濃度：0.018 mg/L、以下すべて最高検出濃度）、博多区金隈・井相田・立花寺・板付・東雲町（0.026 mg/L）、博多区那珂（0.0030 mg/L）、早良区小田部（0.020 mg/L）、城南区樋井川・片江・南片江（0.0026 mg/L）、東区青葉（0.0046 mg/L）において判明しており（図 5）、いずれも花崗岩中に存在する断層裂かに沿って水銀ガスが上昇し、それが地下水に混入したことが原因であるとされ、その機構として「福岡市地下水汚染対策委員会」において図 6 のモデルが示されている。また、過去の委員会報告では、水銀が検出された地下水と非検出地下水との間には地下水の性状や井戸の深さとの関連はないことが報告されている^{1,2)}。

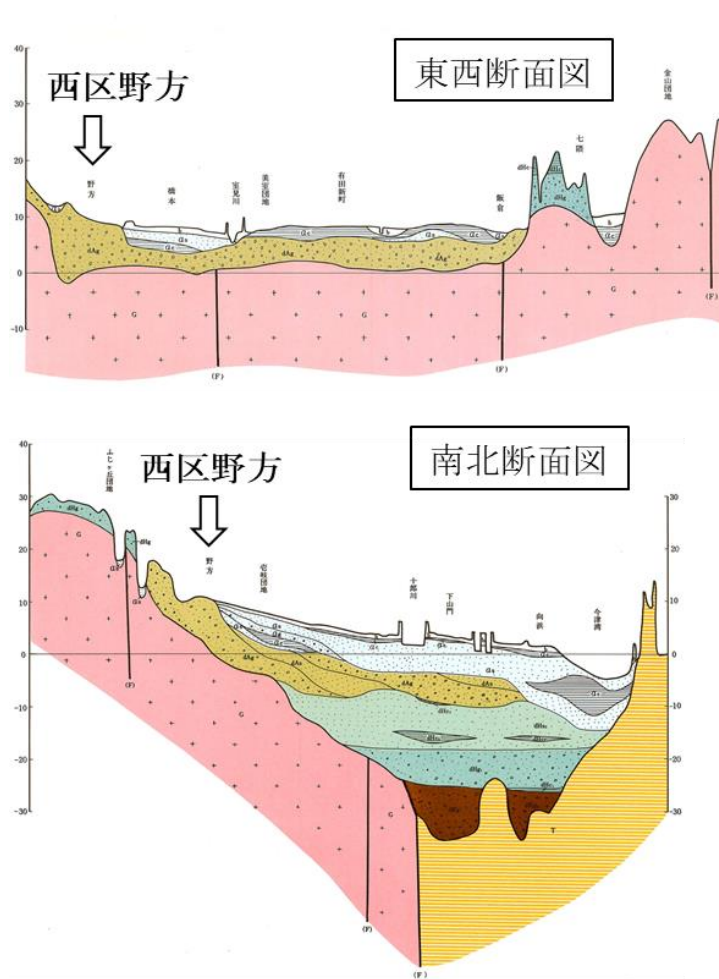
図 7 地質断面図

図7に地質断面図を、図8及び図9に地質平面図を示す。今回水銀汚染が確認された西区野方の地質は砂礫、砂質土、粘性土となっており、基盤岩は花崗岩である。また、近傍では南東から北西方向に2本の断層が存在している。過去の福岡市における地下水水銀汚染の事例では、水銀検出井戸は断層線上に沿って近傍に存在していた¹⁻³⁾。

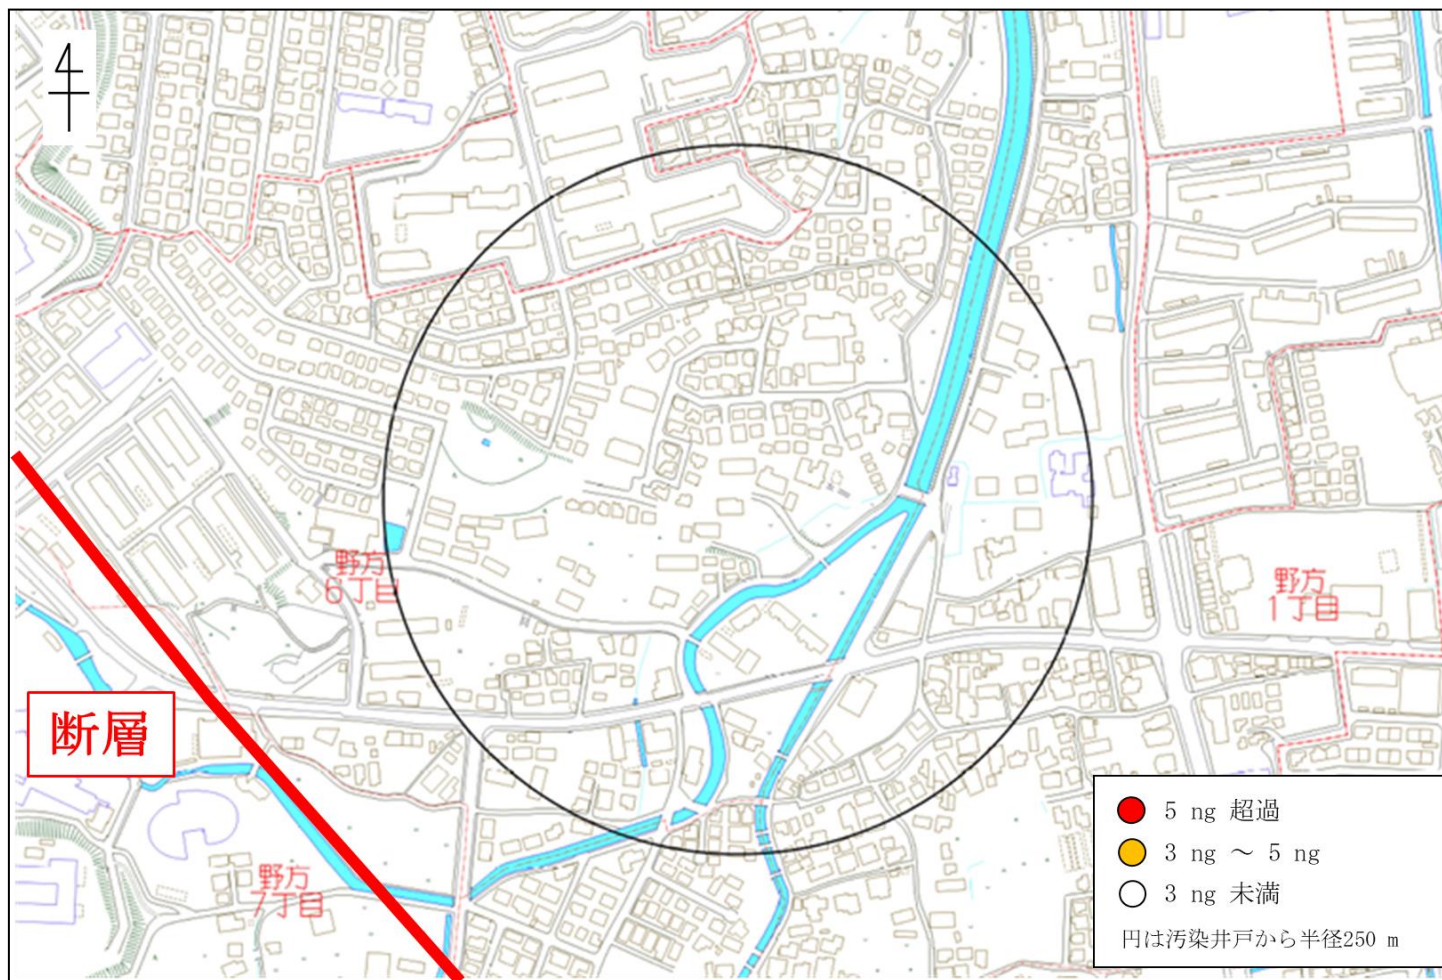
図11 調査地点及び水銀蒸気調査結果（西区野方）

水銀蒸気が断層裂かに沿って上昇するとの報告^{1,2)}があることから、汚染井戸から半径250 m以内の11地点において、土壌空気中の水銀量を金アマルガム法(図10、直径1.0 mm、長さ100 mm、純度99.55%の金線を、土中深さ50 cmの位置に7日間吊るし、水銀蒸気を捕集する方法)により調査した。調査結果を表3及び図11に示す。調査を行った全ての地点で水銀の検出が見られ、汚染井戸周辺とその北西方向の地点で水銀捕集量が高い傾向にあった。自然由来水銀による地下水汚染事例の特徴として、地下水中的水銀濃度分布と土壌空気中の水銀蒸気量分布の間に密接な関連が認められている³⁾。本調査において、地下水の水銀が検出された地点では、土壌中の水銀捕集量が高い傾向にあり、概ね同様の特徴を示していた。

以上を踏まえ、西区野方における地下水中の「総水銀」の環境基準値超過は、過去の事例と同様に、断層裂かに沿って地殻中の水銀蒸気が上昇し地下水に混入した自然的原因によるものと考えられた。
