## 博多港開発株式会社所有のケヤキに係る意見書

平成 1 5 年 4 月 1 0 日

福岡市監査委員から、平成15年1月28日付け市長の要求に基づく監査及び平成15年2月28日付け住民監査請求に係る博多港開発株式会社所有のケヤキについて、地方自治法第199条第8項に基づく意見を求められたため、調査を行い意見書を提出するもの。

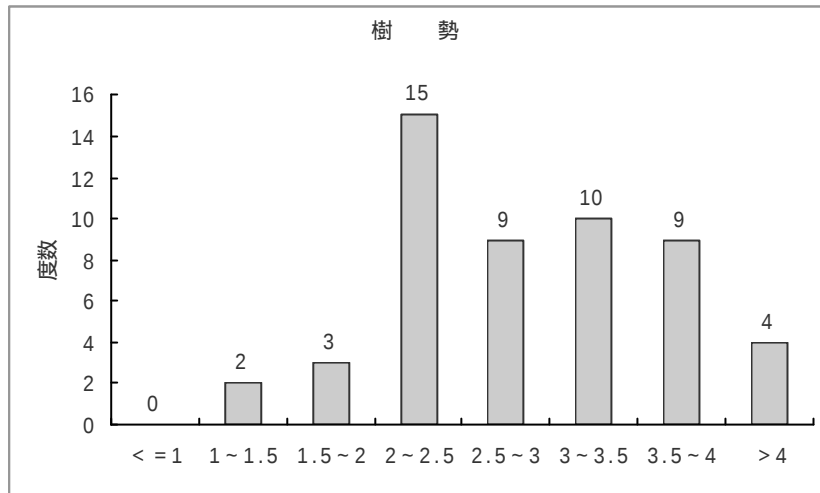
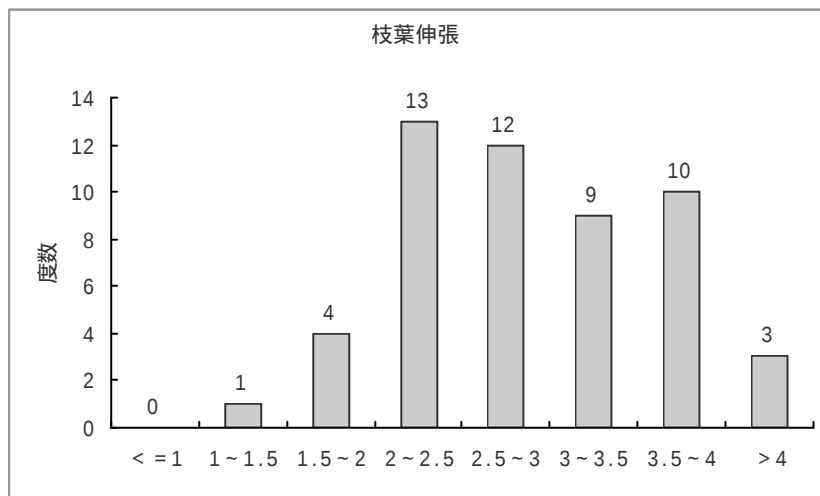
調査個体 52 本のうち、樹勢の評価は、3 未満が 29 本、3 以上は 23 本であった。枝葉の伸張の評価もほぼ同じ傾向を示した。

調査対象のケヤキのうち、95 年に購入した 200 本は、林業用の材生産を目的として国有林野（宮崎県の高千穂営林署など）に植林されたケヤキ林から、養生畑に移植した山採りと聞いているが、植えつけ時に、土壌が柔らかいためか、植木の自重によって植え付けした場所の土壌が沈下したためか、多くのケヤキはやや深植え状態に置かれていた。根系は、当然のこととして、生育のために、酸素の供給が必要であり、土壌の酸素不足は、根系の発達を阻害する。したがって、深植え状態になれば、水分吸収等を阻害され、水ストレスを受けた可能性があり、上記を考慮した慎重な植付けが必要であった。

がある。梢端部の頂芽が枯損すると成長ホルモンのオーキシン類が減少し、それまで抑制されていた主幹や主枝の側芽が発生し、下方位置まで萌芽枝を多数発生させることがある。これは、胴吹きと称され、一種の回復過程であるが、圃場にあるケヤキのいくつかの個体は胴吹きを示し、移植後に樹勢が低化した時期を経ていることが推測される。

移植時に切断された根系に見合うだけ、枝条の剪定が必要であるが、剪定強度がかなり弱い傾向にある。このために、全体的に水ストレスを受けた可能性が高い。

また、樹勢の低下を契機として、日焼けによる樹皮の障害やキクイムシの進入が見られ益々樹勢の衰退が進行する可能性もある。

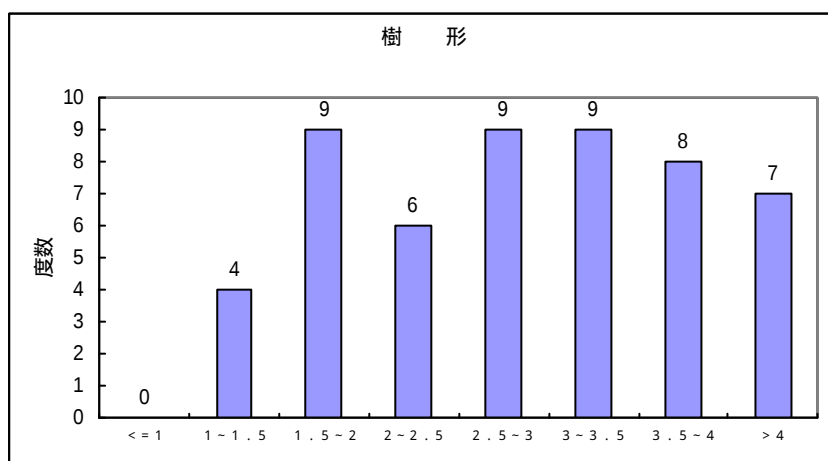
樹形については、評価3未満は28本で3以上は24本であった。

ケヤキの材生産を目的に植林した場合に、地味が肥えて樹高成長の優れたケヤキが林業的に優れているが、造園木としては利用する場合には、樹高が高く、そのままではトラック輸送が困難な場合、高さを抑えるために10数メートルの位置で幹を切断せざるをえない。このために、切り戻しという自然樹形とはかけ離れた樹形となる。

逆に、樹高成長が抑制された地味が悪い場所で生育したケヤキは、地際に近い位置で幹の分岐し、枝位置も低い。幹も上部に向かい細りが大きいので、幹を上部で切断しなくてもよいことになる。したがって、自然樹形を維持することが可能となる。樹形は、幹周りおよび樹高が同程度であれば、造園木としては、自然樹形のほうが違和感は少ない。このために、自然樹形のケヤキは、価値が高いといえる。ただし、このようなケヤキは、生育不良な状態にあるので、樹勢面から判定すれば、やや不利な状態にある可能性もある。従って将来の植栽計画が明確でない状態で樹形のみからの価値判断は難しい面もある。

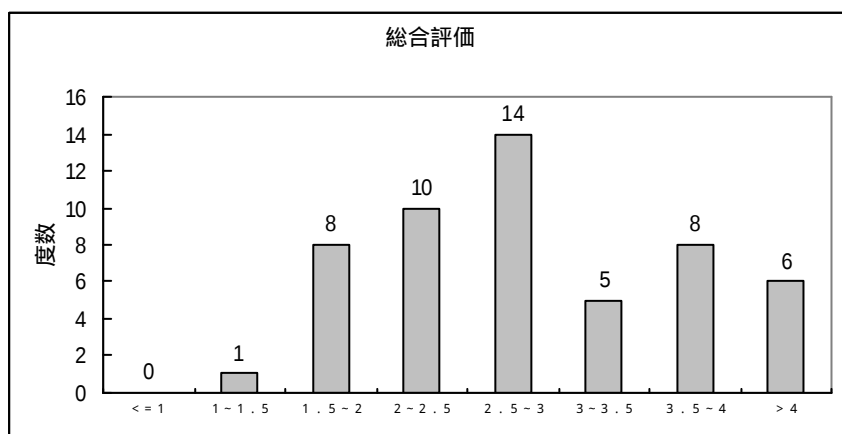
総合的に判断すると、養生畑に植栽されているケヤキの生育状態は、必ずしも良好な状態とはいえず、公共用緑化樹木の品質寸法規格基準（案）植栽工事共通仕様書などによる品質基準から厳格に判定すると、余裕を持って合格できるケヤキは多くはない。

しかし深植えの現状を改良し、管理マニュアルを作成して、肥培管理を徹底すれば、4 - 5 年後にはある程度は良くなる可能性を残している。
