今宿野外活動センター法面対策検討業務委託

報告書概要版

令和6年3月

日本地研株式会社

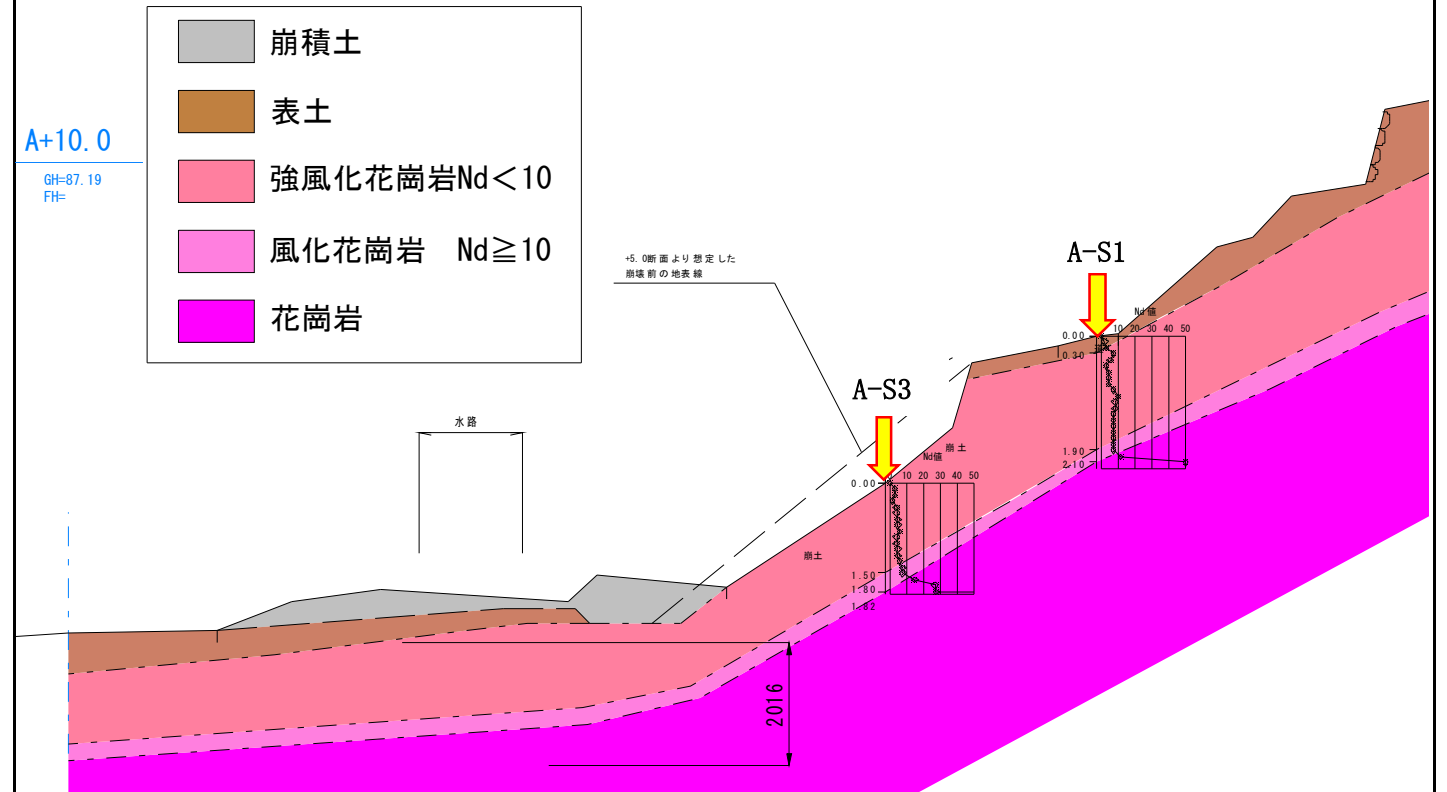
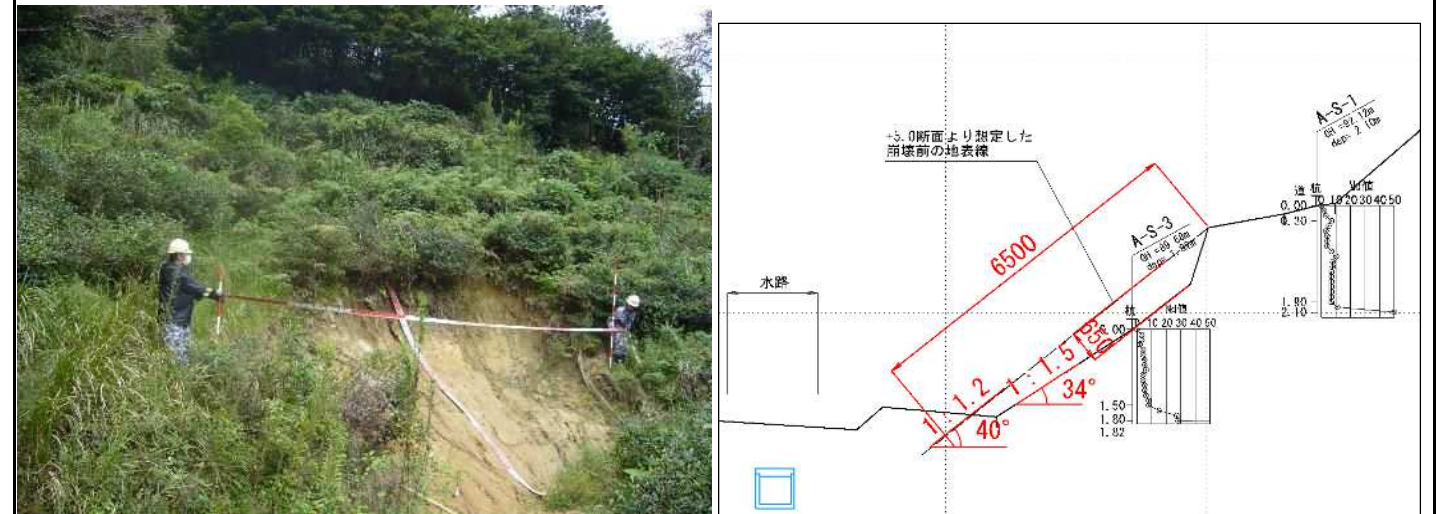
崩壊範囲 長さ：約6.5 m 幅：約8.5 m 斜面勾配 崩壊前(想定) 1:1.2 崩壊後1:1.5

当該ブロックは、茶畑として利用されている斜面である。崩壊規模は、幅8.5m、斜長6.5m、層厚0.7m程度で、崩壊土砂は斜面尻に堆積している。崩壊規模は、小規模である。

当該斜面の崩壊前の想定斜面勾配は、1:1.2であり、崩壊後の斜面勾配は1:1.5程度となっている。斜面は極めて古い時代にはクリープ変状が発生していた可能性も考えられる地形状況で、水が多い斜面の裾部であることが現地地形から推察できる。斜面は、緩勾配であるにもかかわらず崩壊している。当該地斜面尻に設置されている水路の位置が土水路構造をしており、斜面の浸潤や一部洗掘などが生じたことが斜面崩壊に影響した可能性も考えられる。

- ・崩壊した「A+10.0斜面」は、崩壊前の斜面勾配が1:1.2程度の勾配であったとみられ、崩壊後の崩壊面は1:1.5の勾配となっている。
- ・崩壊箇所の滑落部は、オーバーハングしており73°程度の急勾配となっている。ラウンディングする必要がある。
- ・隣接する斜面「A+5.0」「A+15.0」は、安定勾配(1:1.5)程度となっており、特に対応が必要ない状況となっている。
- ・崩壊の擦り付けは、隣接する斜面「A+5.0」「A+15.0」までとする。

⇒「1案；緩勾配切土工」「2案；連続長繊維補強土工」を抽出し比較検討を行い、「1案；緩勾配切土工」を選定した。

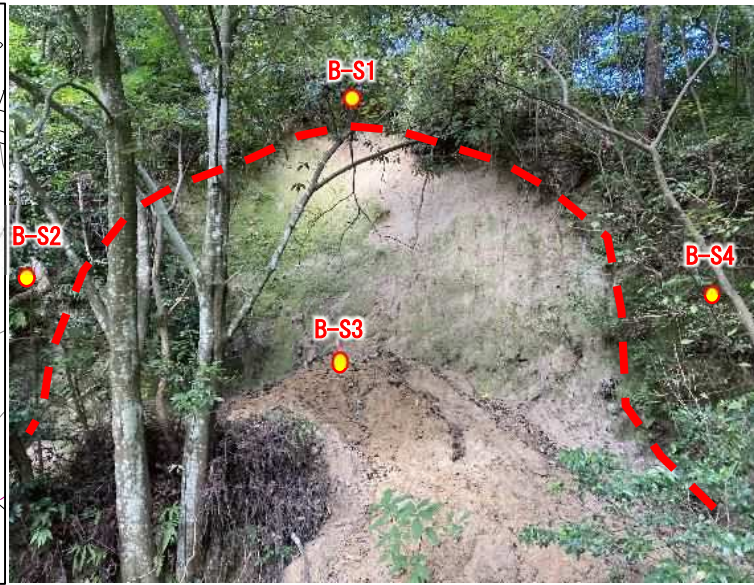
現地状況写真

当該ブロックは、営火場に隣接する斜面である。現在は、大型土嚢で防護土堤が仮設されている。崩壊規模は、幅8.5m、斜長11.5m、層厚1.0m程度で、崩壊土砂は斜面途中から斜面尻にかけて堆積している。隣接する斜面部にも古い崩壊跡が見られ、旧崩壊跡の隣接部が崩壊した可能性が高い。崩壊規模は、比較的小規模である。

当該斜面の崩壊前の想定斜面勾配は、1:0.4であり、崩壊後の斜面勾配も1:0.4程度となっている。当該崩壊箇所は、上部の緩勾配斜面まで崩壊しており、残斜面は残っていない。

- ・崩壊した「BC+10.0斜面」は、崩壊後の斜面勾配も1:0.4と急勾配となっている。
- ・崩壊箇所の滑落部は、オーバーハングしており、ラウンディングする必要がある。
- ・過去に崩壊したことのある抜け出し跡に、今回の崩壊箇所が発生している。古い崩壊範囲も今後崩壊する可能性が高いことから対策範囲とする。
- ・崩壊の擦り付けは、隣接する斜面「BC+3.0」「BC+17.0」までとする。

検討の結果「第3案；GFT受圧板工法」を選定した。

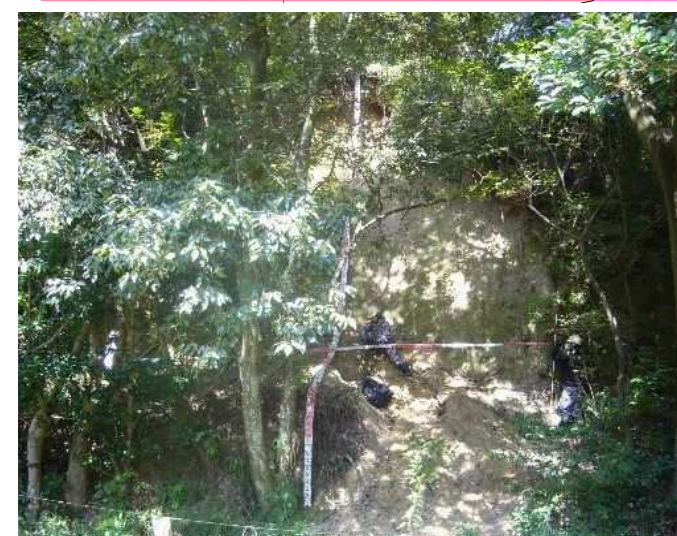
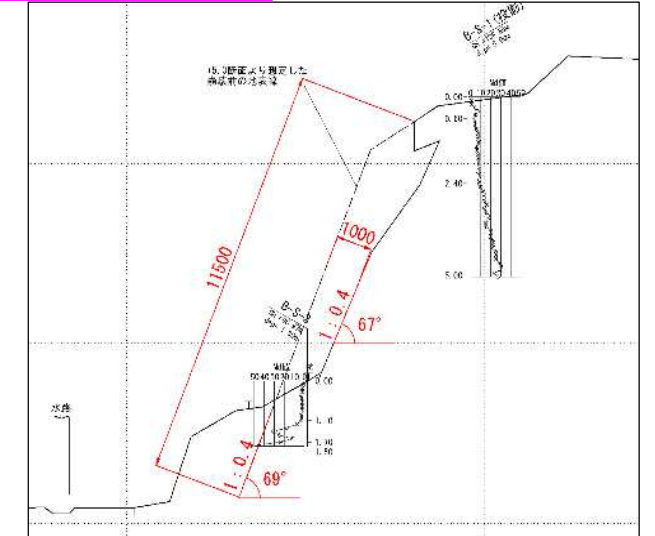
崩壊範囲 長さ: 約11.5m 幅: 約8.5m

斜面勾配 崩壊前(想定) 1:0.4 崩壊後 1:0.4

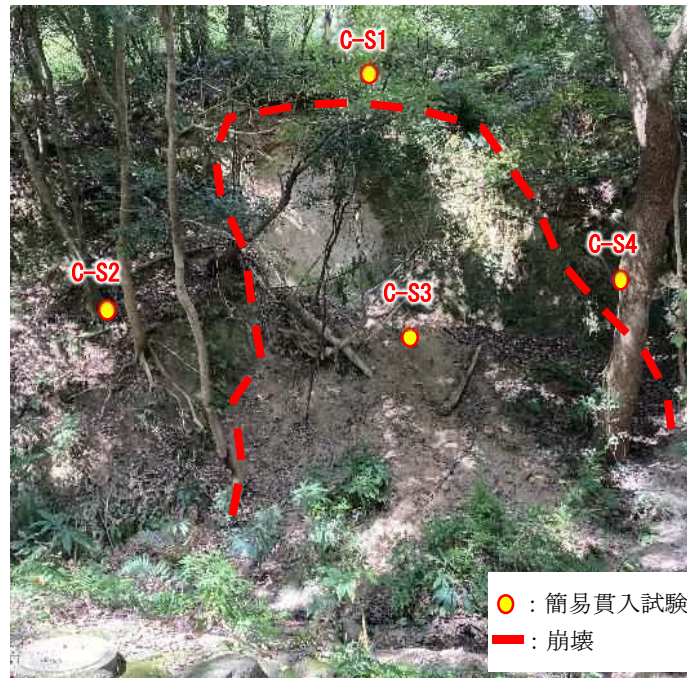
現地状況写真

当該ブロックは、Bブロックから続く斜面で、野外調理場付近で法面方向を変えて連続する斜面である。崩壊規模は、幅8.5m、斜長12.5m、層厚1.3m程度で、崩壊土砂は斜面途中から斜面尻にかけて堆積している。現在は、大型土嚢で防護土堤が仮設されている。隣接する斜面部にも古い崩壊跡が見られ、旧崩壊跡の隣接部が崩壊した可能性が高い。崩壊規模は、層厚1.3m程度で比較的小規模であるが、ほかのブロックに比べて相対的にはやや大きな規模での崩壊である。

当該斜面の崩壊前の想定斜面勾配は、1:0.5であり、崩壊後の斜面勾配はBブロックと同様に1:0.4程度と急勾配となっている。当該崩壊箇所は、上部の緩勾配斜面まで崩壊しており、残斜面は残っていない。上部から続く歩道が当該斜面部に向かって存在しており、歩道を伝って流下する表流水が当該斜面に流入していることが崩壊の一因となっていると推察される。

- ・崩壊した「BC+70.0斜面」は、崩壊後の斜面勾配も1:0.4と急勾配となっている。
- ・崩壊箇所の滑落部は、オーバーハングしており、ラウンディングする必要がある。
- ・過去に崩壊したことのある抜け出し跡に、今回の崩壊箇所が発生している。古い崩壊範囲も今後崩壊する可能性が高いことから対策範囲とする。
- ・崩壊の擦り付けは、隣接する斜面「BC+63.0」「BC+80.0」までとする。

検討の結果「第3案；GFT受圧板工法」を選定した。

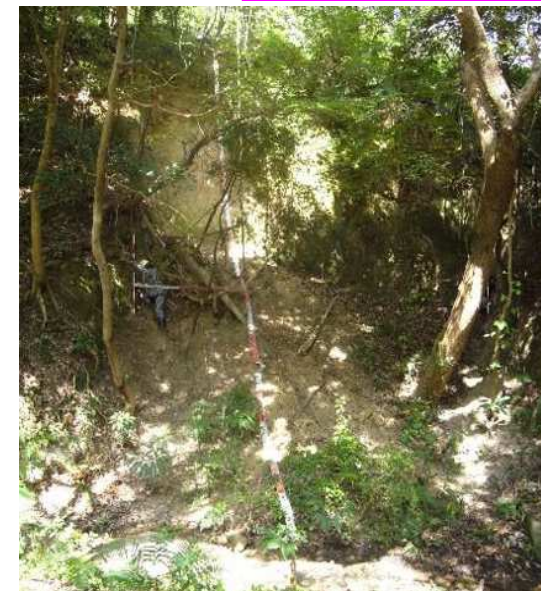
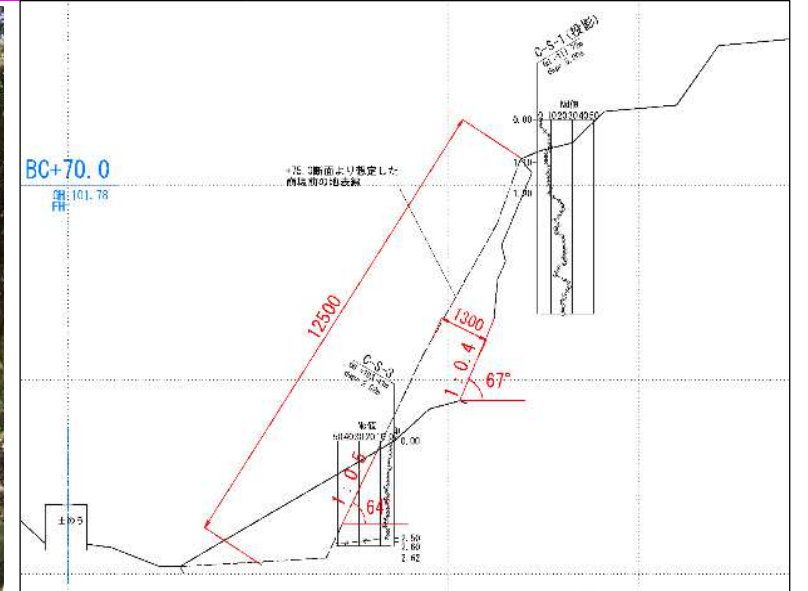
崩壊範囲 長さ: 約12.5m 幅: 約8.5m

斜面勾配 崩壊前(想定) 1:0.5 崩壊後 1:0.4

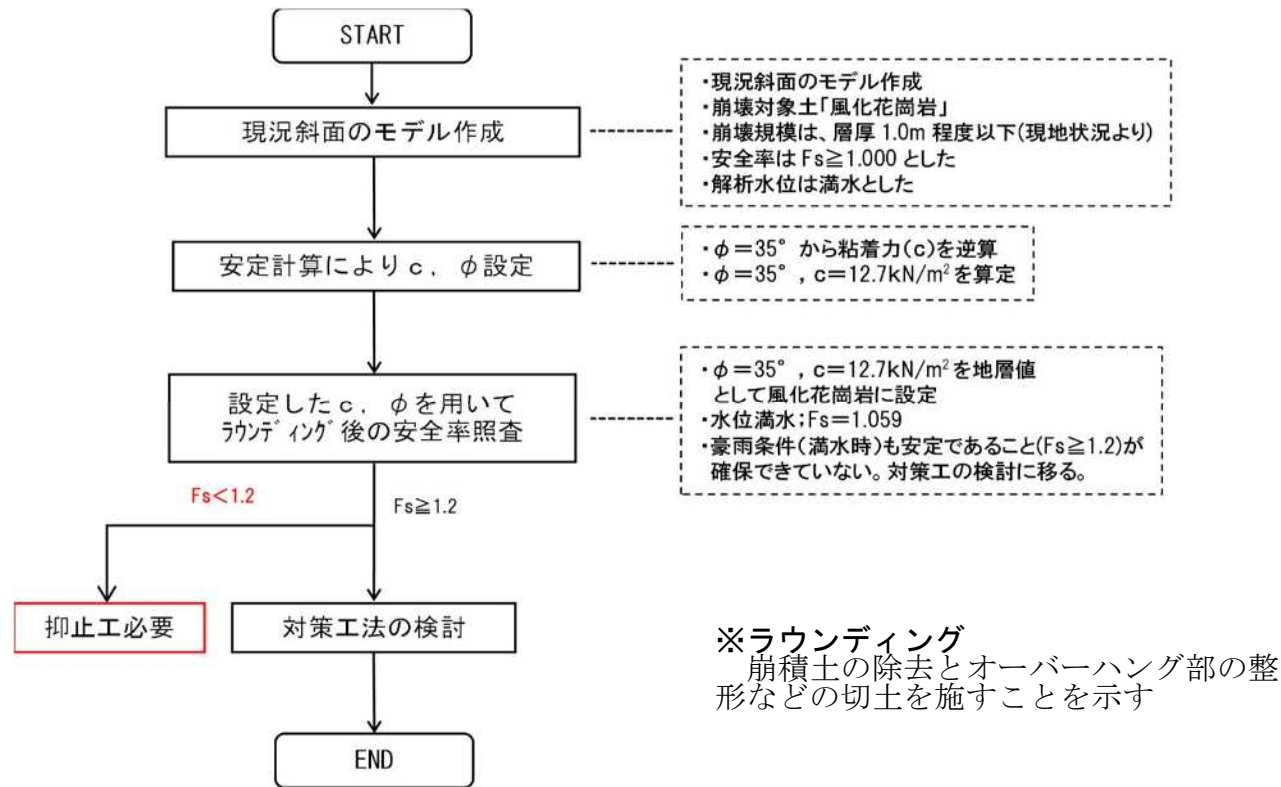
Bブロック：ラウンディング後の安全率は $F_s < 1.2$ で、安定勾配への切土か抑止工が必要

Bブロック安定検討結果 [No. BC+10.0]		
切土後斜面安全率	水位満水	1.059
検討状況	内的安定結果	外的安定結果
安全率	最小安全率かつ最大抑止力	最小安全率
補強前安全率	1.059	1.213
補強後安全率	1.390	1.424
施工間隔	縦1.5m×横1.5m	
必要鉄筋規格	SD345 D19 L=2.5m	
削孔径	φ65mm	
設計最大引張力	35.302kN/本	
反力板工	150×500(1500×1500)	
決定した補強土の諸元		
鉄筋挿入工	SD345 D19 L=2.5m ctc=1.5m	
反力板工	GTF; 150×150(1500×1500), PL; 430×430

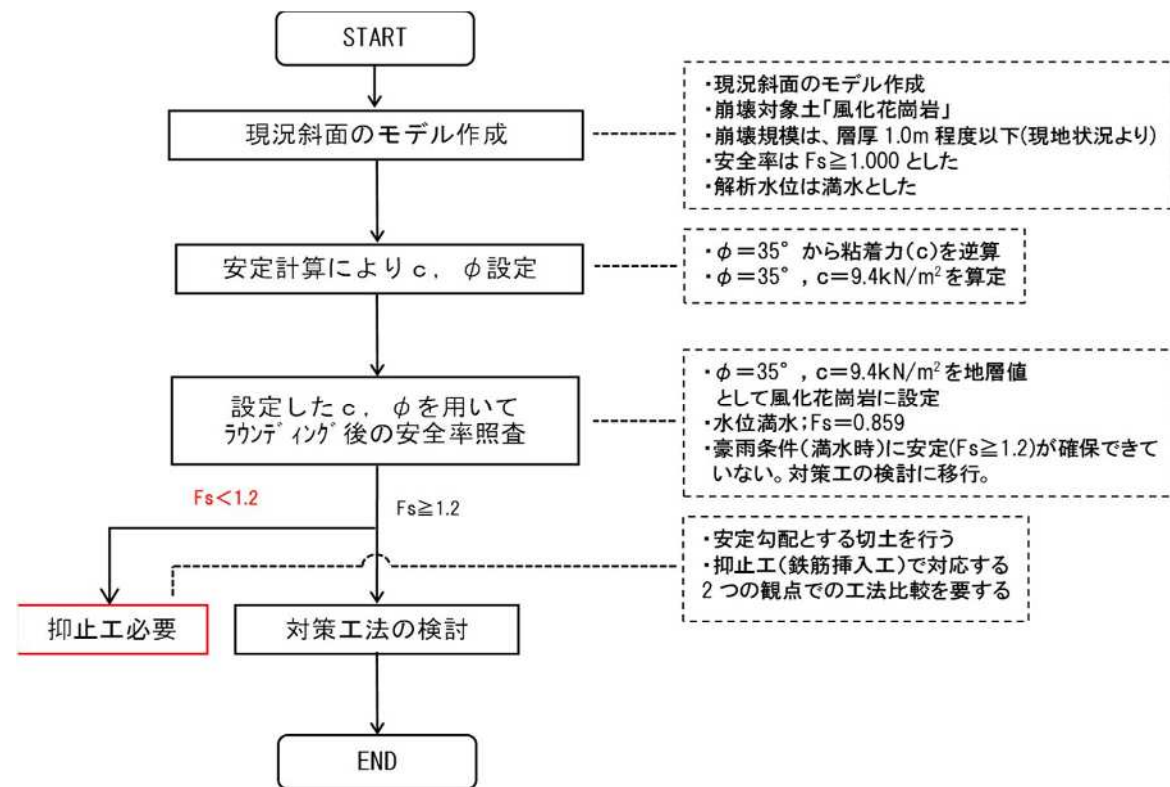
Cブロック：ラウンディング後の安全率は $F_s < 1.2$ で、安定勾配への切土か抑止工が必要

Cブロック安定検討結果 [No. BC+70.0]		
切土後斜面安全率	水位満水	0.859
検討状況	内的安定結果	外的安定結果
安全率	最小安全率	最大抑止力
補強前安全率	0.859	0.866
補強後安全率	1.212	1.205
施工間隔	縦1.5m×横1.5m	
必要鉄筋規格	SD345 D19 L=4.5m	
削孔径	φ65mm	
設計最大引張力	35.302kN/本	
反力板工	150×500(1500×1500)	
決定した補強土の諸元		
鉄筋挿入工	SD345 D19 L=4.5m ctc=1.5m	
反力板工	GTF; 150×150(1500×1500), PL; 430×430
