今宿野外活動センター  
石綿試料採取分析調査業務委託

報 告 書

石綿障害予防規則 第3条第2項に基づく  
事前調査における石綿分析結果報告書(証明書)

| 物件名称 | 今宿野外活動センター(福岡県福岡市西区今宿上ノ原217-2) |

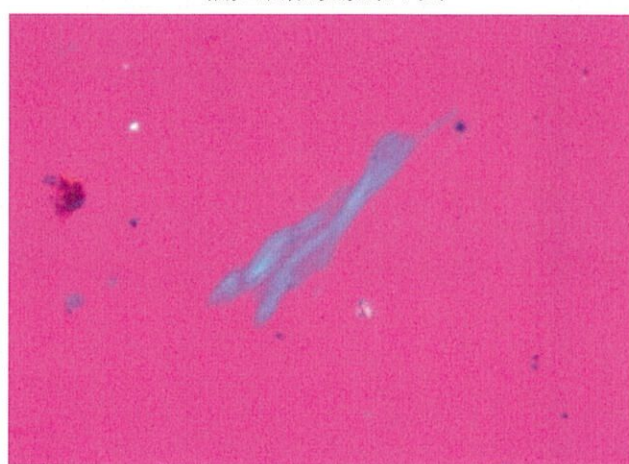
| | 石綿の有無 | 検出されたアスベストの種類(推定質量分率(%)) |
|---|---|---|
| 層2 | <input checked="" type="radio"/> 有 <input type="radio"/> 無 | クリソタイル (5~50) |

クリソタイル

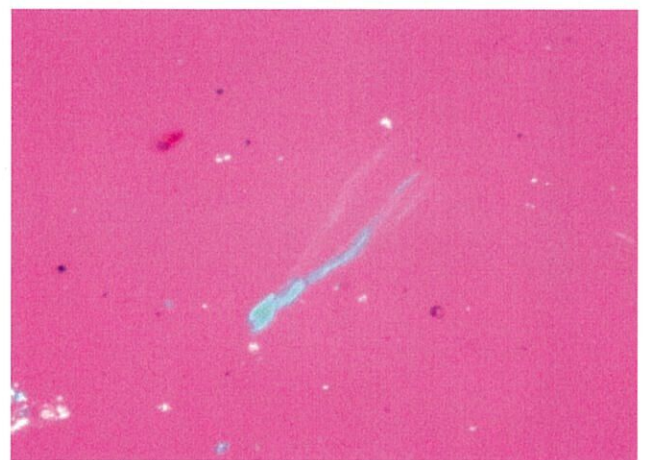
| | 石綿の有無 | 検出されたアスベストの種類(推定質量分率(%)) |
|---|---|---|
| 層2 | <input checked="" type="radio"/> 有 <input type="radio"/> 無 | クリソタイル (5~50) |

クワソタイル

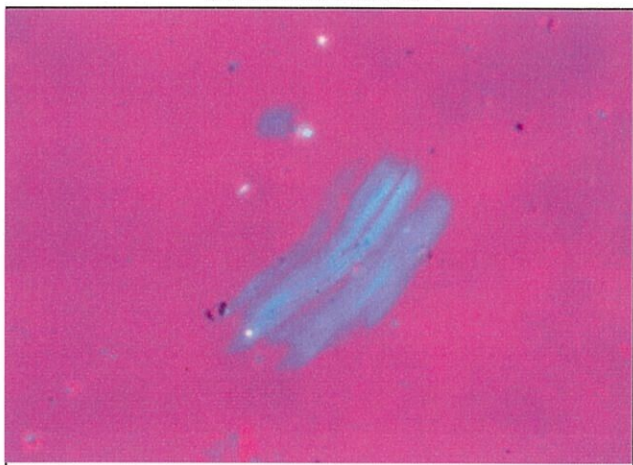
| | 石綿の有無 | | 検出されたアスベストの種類(推定質量分率(%)) |
|---|---|--|---|
| 層3 | <input checked="" type="radio"/> 有 <input type="radio"/> 無 | | クリソタイル (5~50) |

クリソタイル

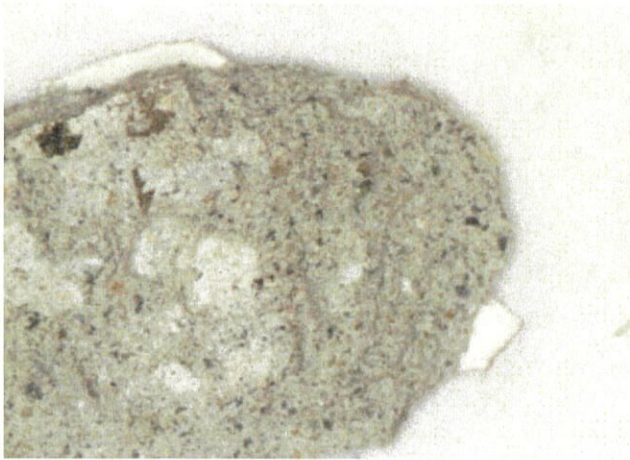
| | 石綿の有無 | 検出されたアスベストの種類(推定質量分率(%)) |
|---|---|---|
| 層3 | <input checked="" type="radio"/> 有 <input type="radio"/> 無 | アクチノライト (0.1~5) |

| コメント | 試料は国内及びISOで定めるアスベストの定義に該当するアクチノライト繊維が確認されました。 |

アクチノライト

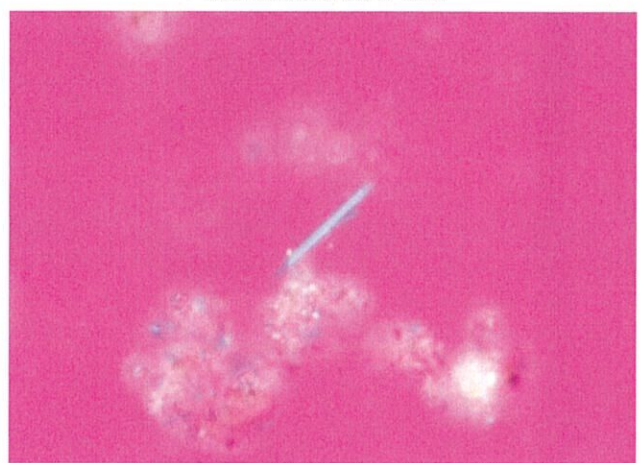
| 層2 | <input checked="" type="radio"/> 有 <input type="radio"/> 無 | アクチノライト (0.1~5) |

| コメント | 試料は国内及びISOで定めるアスベストの定義に該当するアクチノライト繊維が確認されました。 |

アクチノライト

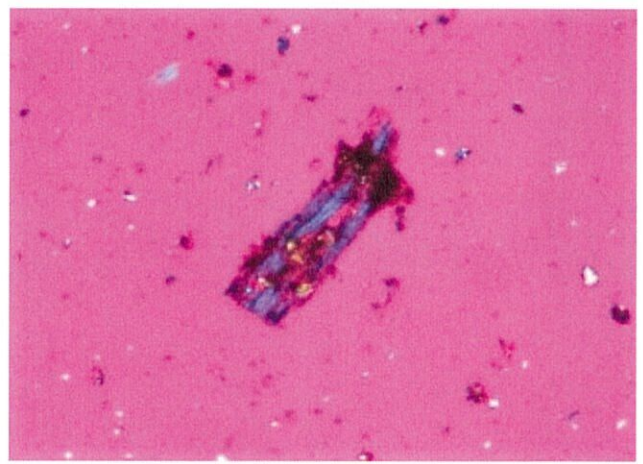
| | 石綿の有無 | 検出されたアスベストの種類(推定質量分率(%)) |
|---|---|---|
| 層2 | <input checked="" type="radio"/> 有 <input type="radio"/> 無 | クリソタイル (0.1~5) |

クリソタイル

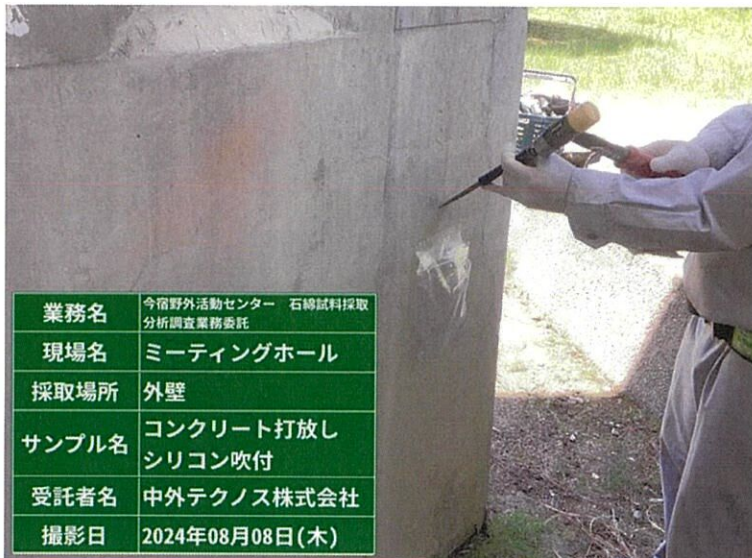
ミーティングホール 外壁  
コンクリート打放し シリコン吹付  
採取状況

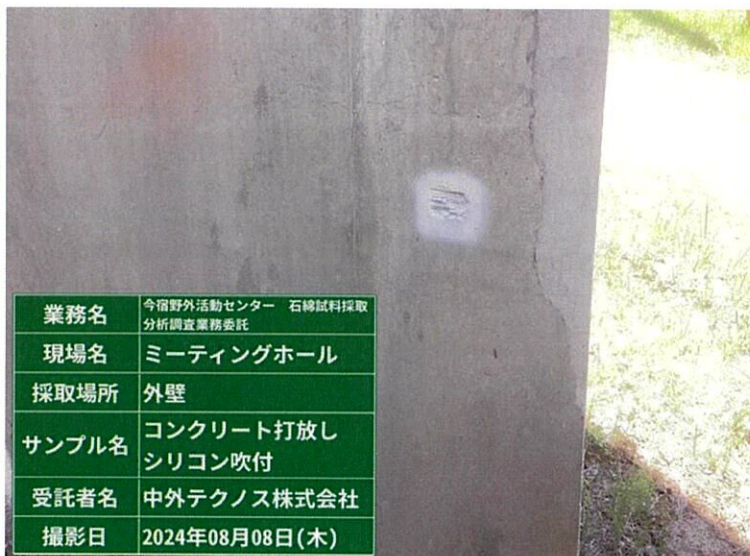
ミーティングホール 外壁  
コンクリート打放し シリコン吹付  
処理終了後

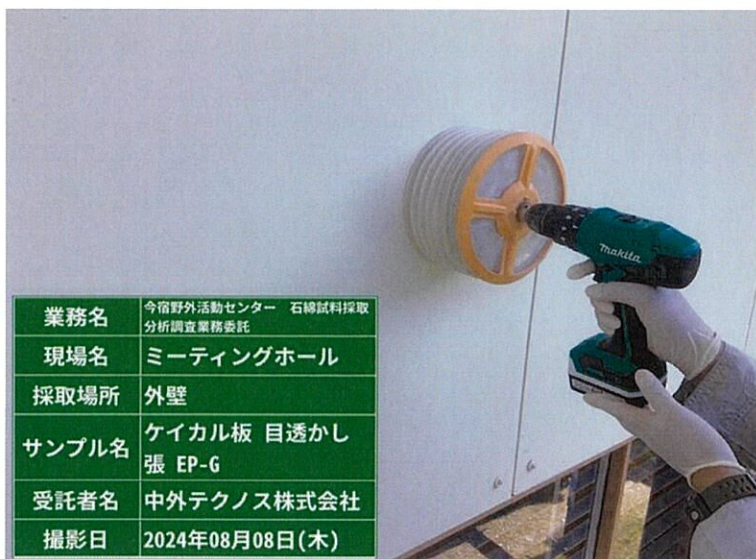
ミーティングホール 外壁  
ケイカル板 目透かし張 EP-G

採取状況

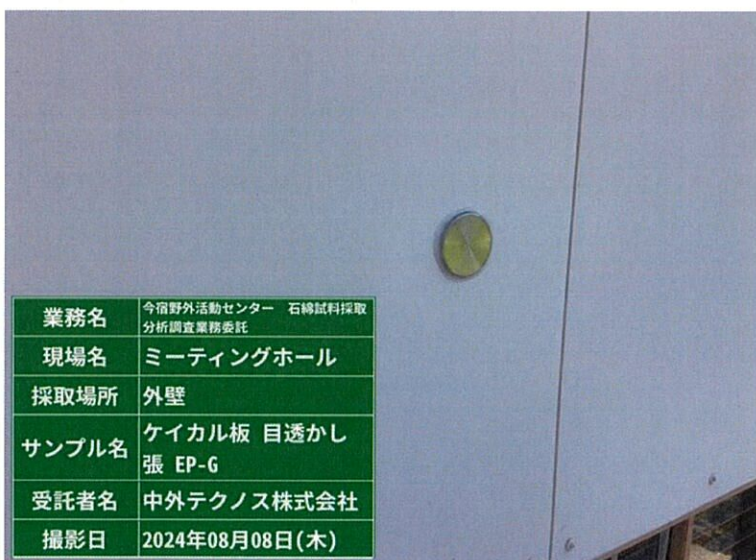
ミーティングホール 外壁  
ケイカル板 目透かし張 EP-G

処理終了後

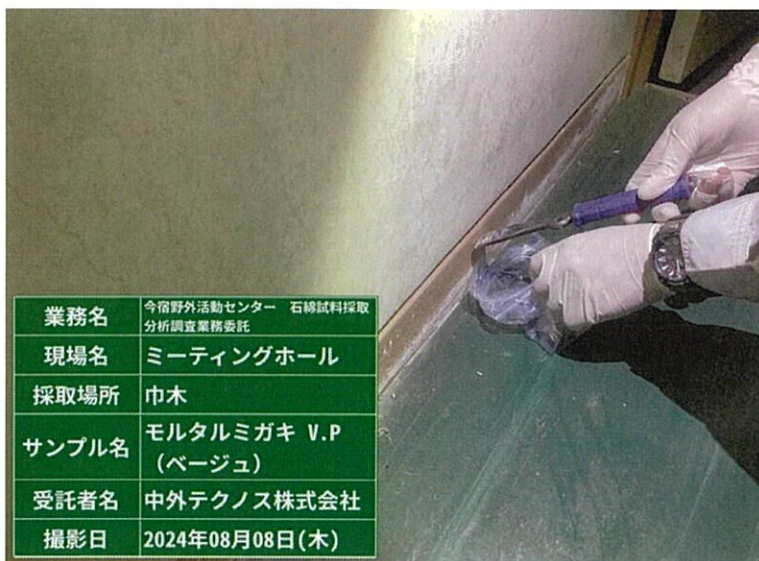
ミーティングホール 巾木  
モルタルミガキ V.P (ページュ)  
採取状況

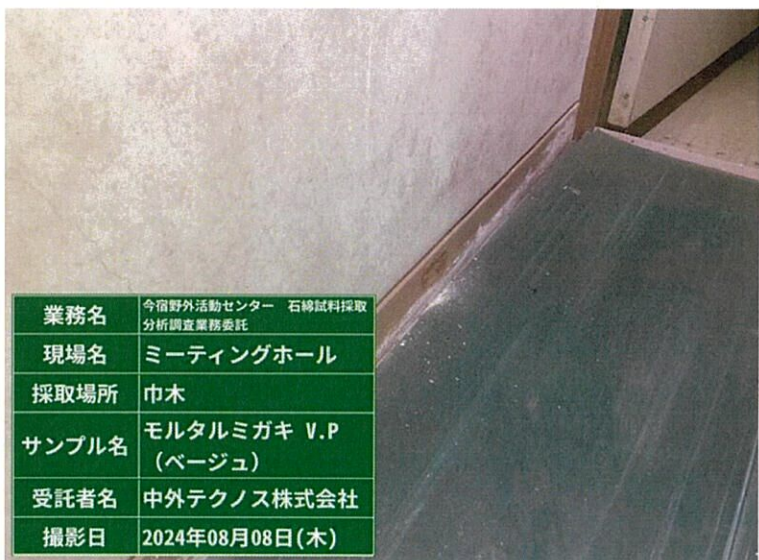
ミーティングホール 巾木  
モルタルミガキ V.P (ページュ)  
処理終了後
