## 国道 202 号 下水道工事に近接する道路陥没の原因究明について

# 国道202号 下水道工事に近接する道路陥没の原因究明について

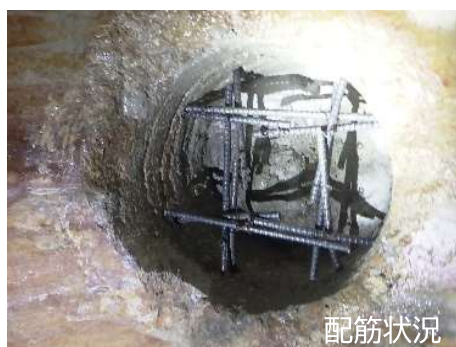
○6月10日に発生した道路陥没の直接的な原因は、 $\phi 1350$ 既設雨水管と $\phi 500$ 鋼管の接続部に発生した隙間から、 $\phi 1350$ 既設雨水管の上部の削孔部を通じて土砂が流入したものであるとの結論に至った。

○ $\phi 1350$ 既設雨水管の削孔部をコンクリートで完全に塞いだことにより、今回の下水道工事による道路陥没の原因の究明と安全の確認を完了した。今後、既設雨水管の中の土砂撤去を速やかに完了させ、道路の本復旧を実施する予定である。

○今後、同様の事故が発生することを防止するため、同種工事で削孔機の停止等が発生した場合は、作業を一旦停止し早急に専門家同席のうえ、速やかに対処を行う。

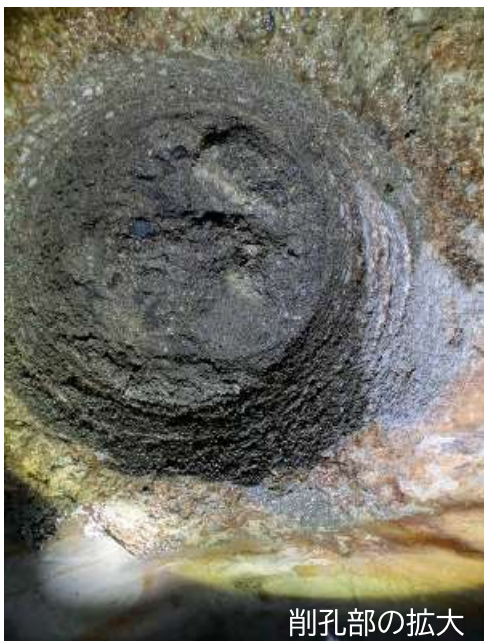
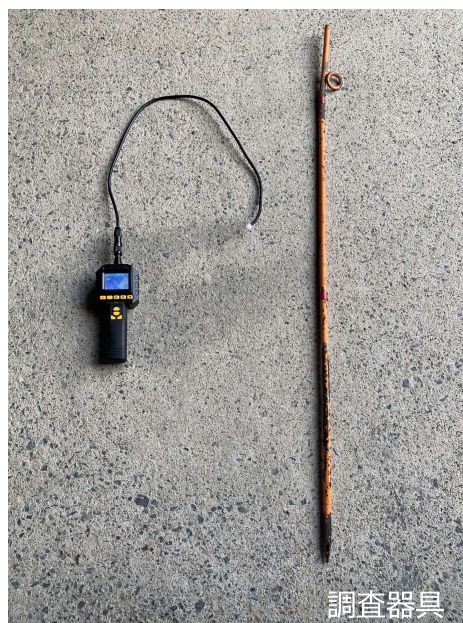
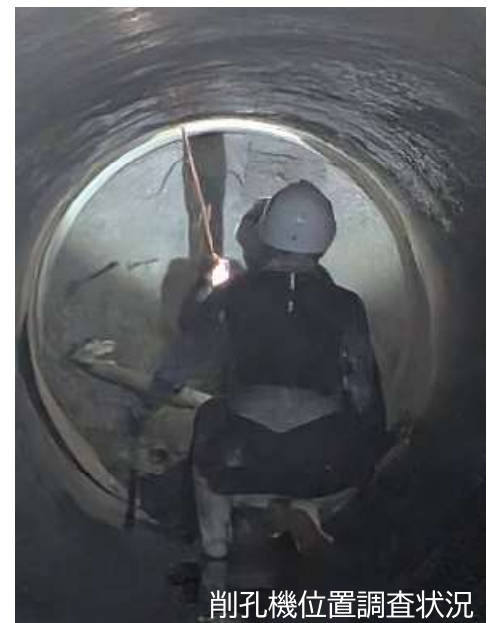
○削孔機は、 $\phi 1350$ 既設雨水管内に存在していなかった。

○ $\phi 1350$ 既設雨水管の中から、削孔機の位置を調査することを試みたが、作業の安全性を確保するために実施した地盤改良の効果により、地盤が岩盤のように硬化しており、調査器具で直接確認できなかった。

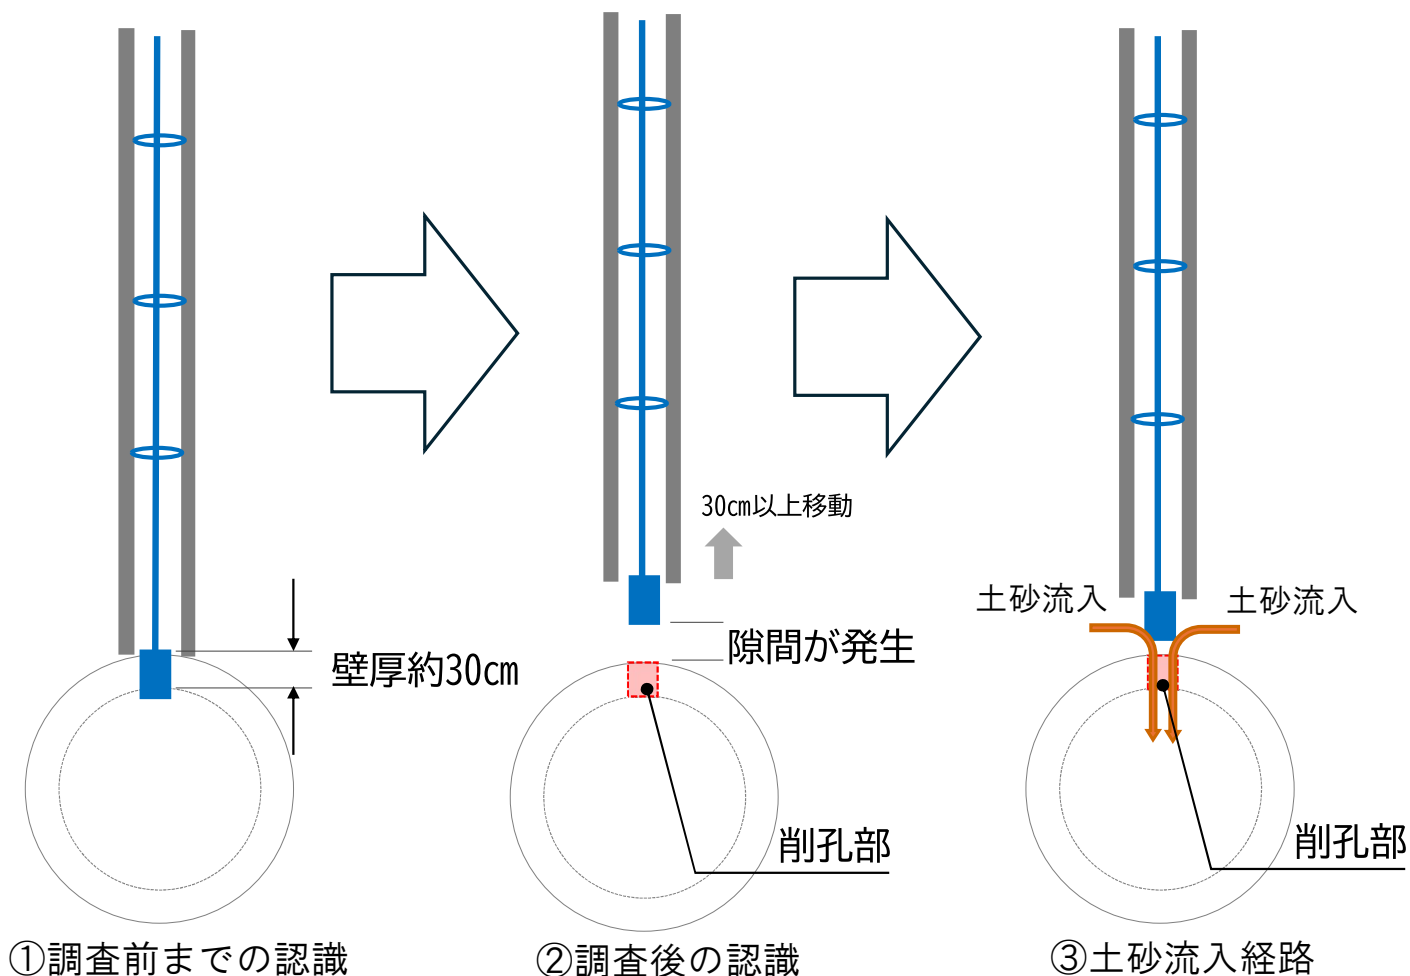
(概念図)

○削孔機はφ1350既設雨水管の中に確認されておらず、回収もされていないことから、φ1350既設雨水管の上部に存在していると考えられる。

○受注者からの聞き取りでは、削孔機はφ500鋼管と一体となって挙動していたことから、一体化した削孔機とφ500鋼管は少なくともφ1350既設雨水管の壁厚である30cm以上、上へ移動した。

○φ1350既設雨水管内に土砂が堆積している範囲内において、φ1350既設雨水管の削孔部は本工事で施工した1箇所のみであったことから、道路陥没の直接的な原因は、φ1350既設雨水管とφ500鋼管の接続部に発生した隙間から、既設雨水管の上部の削孔部を通じて、土砂が流入したことが直接的な原因であるとの結論に至った。
