公共工事等事故情報

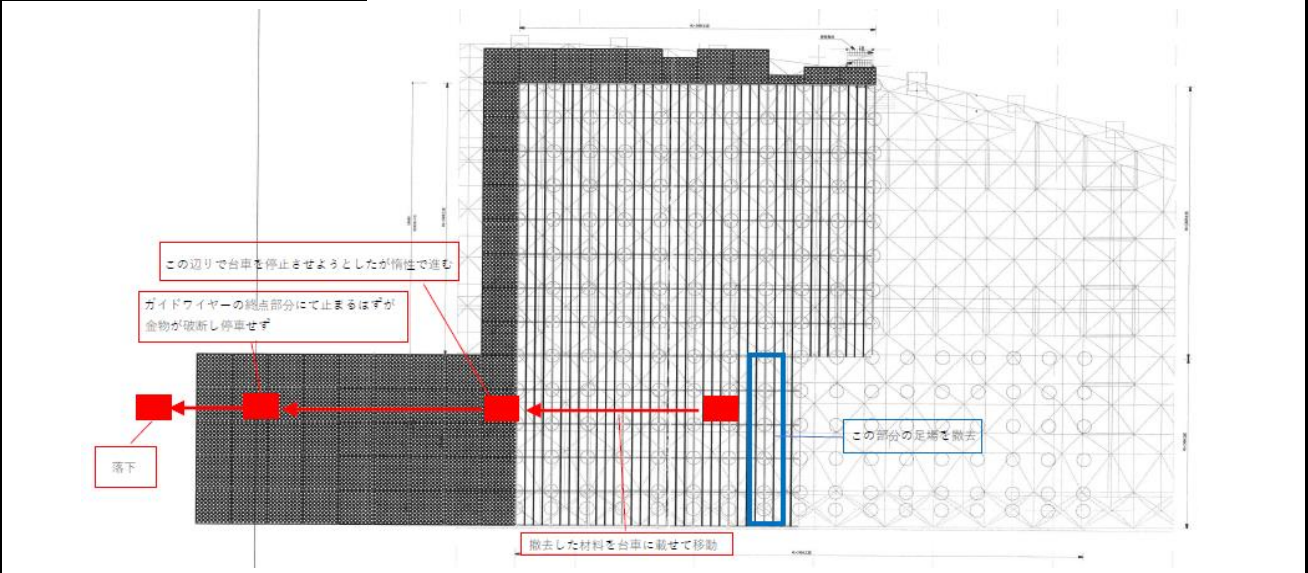
事故状況図

事故分類	物損公衆災害	発生日時	令和5年8月3日(木曜日) 11時30分			工事関係者区分	
事故区分	その他の物損	性別	—	年齢	—	業種区分	建築
被災程度	吊足場直下の座席、土間の損傷			事故レベル	I	休業見込日数	—
工事概要	屋根改修工事						
事故概要	仮設業者が足場の材料を移動していた時に吊足場より材料が落下し、座席及び土間が損傷した。 (人的被害なし)						
事故原因	ウインチ取付位置を誤って下り勾配部としたことに起因し、台車が自重で移動する危険性に対する対策が講じられていなかったことにより事故に至ったものと考えられる。						
改善策	1 台車移動時には必ず台車作業員を配置し安全に移動させる。 2 高所での作業であること、床面に勾配がついている場所での作業であることの意識を作業員にもたせる。 3 吊足場の組立解体中は、端部2スパン手前と長手方向1スパン手前に巾木とネットにて落下防止設備を設け、組立したスパン毎に設置する。 4 台車を停止させる時はタイヤストッパーをかけ、さらにスリングで固定する。台車とガイドワイヤー緊結金具を強固なものに交換する。 5 屋根鉄骨トラス梁の勾配頂点部分に目印をつける。ウインチは頂点より手前に設置する。台車に乗せた資材を荷締めする。

改善状況図

勾配頂点  
部分に目印設置

端部2スパン手前に巾  
木とネットを設置

台車積載時の  
荷締め

長辺方向1スパン手前  
に巾木とネットを設置
