公共工事等事故情報

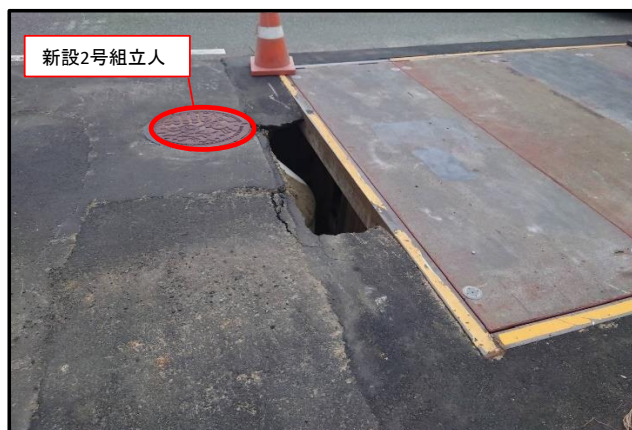
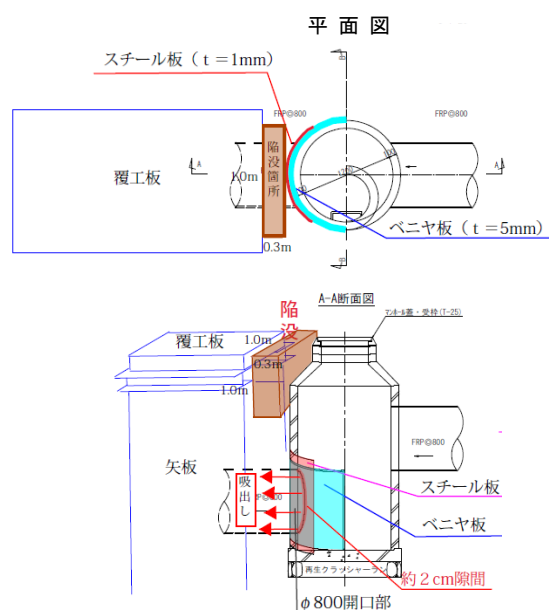
事故状況図

事故分類	その他	発生日時	令和 5年 10月 9日(月曜日) 10時00分			工事関係者区分	元請け
事故区分	陥没	性別	—	年齢	—	業種区分	土木
被災程度	道路陥没			事故レベル	I	休業見込日数	—
工事概要	管布設工事						
事故概要	新設組立人孔で、接続予定の管口部(Φ800mm)から、土砂の吸出しが発生し、道路が陥没したものの。(L=0.3m×W=1.0m×H=1.0m)						
事故原因	上記人孔は、工場で製作された組立人孔であるため、管接続予定箇所にはΦ800mmの開口があった。 この開口部をパネルで閉塞していたが上流からの雨水の流入により、開口部とパネルとの間に隙間が生じ雨水が漏れたため、人孔内外に土砂が吸い出され道路陥没が発生したものである。						
改善策	人孔の開口部はコンクリートで閉塞及び外側より土嚢を積むなど、雨水の流出防止対策を徹底する。

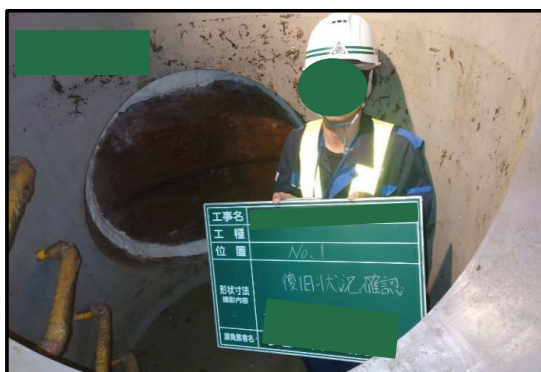
改善状況図

管口部メジコン補強

今後、人孔の仮設開口部は、コンクリートで閉塞する対応を行う。
