公共工事等事故情報

| 工事概要 | 植栽工事 | | | | | | |

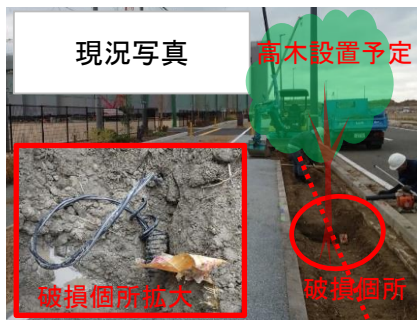
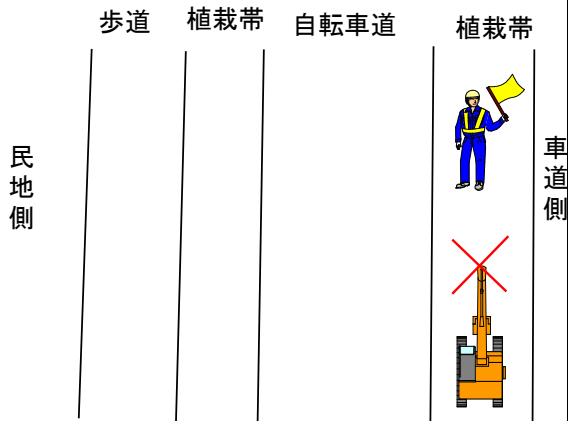
事故状況図

| 事故概要 | 植栽帯高木部分をバックホウ掘削作業中、埋設標識シートが出てきたため、人力作業にて確認しながら作業を行っていた。しばらく作業を進めたが、標識シートの近くに管路が見当たらなかったため、安全だと思われる部分をバックホウにて掘削したところ、バケットの先端部分が照明灯ケーブルに触れ、管路を引き込んでしまった。 | | | | | | |
| 事故原因 | 埋設標識シートの付近を全て人力にて掘削作業を行わなかったことが原因である。 | | | | | | |
