# 公共工事等事故情報

事故分類	物損公衆災害	発生日時	令和 元年 10月 1日(火曜日) 14時 30分			工事関係者区分	元請け
事故区分	車両・自転車等損傷	性別	女性	年齢	不明	業種区分	土木
被災程度	車両と工事資材の接触による車両損傷		事故レベル	I	休業見込日数	—	
工事概要	汚水管移設工事						
事故概要	沿道マンション出入口付近の占用帯内に軽量鋼矢板を仮置きしていたところ、当該マンション住民の車両(被災車両)が左折により道路に出ようとして軽量鋼矢板に接触し当該車両が損傷(助手席側後方に傷)した。						
事故原因	仮置きしていた軽量鋼矢板が完全にコーン等で囲われていなかったため被災車両運転者から視認しづらかったこと、運転者に交通誘導員が右折での出車をお願いしたが車両の窓が閉まっていたため運転者が声掛けに気付かなかったことから、左折により道路に出ようとした被災車両が軽量鋼矢板に接触し損傷したものであり、工事用資材の仮置き方法等に不備があった。						
改善策	工事範囲及び資材仮置き範囲をカラーコーン、バーで囲い境界明示を行った。一般車両・通行人と近接する箇所については、道路使用許可条件に合わせた交通誘導警備員を配置し事故の再発防止に努めた。

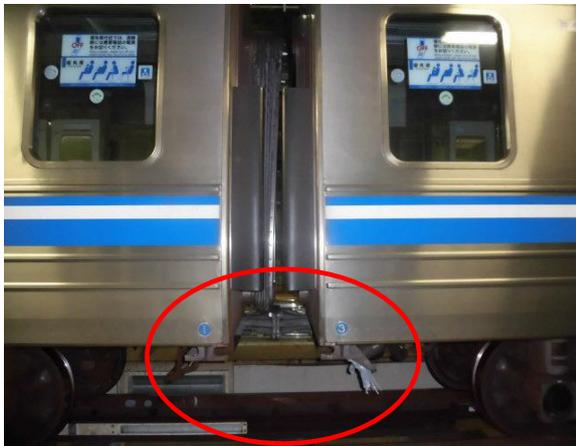
鉄道車両の連結部(作業場所の状況)

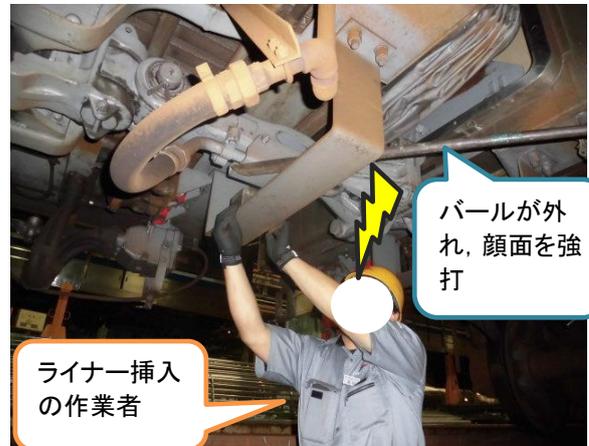
事故発生時の再現状況

ライナー挿入の作業者

パールが外れ、顔面を強打

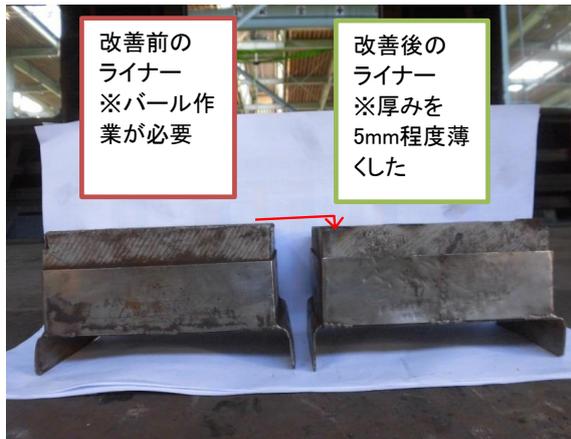
改善前のライナー  
※パール作業が必要

改善後のライナー  
※厚みを5mm程度薄くした

挿入するライナーを加工

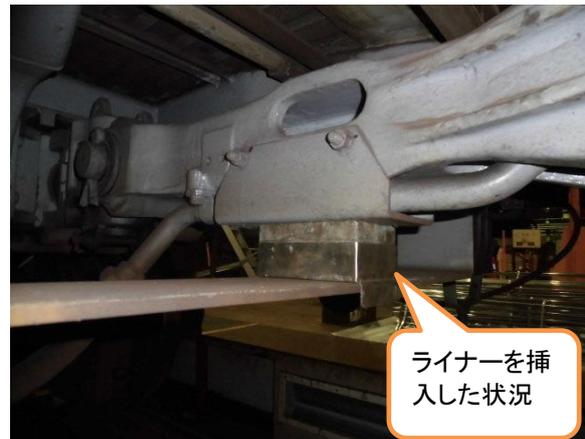
ライナーを挿入した状況

パールを使用せず作業が可能となった

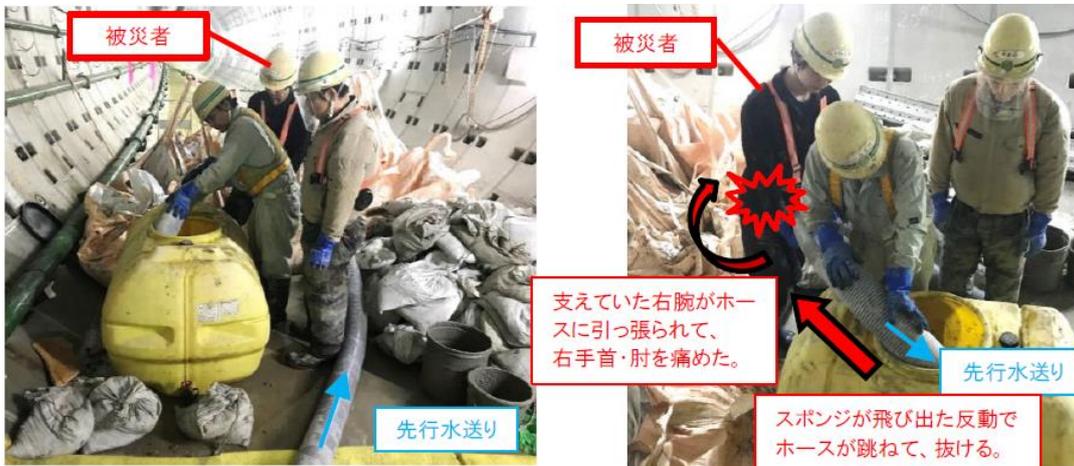
事故発生状況再現写真

事故分類	労働災害	発生日時	令和元年 10月 8日(火曜日) 8時50分頃			工事関係者区分	二次下請
事故区分	工具等取扱	性別	男性	年齢	42	業種区分	土木
被災程度	右橈骨遠位端骨折, 右肘内側側副靭帯損傷			事故レベル	I	休業見込日数	0日
工事概要	地下鉄七隈線延伸工事						
事故概要	被災者は、B4F東行線坑内インバートコンクリート打設前の配管内水送り作業において、筒先ホースを押さえていたが、筒先ホースが振れて押さえていた右腕を痛めた						
事故原因	<ul style="list-style-type: none"> <li>・先端ホースとのジョイント部が狭くなっており、スポンジが通過しにくい構造であった。(スポンジがジョイント部で引っ掛かり、配管内の圧力が高くなりホースが振れた)</li> <li>・先端ホースの固定を人力のみで行った。</li> </ul>						
改善策	インバートコンクリート作業前の水およびモルタルを先送りする作業において <ul style="list-style-type: none"> <li>・スポンジを通過しやすくするため、先端ホースの呼び径を 5B (接続部内径117mm)から6B(接続部内径143.2mm)に変更する。</li> <li>・スポンジが排出されるまでは、6B先端ホースが跳ねないように、レバーブロックなどでホース先端および途中を固定し、人払いする。</li> </ul> また、ホース先端の圧送合図者は地上との通信内容(ポンプのON、OFF)を、坑内作業者にわかるように復唱し、人払いを確実にを行う。

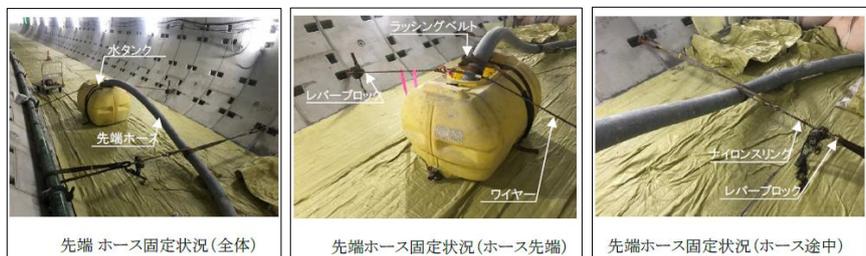
先端 ホース固定状況(全体)

先端ホース固定状況(ホース先端)

先端ホース固定状況(ホース途中)

**改善状況②**  
(先端ホースが跳ねないように、ホース先端及び途中を固定し、人払いする)

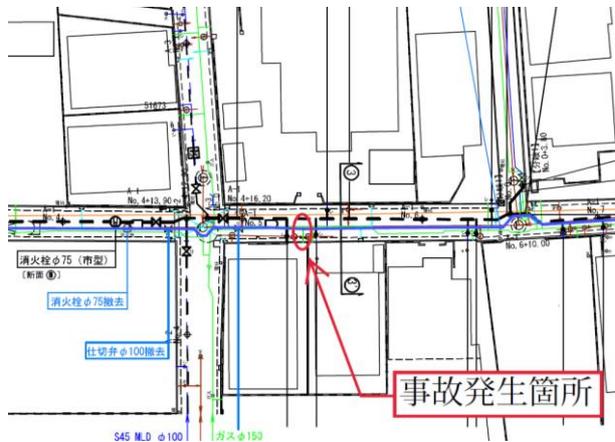
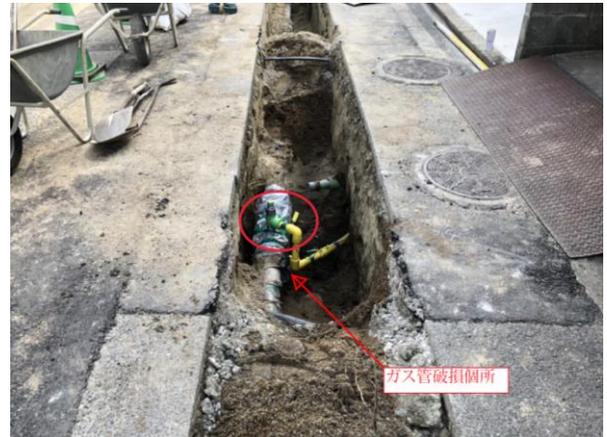
## 事故状況図

事故分類	物損公衆災害	発生日時	令和元年10月15日(火曜日)11時40分			工事関係者区分	一次下請
事故区分	埋設物等損傷	性別	—	年齢	—	業種区分	土木
被災程度	ガス引込管(φ30mm)を破損			事故レベル	Ⅱ	休業見込日数	—
工事概要	配水管布設工事						
事故概要	既設管撤去のため、バックホウで掘削作業中にガス引込管(φ30mm)を破損したものの。						
事故原因	事前にガス会社との協議及び現地立会等の事故防止対策を行っていたが、事故発生箇所における掘削時には、人力掘削による埋設物の位置確認を十分に行っていなかったことからガス引込管を破損させたものである。						
改善策	安全訓練を行い、再発防止として下記のことを実施する。 ・地下埋設物のマーキング箇所の入念な確認を行う。 ・地下埋設物付近を掘削する際は、人力にて慎重に掘削し、埋設物の一部だけでなく全部の確認を行う。

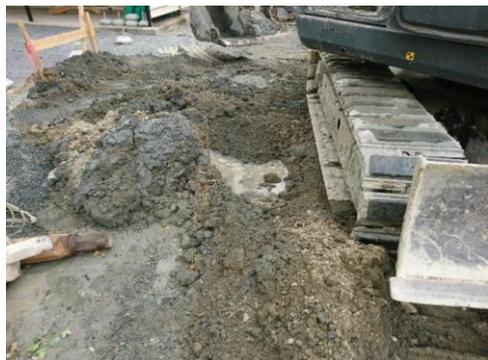
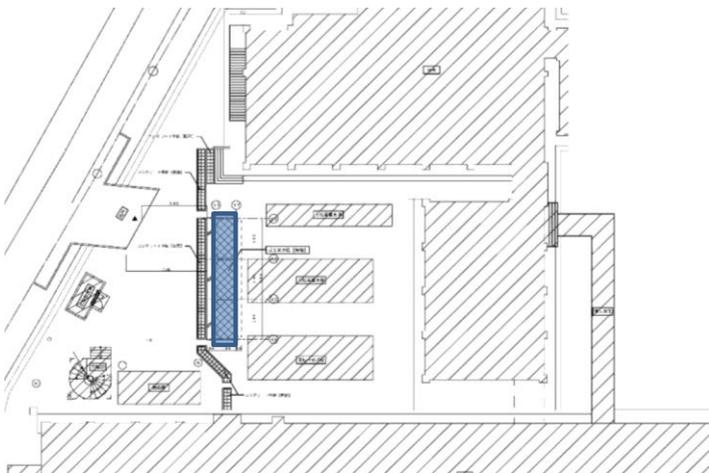
## 事故状況図

事故分類	物損公衆災害	発生日時	令和元年10月12日(土曜日) 11時10分			工事関係者区分	二次下請
事故区分	埋設物等損傷	性別	—	年齢	—	業種区分	建築
被災程度	埋設管の破断			事故レベル	I	休業見込日数	—
工事監督課	財政局アセットマネジメント推進部施設建設課						
工事概要	RC造平屋建建築工事						
事故概要	RC造平屋建建築工事における地盤改良杭の施工中に既設埋設管を破断した。						
事故原因	<ul style="list-style-type: none"> <li>・表示杭の確認が不十分であった。</li> <li>・関連業者への確認が不十分であった。</li> </ul>						
改善策	受注者				福岡市		
	<ul style="list-style-type: none"> <li>・施工前の事前確認を関連業者への聞き取りも含めて確実に実施する。</li> </ul>				-

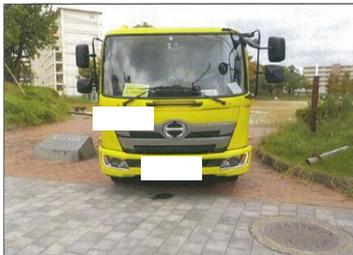
車両進入状況

事故分類	物損公衆災害	発生日時	令和元年 10月 12日(土曜日) 9時 30分			工事関係者区分	元請け
事故区分	その他	性別		年齢	-	業種区分	土木
被災程度	照明灯の破損			事故レベル	I	休業見込日数	-
工事概要	公園のごみを回収・搬出するもの。						
事故概要	福岡市内公園にて、ごみの搬出作業の為、公園内に後退でパッカー車を進入する際、公園照明灯と4tパッカー車左後方のストップランプ部分を接触させ、公園灯を倒壊させた。						
事故原因	しかしながら、パッカー車の運転手の注意が右側(運転席側)にあった石碑に集中し、後方にあった公園灯に気付かず後進を続けたことから確認者が停車を口頭指示したが、台風による強風を避けるために運転席の窓が閉められていたため運転手が指示に気付かず、公園灯に接触し折損・倒壊させたものであり、パッカー車によるごみ収集作業の安全管理が不十分であった。						
改善策	パッカー車によるごみ収集作業において、パッカー車を公園内等に進入させる際、できるだけ前進にて進入させること、またやむを得ず後進にて進入させる場合は確認者による誘導を行い、運転手はこれに従うことを徹底させること

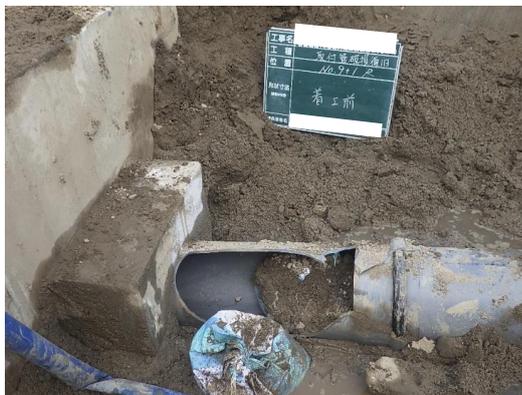
<事故状況写真>

事故分類	物損公衆災害	発生日時	令和元年10月16日(水曜日) 10時30分			工事関係者区分	一次下請
事故区分	埋設物等損傷	性別	—	年齢	—	業種区分	土木
被災程度	雨水取付管(Φ300)の破損			事故レベル	I	休業見込日数	—
工事監督課	港湾空港局港湾建設部東部建設課						
工事概要	車道舗装工事						
事故概要	車道中央部に設置されていた雨水ボックスに、車道側溝からの雨水取付管を取り付けるため、バックホウ(0.4m <sup>3</sup> )による掘削作業をしていたときに、既存の雨水取付管(Φ300)を破損させたもの。						
事故原因	作業員の不注意, 地下埋設物の確認不十分						
改善策	<ul style="list-style-type: none"> <li>作業手順の改善, 徹底 (地下埋設物調査, 試掘, 合図者の配置等の徹底)</li> <li>作業員全員の安全意識向上 (KY活動に加え, 個別の安全ミーティング, 勉強会(安全訓練時)の実施)</li> </ul>

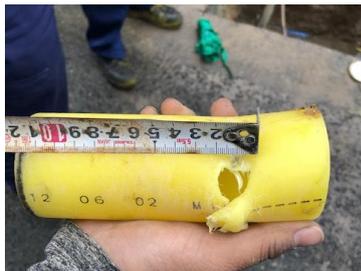
破損箇所

事故分類	物損公衆災害	発生日時	令和元年10月17日(木曜日)14時 40分			工事関係者区分	一次下請
事故区分	埋設物等損傷	性別	—	年齢	—	業種区分	土木
被災程度	ガス管(φ50mm)の破損			事故レベル	I	休業見込日数	
工事概要	経年老朽化による水道管の更新工事						
事故概要	給水管を布設するため、人力掘削した土砂をバックホウでダンプトラックに積込もうとした際、バックホウの吊り込みフックが近接するガス管(φ50mm)と接触し、破損させた。						
事故原因	合図者がバックホウの吊り込みフックとガス管(φ50mm)が接触する前に、運転者へ制止を合図したが、運転者がこの合図を見落としたこと。						
改善策	<ul style="list-style-type: none"> <li>・建設機械の運転者は、合図者の合図を確認後、その合図に従って操作することを徹底する。</li> <li>・社内で事故報告後、安全教育を実施し、安全管理の徹底と各種基準の遵守を行うよう周知した。</li> </ul>

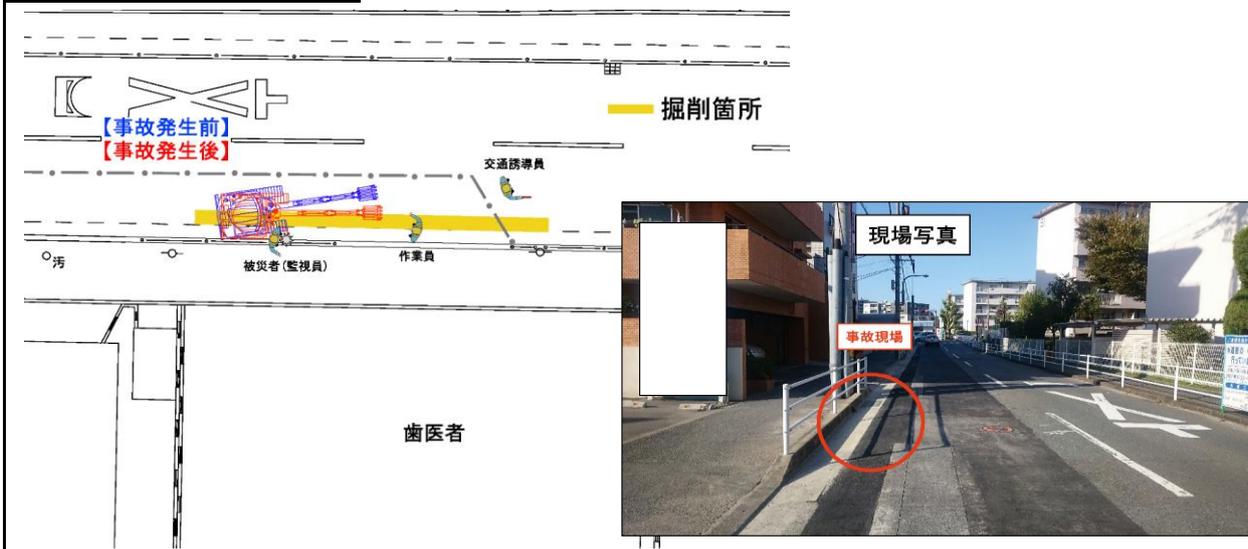
## 事故状況図

事故分類	労働災害	発生日時	令和元年10月19日(土曜日) 11時20分			工事関係者区分	一次下請
事故区分	挟まれ・巻き込まれ	性別	男性	年齢	41	業種区分	土木
被災程度	左足すね 及び ひざ骨折			事故レベル	Ⅱ	休業見込日数	3ヵ月
工事概要	老朽化した管の取替え工事(管布設替え)						
事故概要	作業員(原因者)がバックホウを後進させたところ監視員(被災者)が当該バックホウのキャタピラーと歩車道境界ブロックの間に左足を挟まれて受傷した。 なお、正規の運転者(有資格者)は休憩のため離席しており、運転した作業員(原因者)は無資格者であった。						
事故原因	バックホウのアームが作業の支障となったため原因者(無資格者)に対してアームを旋回するよう別の作業員が命じたが原因者が指示を誤認してバックホウを後進させたところ、バックホウの近傍にいた被災者がバックホウとは反対側を向いてこれを避けることができなかったことからキャタピラーと歩車道境界ブロックに被災者の足が挟まれたもの。 原因者が無資格者であったことをバックホウの操作指示を行ったものが把握しておらず、また原因者は無資格者でありながら指示に従い運転したこと、作業範囲内に人員(監視員)がいるにも関わらずバックホウを動かしたこと。						
改善策	①発注者、受注者及び関連会社で安全会議を開催し、重機作業範囲内での運転者と監視員の合図による作業の徹底等を確認した。 ②有資格者の名簿を常備し、始業前のKY活動時に有資格者による作業を確認して無資格者には作業をさせないよう徹底した。 ③重機の鍵を落下・盗難防止コードで運転者を繋げて作業し、鍵を抜かなければ離席できないようにした。

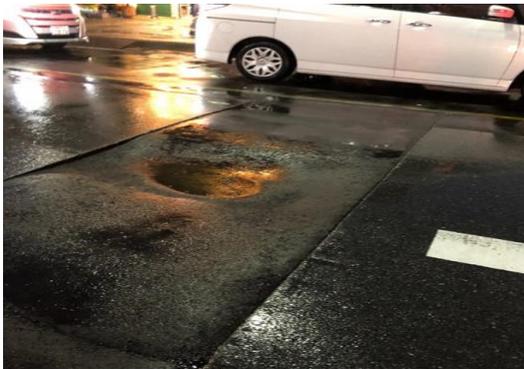
事故分類	物損公衆災害	発生日時	令和 元年 10月 24日(木曜日) 16時30分			工事関係者区分	元請け
事故区分	車両・自転車等損傷	性別	—	年齢	—	業種区分	土木
被災程度	車両左前輪損傷(ホイールに傷)			事故レベル	I	休業見込日数	—
工事概要	管布設工事						
事故概要	仮復旧中の舗装面が下がり、この上を通行した普通乗用車の左前輪損傷(ホイールに傷)を与えた。						
事故原因	管を布設後、再生砂で埋め戻す際、堀山内に露出した地下埋設物(NTT3条2段,水道管φ250,ガス管φ50)の周辺において、機械による転圧ができず人力で行ったが、埋め戻し材料の締固めが不十分であったことから、前日の降雨による圧密が通行車両の荷重により促進され、仮復旧中の舗装面が下がったもの。						
改善策	<ol style="list-style-type: none"> <li>1. 既設地下埋設物と新設管が輻輳している個所等の埋め戻しについては、良質な埋め戻し材を使用し、必要に応じて突棒等で締め固め度合を確認しながら十分な転圧を行う。</li> <li>2. 施工後の路面の監視については、工事範囲の仮復旧箇所の状況を定期的に巡視するなど、監視を適切に行うことにより事故の未然防止に努める。</li> <li>3. 再発防止のためのKY活動時において、各作業員にリスク管理を行いそれを遵守するように周知徹底する。</li> </ol>

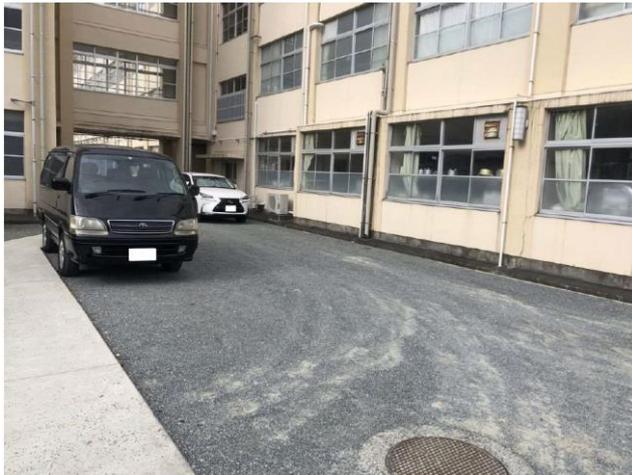
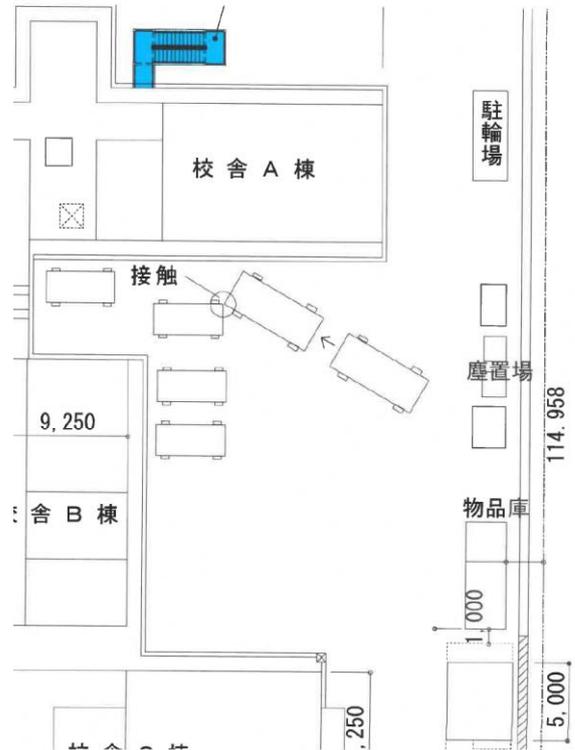
## 事故状況図

事故分類	物損公衆災害	発生日時	令和元年10月30日(火曜日) 17時00分			工事関係者区分	
事故区分	自動車等	性別	男性	年齢	-	業種区分	建築
被災程度	損傷			事故レベル	I	休業見込日数	-
工事概要	屋外階段設置その他工事						
事故概要	作業員通勤車両の退場時において、方向転換のためにバック走行を行っていた際に停車していた一般車両のミラーに接触した。						
事故原因	・車両運転時の周囲確認が不足していた。						
改善策	<ul style="list-style-type: none"> <li>・車両運転時の周囲確認が不足していた。現場内において車両を後進させる際は後方確認等を十分行う。</li> <li>・第三者の財産への接近をできる限り避け接触事故等の発生が予想される場合には誘導員を配置しその誘導に従うよう運転者全員に徹底させる。</li> </ul>

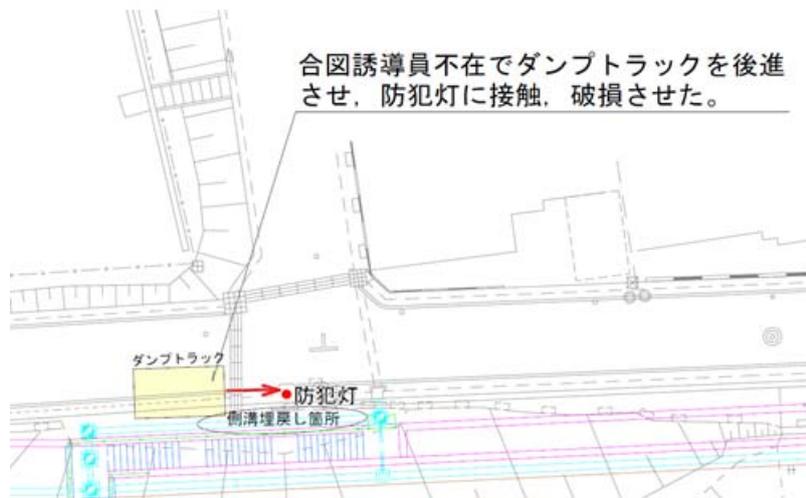
## 事故状況図

事故分類	物損公衆災害	発生日時	令和元年10月28日(月曜日)16時00分			工事関係者区分	元請け
事故区分	その他の物損	性別	/	年齢	/	業種区分	土木
被災程度	防犯灯の傾きと傷			事故レベル	I	休業見込日数	/
工事概要	側溝設置作業						
事故概要	側溝設置後の埋戻し作業のため、埋戻し材を積んだダンプトラックが後進中に防犯灯に接触し、破損させた。						
事故原因	<ul style="list-style-type: none"> <li>・ダンプトラック運転者が交代しており、付近の状況を十分把握せずに後進させたこと。</li> <li>・合図誘導員が別重機を誘導しており、不在時にダンプトラックを後進させたこと。</li> </ul>						
改善策	<ul style="list-style-type: none"> <li>・朝礼、安全教育を行い、事故内容の報告、合図誘導員の指示に従って重機や車両の後進を行うことの指導を行った。</li> </ul>
