公共工事等事故情報

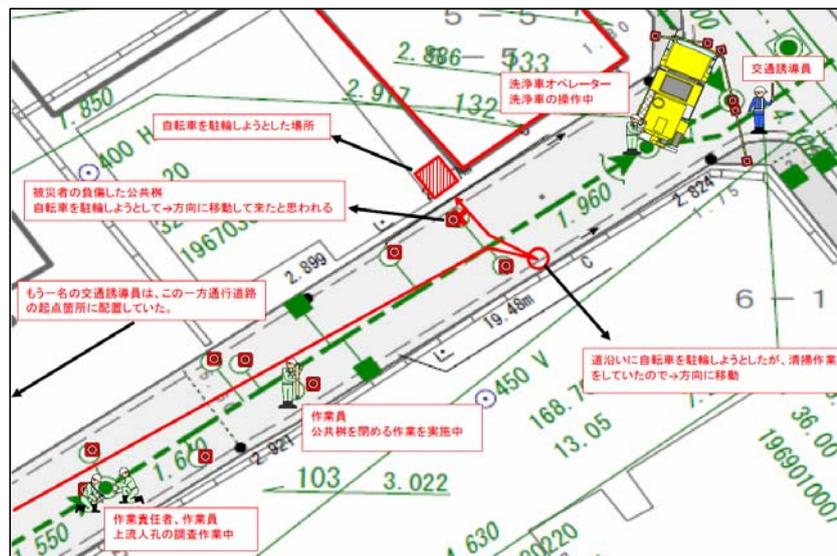
事故状況図

事故分類	死傷公衆災害	発生日時	令和元年11月1日(金曜日) 9時50分			工事関係者区分	元請け
事故区分	第三者人身	性別	女性	年齢	80歳代	業種区分	土木
被災程度	右足親指, 右足外くるぶし裂離骨折			事故レベル	Ⅱ	休業見込日数	なし
工事概要	下水道管の清掃清掃						
事故概要	下水道管の清掃業務中, 開放して安全対策を施していた公共樹の蓋に, 自転車を押して来た被災者が右足を乗せたことで蓋が傾き公共樹内に落下して右足を負傷したもの。						
事故原因	注意喚起のため設置しているコーンサインの視認効果と, 開放中の公共樹を支えるため設置している枕木の落下防止効果が不十分であったこと。 交通誘導員は作業責任者に進入してきた被災者情報の連絡を, 作業従事者は全員が作業に気を取られて周囲状況の確認が十分できなかったこと。						
改善策	<ul style="list-style-type: none"> 作業現場での保安施設については, 現場状況に応じたより安全性の高いものを設置する。 安全教育について, 現場作業に従事する全ての職員の意識を高めるために, 朝礼及び毎月行われる安全教育訓練において事故事例等の説明を繰り返し行う。

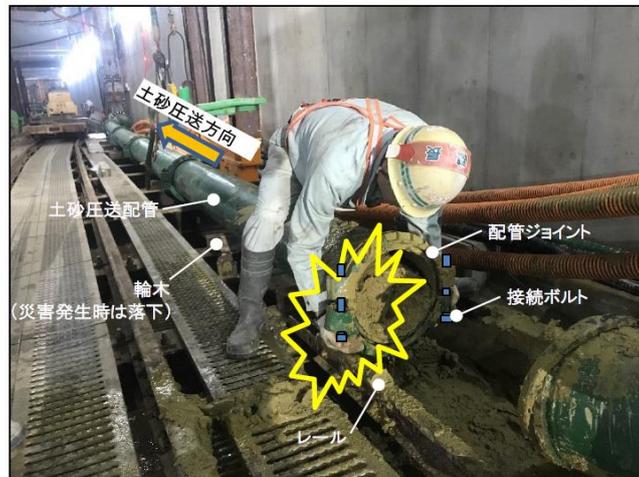
事故状況図

事故分類	労働災害	発生日時	令和元年 11月 12日(火曜日) 11時10分頃			工事関係者区分	一次下請
事故区分	挟まれ・巻き込まれ	性別	男性	年齢	58	業種区分	土木
被災程度	右示指中手骨部基部骨折、右手関節部圧挫傷		事故レベル	I	休業見込日数	0日	
工事概要	地下鉄七隈線延伸工事						
事故概要	西行線シールド掘進時において、後続台車後方で土砂圧送配管を延長する作業時に、配管ジョイントを撤去す際、接続ボルトが落下しないように配管ジョイントの両側を下から両手を添えていたところ、配管とともに配管ジョイントが下がり、配管ジョイントとその下にあったレールとの間に右手を挟まれ負傷した。						
事故原因	<ul style="list-style-type: none"> ・土砂圧送配管を受けている輪木の状態を確認していなかった。 ・土砂圧送配管を受ける輪木を固定していなかった。 						
改善策	シールド掘進における土砂圧送配管の延長作業において ①輪木を枕木に番線で固定し、輪木のずれを防止するとともに、JV職員は現場巡回時に輪木が番線で枕木に固定されているかを確認する。 ②圧送配管延長作業前に、作業員は土砂圧送配管を受けている輪木が番線で枕木に固定されていることを必ず確認する。 ③今までの配管接続位置に追加配管を設置し、配管接続位置がレールと重ならない位置にずらして手挟まれを防止する。

事故発生状況再現写真

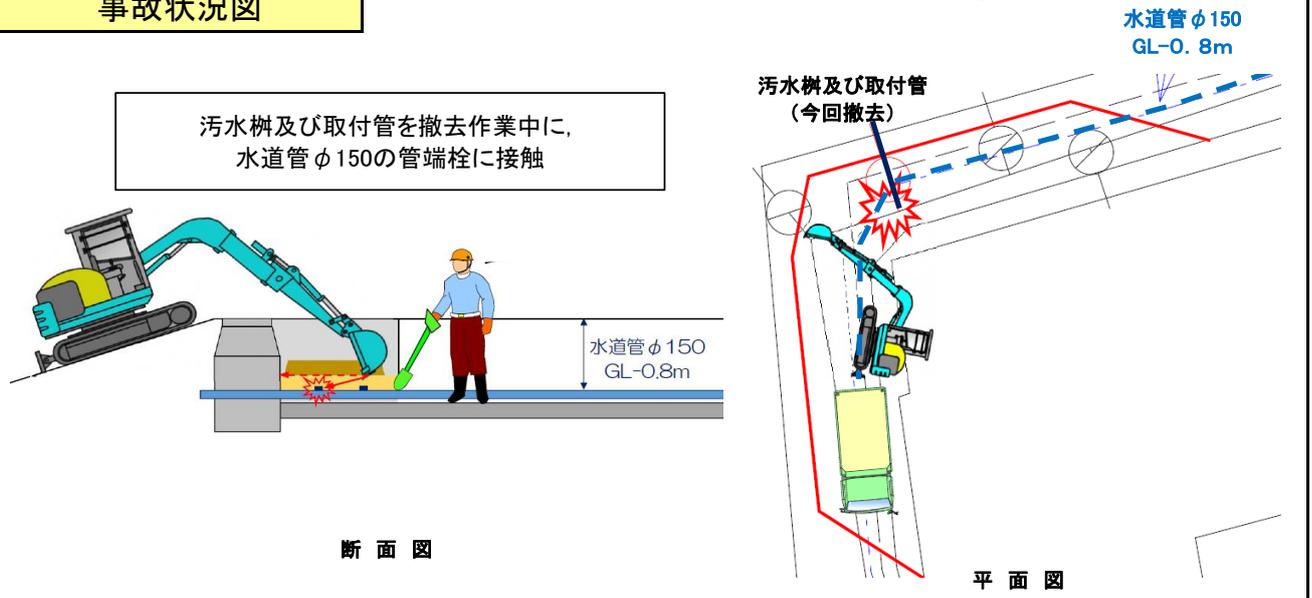
事故状況図

事故分類	物損公衆災害	発生日時	令和元年11月12日(火曜日) 9時 45分			工事関係者区分	元請け
事故区分	埋設物等損傷	性別	—	年齢	—	業種区分	土木
被災程度	水道管(φ150)を破損			事故レベル	I	休業見込日数	—
工事概要	汚水枳及び取付管布設替え工事						
事故概要	汚水枳及び取付管の撤去にあたり、掘削を行っていたところ、GL-0.8mに埋設されていた水道管(φ150)にバケットが接触し、破損したものの。						
事故原因	機械による作業時に合図者を配置していなかったことや人力掘削作業員とバックホウのオペレーターとの連携が十分でなく仮置き土砂の下に水道管の管端栓があることをオペレーターが認識できていなかったこと等により発生した。						
改善策	地下埋設物が輻輳する箇所等で機械による作業を行う際には合図者を配置しその指示に従うことや人力と機械を併用しての作業を行う際は双方十分に連携をとることを徹底させること、また、その他地下埋設物への注意喚起のための方策を検討すること等により、同種の事故を防止すること。

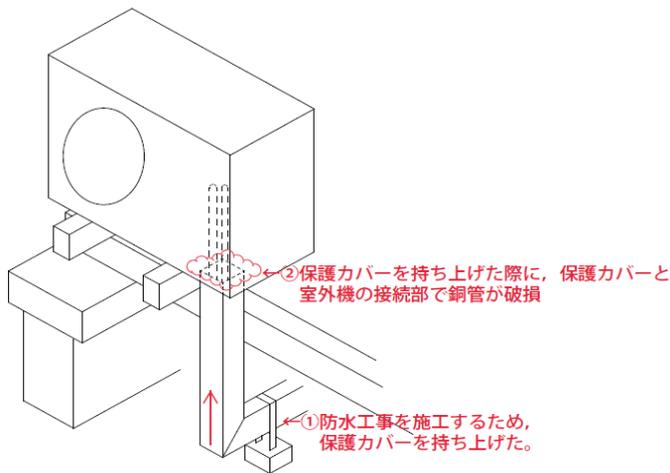
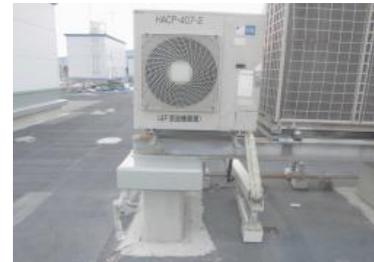
事故状況図

事故分類	物損公衆災害	発生日時	令和 元年11月9日(土曜日) 11時30分			工事関係者区分	一次下請
事故区分	その他の物損	性別	—	年齢		業種区分	建築
被災程度	空調冷媒管の破損			事故レベル	I	休業見込日数	-
工事概要	屋上防水改良工事						
事故概要	空調冷媒管を仮移設のため持ち上げた際に、ガス管(銅管)にヒビが入り、ガスが噴出した。						
事故原因	事前調査無く、冷媒管を持ち上げたため。						
改善策	<ul style="list-style-type: none"> ・配管等の仮移設を行う際は、接続状況等を確認し、状況に応じた仮移設を行う。 ・朝礼等で作業員に上記内容について周知徹底を図る。

室外機現状

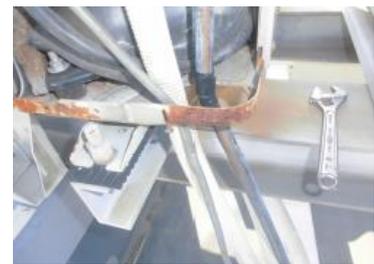
破損箇所詳細図

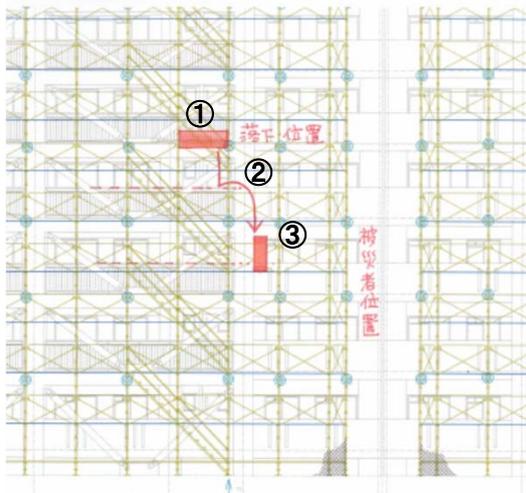
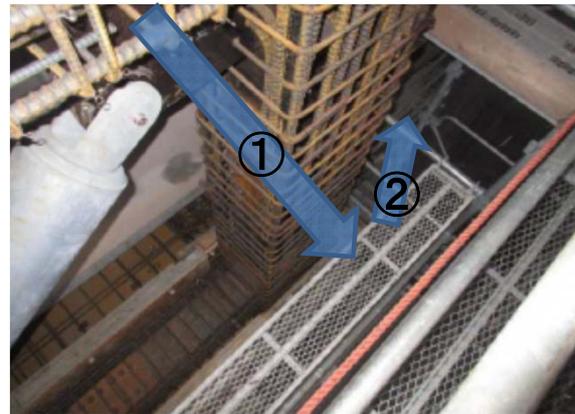
事故状況図

事故分類	労働災害	発生日時	令和 元年 11 月 22 日(金曜日) 11時 00分			工事関係者区分	二次下請
事故区分	飛来落下	性別	男性	年齢	47	業種区分	建築
被災程度	右手人差し指の創傷(5cm未満)			事故レベル	I	休業見込日数	0
工事概要	建物耐震改修工事						
事故概要	・鉄筋圧接作業において、鉄筋組立作業員(加害者)が足場上で鉄筋緊結金具(長さ約30cm, 重量約3kg)を取り付けようとして誤って足場と躯体の間から落下させ、これが4階部落下防止棚等に当たって跳ねたあと、3階柱部の落下箇所裏手側で型枠組立作業中の作業員(被災者)の右手人差し指に接触し受傷(右手人差し指創傷)した。						
事故原因	・加害者が作業を急ぐあまり周囲への注意を十分払っていなかったこと等により事故が発生したものであり、鉄筋組立作業等における安全管理に不備があった。						
改善策	<ul style="list-style-type: none"> ・朝礼時に上下作業のエリア分けを周知し、上部・下部の人払い・お互いの声掛けを徹底する。 ・当日の危険作業エリア・フロアを図面・表などで作成し、一目でわかるよう作業所前に掲示する。 ・落下防止ネットの追加。

①5階から、②4階へ落下し、更に③3階の作業員に落下・接触

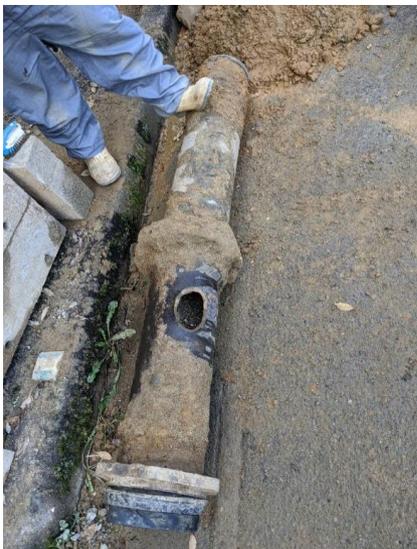
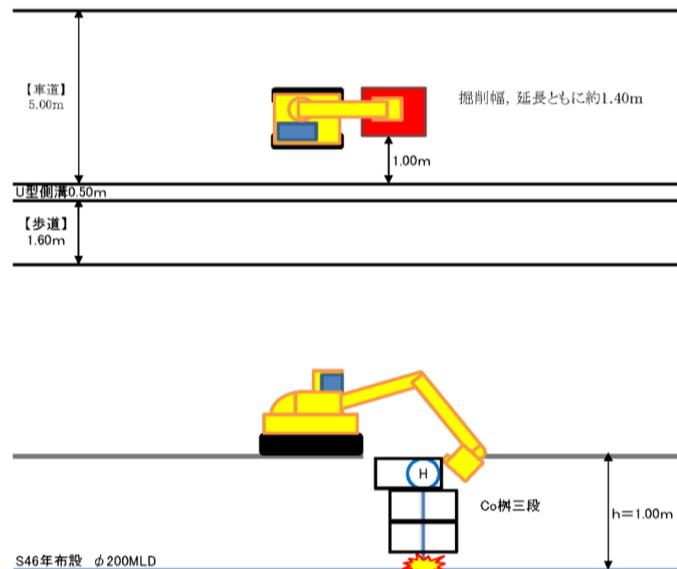
事故状況図

事故分類	物損公衆災害	発生日時	令和元年11月28日(木曜日) 9時50分			工事関係者区分	一次下請
事故区分	埋設物等損傷	性別	—	年齢	—	業種区分	土木
被災程度	水道管(フランジ付T字管の根元)を折損			事故レベル	Ⅱ	休業見込日数	—
工事概要	消火栓本体からの漏水に伴う修理工事						
事故概要	バックホウにて既設旧型消火栓下柵(Co製)3段を1段ずつ吊り上げようとしたが、柵同士が固着しており吊り上がらなかったため、バックホウのバケットを用いて柵を分離させようとした結果、分離した柵が既設消火栓本体に接触し既設フランジ付T字管の分岐部が折損したものの。						
事故原因	消火栓下柵(Co製)の撤去作業において、機械(バックホウ)ではなく、手のみ等を用いて確実に分離させ、水道施設への影響が無いよう注意しながら慎重に撤去作業を行うべきであった。						
改善策	<ul style="list-style-type: none"> ・今回の事故を社内で共有し、再発防止に向けた監督課による安全講習会に参加。 ・下柵の撤去時における作業方法を改善し、同種の事故再発防止に努める。
