# 公共工事等事故情報

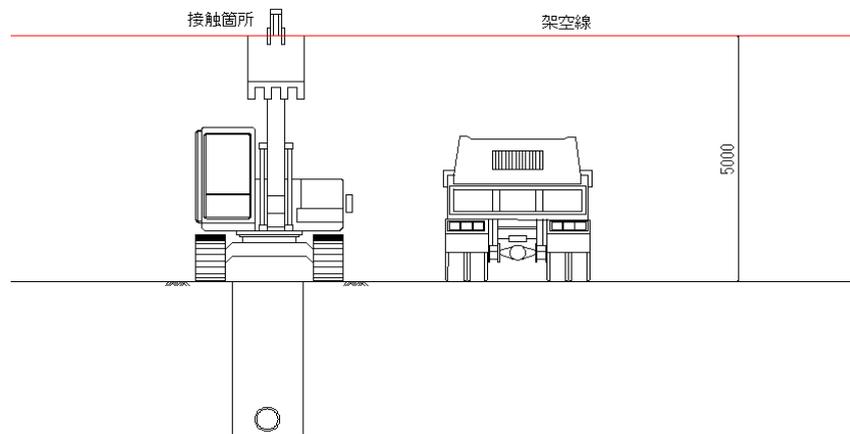
## 事故状況図

事故分類	物損公衆災害	発生日時	令和 2年 2月 1日(土曜日) 11時 10分			工事関係者区分	一次下請
事故区分	建設機械等	性別	—	年齢	—	業種区分	土木
被災程度	架空線ゆるみ			事故レベル	I	休業見込日数	—
工事概要	管布設工事						
事故概要	バックホウで掘削した土砂をダンプトラックに積み込み時にアームが架空線に接触したもの						
事故原因	合図者の合図方法について関連作業員全員で意思統一ができていなかった。 架空線に視認しやすい手当を行っていなかった。						
改善策	<ul style="list-style-type: none"> <li>・機械運転時の安全確認、合図者の合図方法等を各関係作業員に再度周知を行った。</li> <li>・架空線カバーを設置した。</li> </ul>

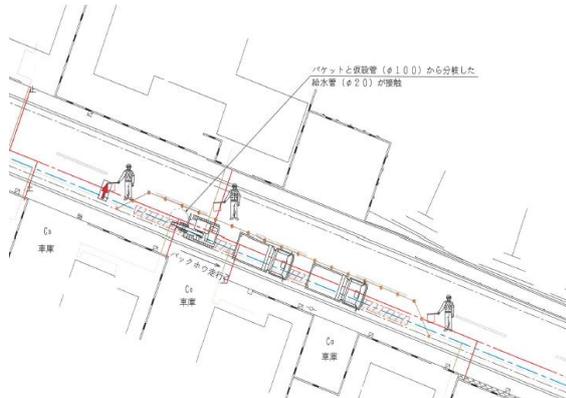
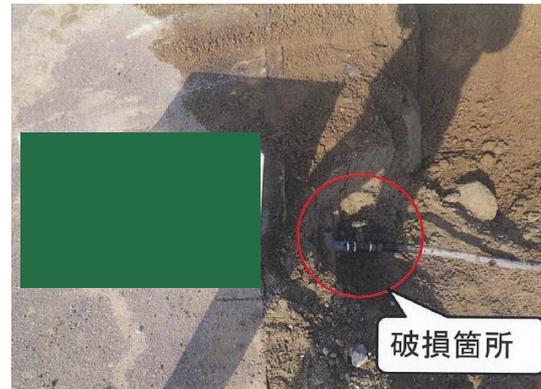
## 事故状況図

事故分類	物損公衆災害	発生日時	令和2年2月1日(土曜日) 10時00分			工事関係者区分	一次下請
事故区分	埋設物等損傷	性別	—	年齢	—	業種区分	土木
被災程度	仮設給水管(φ20mm)を破損			事故レベル	Ⅱ	休業見込日数	—
工事概要	配水管布設工事						
事故概要	配水管布設するために、バックホウ(重機)による掘削作業中に仮設給水管(φ20mm)を破損したものの。						
事故原因	事前に仮設配水管と被災した継ぎ手部分を露出させたくて、バックホウ(重機)により掘削を行い、アームを上げ、旋回して背後のダンプトラックに積み込みながら作業を順次進めていた。そして、重機の周囲には安全を確認するため監視員を1名配置していた。しかしながら事故発生時は、バックホウのオペレーターがアームを上げておらず、また、監視員が重機の周囲の安全を十分に把握していなかったため、重機が後進した際に露出していた継ぎ手部分にバケットが接触し、仮設給水管を破損させたものである。						
改善策	毎日のKY活動等において、作業に応じた機械の安全な操作方法や監視員の合図の方法、そして、危険が予想される箇所について作業員全員に周知と再確認を必ず行い、再発防止に努めるように指導を行った。

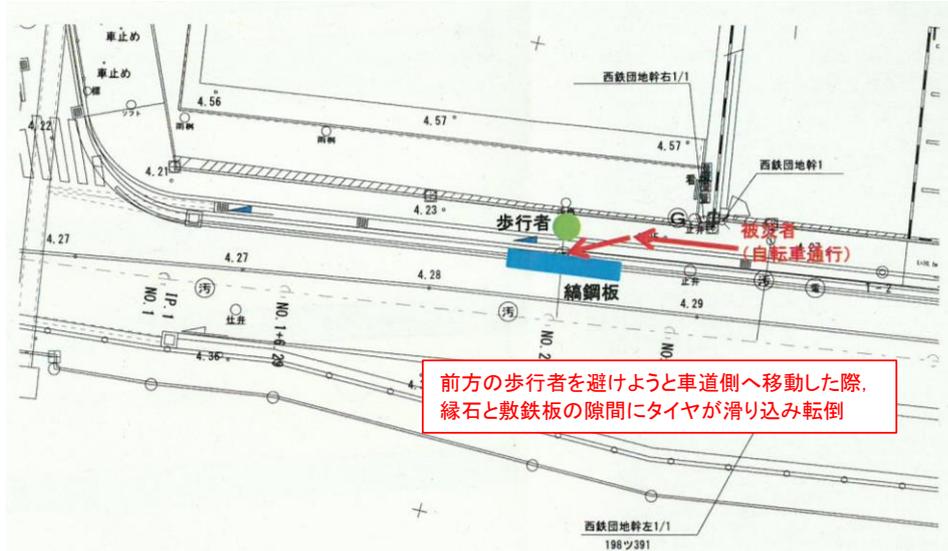
## 事故状況図

事故分類	死傷公衆災害	発生日時	令和 2年 2月 1日(土曜日) 19時30分			工事関係者区分	
事故区分	転倒	性別	男性	年齢	20	業種区分	土木
被災程度	打撲			事故レベル	II	休業見込日数	0
工事概要	舗装工事						
事故概要	歩車道境界付近に側溝を布設する作業中に敷鉄板を設置していたところ、そこを通行した自転車のタイヤが縁石と敷鉄板の隙間に滑り込み、当該自転車が転倒して乗っていた市民(被害者)が負傷(打撲)した。						
事故原因	歩車道境界際に側溝を布設中で敷鉄板を設置していたが、歩車道縁石と敷鉄板の段差すり付けが不十分であった。						
改善策	<ul style="list-style-type: none"> <li>敷鉄板設置時は常温合材等で段差をすり付け。</li> <li>鉄板自体をセーフティコーン・コーンバー・コーンライト等を設置し囲い、歩行者の進入及び車両の乗り上げを防止。</li> </ul>

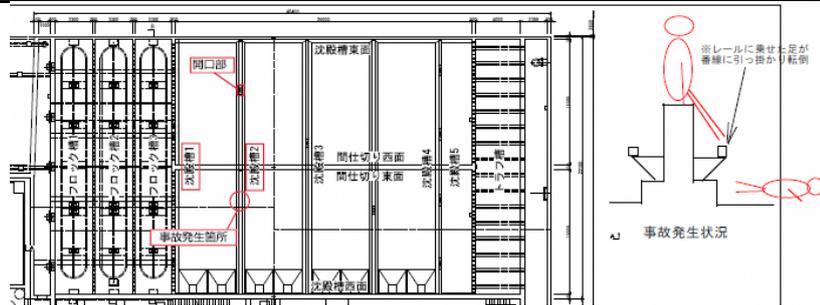
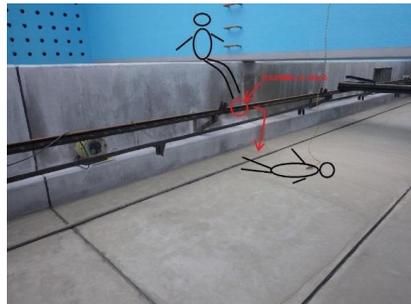
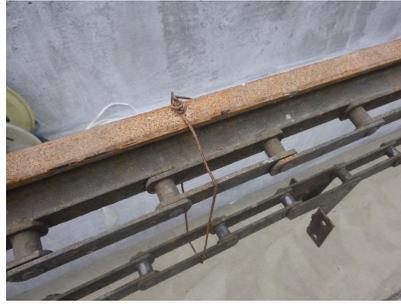
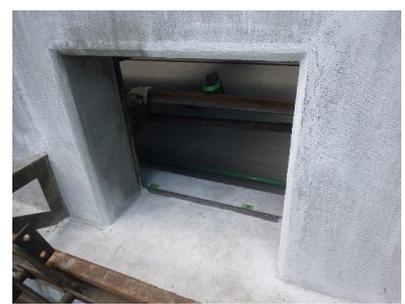
## 事故状況図

事故分類	労働災害	発生日時	令和 2年 2月 4日(火曜日) 11時30分			工事関係者区分	元請け
事故区分	転倒	性別	男性	年齢	22歳	業種区分	建築
被災程度	打撲	事故レベル		I	休業見込日数	0日	
工事概要	浄水場内沈澱池防水工事						
事故概要	浄水場の防水工事で沈澱池内を移動中に足を乗せたレールに緊結された番線に足元が引っ掛かり転倒し、打撲した。						
事故原因	<ul style="list-style-type: none"> <li>・昇降用の階段が無かった事</li> <li>・移動の際に腰壁の上を越えて移動した事</li> <li>・番線に引っ掛かりがあった事</li> </ul>						
改善策	<ul style="list-style-type: none"> <li>・立馬を設置して安全に移動と昇降が出来る設備を設置する。</li> <li>・槽間の移動については腰壁の開口を使用するよう作業者全員に周知徹底し作業を行う。</li> <li>・番線に養生をして引っ掛かりが無い様にする。</li> </ul>

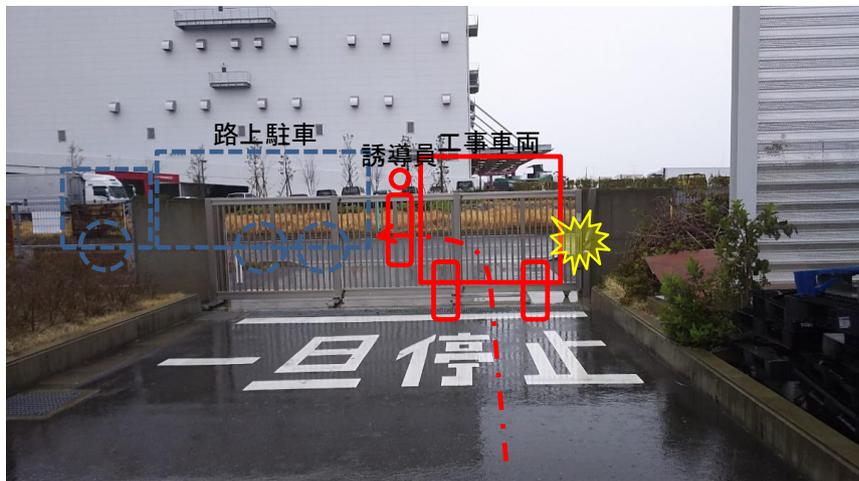
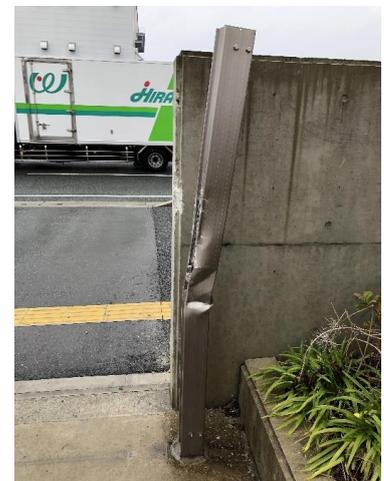
## 事故状況図

事故分類	物損公衆災害	発生日時	令和2年 2月 12日(水曜日) 12時 50分			工事関係者区分	二次下請
事故区分	その他の物損	性別	—	年齢	—	業種区分	建築
被災程度	アルミゲート支柱及びコンクリート塀損傷		事故レベル	I		休業見込日数	—
工事概要	建物増築工事						
事故概要	本件は場内での鉄骨資材の荷下ろしを終えた工事車両(10tトラック幅2.49m長さ11.99m)が、工事車両出入口から左折により公道に出る際に車体の後方右側が門扉に接触して当該門扉を破損させた案件である。						
事故原因	事故当時、当該車両が公道に出ようとした際、出入口付近左側にトラックが路上駐車していたため、これをできるだけ避けて出車しようと右側に寄りすぎたため車体後方右側が門扉に接触したものである。また、当該出入口には誘導員を配置していたが、誘導員も路上駐車トラック側に気を取られ車体後方の安全確認ができていなかったものである。						
改善策	<ol style="list-style-type: none"> <li>毎朝のKY活動や災害防止協議会等を通じて、全ての誘導員及び工事用車両の運転手、また作業員に対して事故内容を周知し、安全確認を徹底させた。</li> <li>出入口部分に駐車車両があり、受注者だけで対応できない場合は、監督員や施設管理者等と連携して移動を依頼する協力体制を図った。</li> </ol>

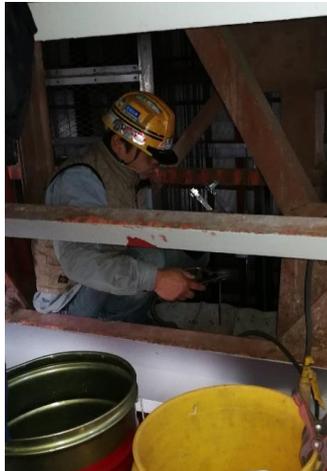
事故分類	物損公衆災害	発生日時	令和2年2月14日(金曜日) 15時00分			工事関係者区分	二次下請
事故区分	その他の物損	性別	—	年齢	—	業種区分	建築
被災程度	煙損(建物に煙の煤が付着)			事故レベル	Ⅱ	休業見込日数	—
工事概要	塔体の外部鉄骨の塗装など						
事故概要	作業用足場内で行っていた溶接作業の火花が養生用ホリフィルムに引火し、溶けたフィルムが足場の開口部を伝って延焼が広がったもの						
事故原因	<ul style="list-style-type: none"> <li>・溶接作業者が作業場所を移動した際に周辺の可燃物の状況確認を怠った</li> <li>・溶接作業と塗装作業を上下で作業していた</li> </ul>						
改善策	<ul style="list-style-type: none"> <li>・溶接作業の一部について火を使わない工法に変更</li> <li>・溶接作業の可燃物確認に元請け技術者が立ち合う</li> <li>・溶接作業と塗装作業の上下作業の禁止と下段に監視員を追加配置</li> <li>・下請けの作業者全員へ今回火災の情報共有し、及びKY活動実施</li> <li>・消防局指導により、避難誘導・消火器操作訓練の実施</li> </ul>

溶接作業状況

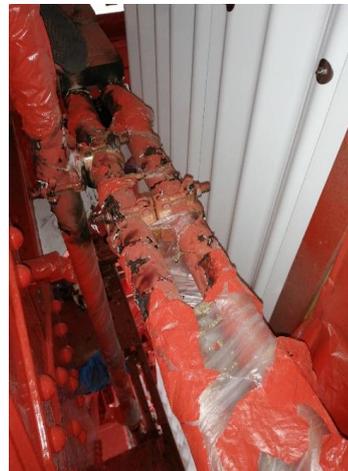
養生材延焼状況

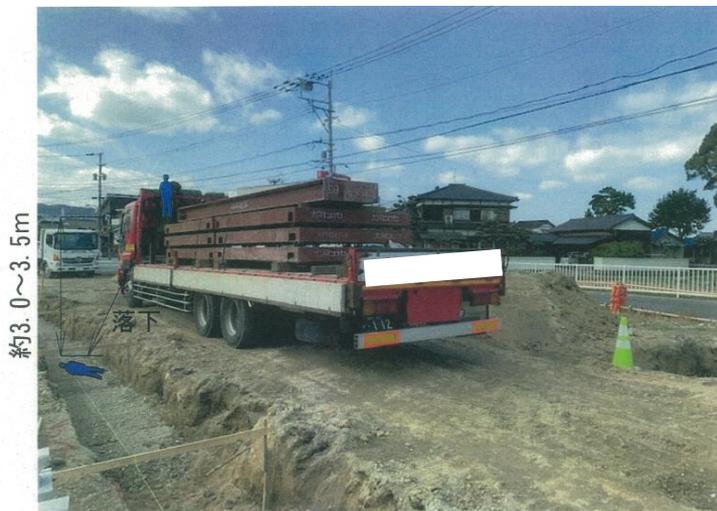
## 事故状況図

事故分類	物損公衆災害	発生日時	令和 2年 2月18日(火曜日) 13時50分			工事関係者区分	一次下請
事故区分	墜落・転落	性別	男性	年齢	50	業種区分	土木
被災程度	多発骨折(全治6ヶ月)			事故レベル	Ⅱ	休業見込日数	6ヶ月
工事概要	道路改良工事						
事故概要	バックホウにて仮設材を大型トラックに積込中、台木を設置せずに鋼材を積み込んだためナイロンスリングが鋼材の下敷きとなった。ナイロンスリングを引き抜こうとした際に作業員がバランスを崩し、トラックの荷台から転落したものの。						
事故原因	台木設置の作業を怠り鋼材を設置した上、そのまま作業を継続したため。						
改善策	再発防止検討協議会にて今回の事故状況・問題点について共有するとともに作業手順の順守の重要性を作業員へ周知した。 併せて、日々のKY活動や安全訓練にて作業手順の確認を行うよう指導した。

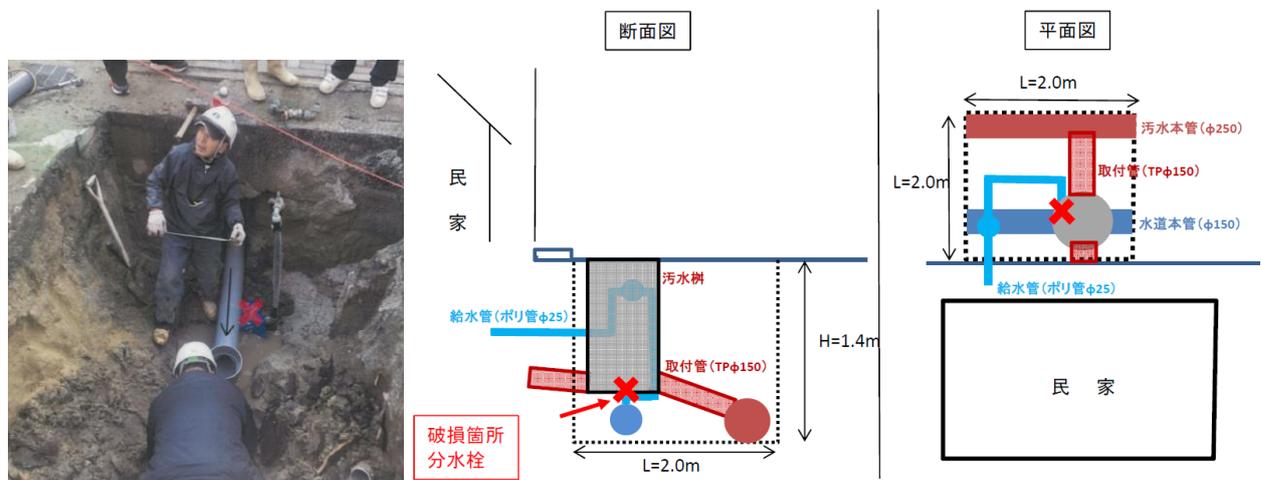
## 事故状況図

事故分類	物損公衆災害	発生日時	令和2年2月24日(土曜日) 10時00分頃			工事関係者区分	元請け
事故区分	埋設物等損傷	性別	—	年齢	—	業種区分	土木
被災程度	水道給水管(分水栓)損傷			事故レベル	I	休業見込日数	—
工事概要	下水道工事(側溝布設)						
事故概要	バックホウを用い汚水樹基礎の撤去作業を行っていた時に汚水樹基礎の下にあった水道給水管(分水栓)を破損させた案件である。						
事故原因	水道管理図に明記されている給水管であり、分水栓の位置に多少の差異はあったものの、給水管は露出させていたことから、当該箇所を取壊しには十分注意して施工しなければならないが、施工業者の不注意が原因であると考えられる。						
改善策	<ul style="list-style-type: none"> <li>・事故後再発防止研修の実施。</li> <li>・埋設管横50cm程度の掘削時はスコップで人力にて慎重に行い、埋設管付近の構造物の撤去時には電動ピックを使用し取壊しを行う事とした。</li> </ul>

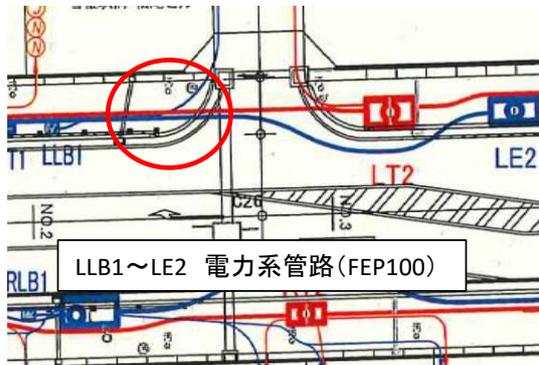
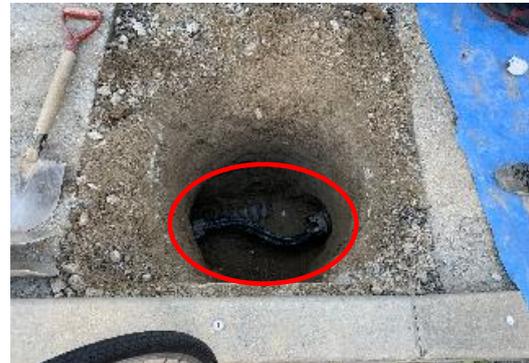
## 事故状況図

事故分類	物損公衆災害	発生日時	令和2年2月21日(金曜日) 14時30分			工事関係者区分	元請け
事故区分	埋設物等損傷	性別	—	年齢	—	業種区分	設備
被災程度	電線共同溝管路(FEP100)を破損			事故レベル	I	休業見込日数	—
工事概要	道路照明灯設置工事						
事故概要	アースオーガを用いて照明灯基礎部の掘削を行っていたところ、深度約80cmの位置に埋設されていた共同溝管路(FEP100)を損傷させた。						
事故原因	埋設管があることは、認識していたが、埋設シートが出てこなかったところから、埋設物がないと判断し、アースオーガでの掘削を継続した。詳細な確認不足により発生したものとする。						
改善策	安全訓練を行い、再発防止として下記のことを実施する。 ・地下埋設物付近を掘削する際は、マーキング箇所が実際の埋設位置と離れていることを想定したうえで、人力にて慎重に掘削し、確認を行う。
