公共工事等事故情報

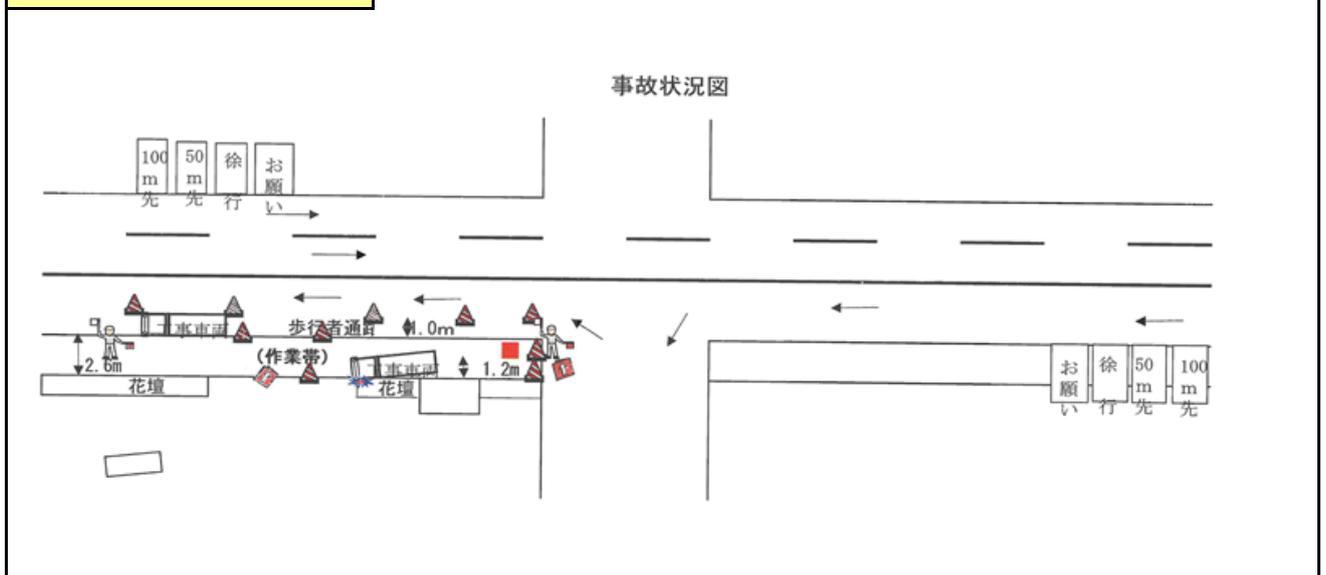
事故状況図

事故分類	物損公衆災害	発生日時	令和2年 3月 2日(月曜日) 13時 10分			工事関係者区分	一次下請
事故区分	その他	性別	—	年齢	—	業種区分	土木
被災程度	花壇の表面タイルの一部剥がれ破損			事故レベル	I	休業見込日数	—
工事概要	道路反射鏡設置						
事故概要	反射鏡基礎の生コンクリート打設に、ミキサー車が歩道と民地境の低い花壇にミキサー車のタイヤホイールカバーが接触し、一部表面のタイルを剥がし破損させた。						
事故原因	ミキサー車の作業時における誘導合図がなされていなかった。						
改善策	事故後の作業日には、KY活動内での事故防止の注意及び合図の申し合わせを確認し、また狭い場所での生コン打設は一輪車でいった。また、安全教育での研修で元請け・下請け共情報共有をおこなった。

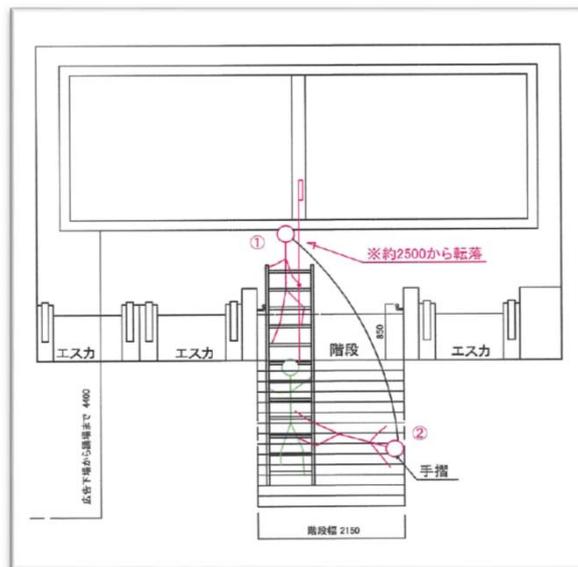
事故状況図

事故分類	労働災害	発生日時	令和2年3月17日(火曜日) 00時26分			工事関係者区分	一次下請
事故区分	墜落・転落	性別	男性	年齢	55	業種区分	設備
被災程度	右硬膜下血腫・右前頭葉脳出血			事故レベル	Ⅱ	休業見込日数	4日以上
工事概要	広告の保守及び補修						
事故概要	階段上部の広告の簡易清掃作業中に、約2.5mの高さの脚立から転落						
事故原因	2m以上の高所での作業であるにも関わらず、作業床の設置など労働安全衛生法上の必要な措置を採らず、脚立での作業を行ったことによる。						
改善策	高所での作業には、作業箇所に適した足場組立等の方法による作業床を設ける。 作業員全員で行うK・Yミーティング等において危険個所の周知や不安全行動の抑止教育を行う。

2m以上の高所作業する際に、脚立を伸ばしてその上に立って作業を実施

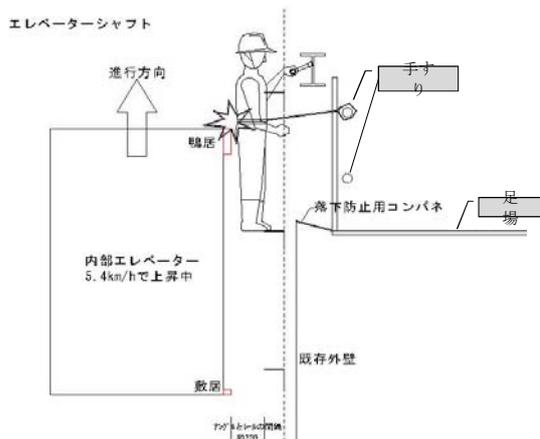
事故状況図

事故分類	労働災害	発生日時	令和2年3月18日(水曜日) 13時25分			工事関係者区分	三次下請
事故区分	挟まれ・巻き込まれ	性別	男性	年齢	44歳	業種区分	建築
被災程度	左腕・肋骨・背骨の骨折			事故レベル	Ⅱ	休業見込日数	1年
工事概要	塔体の外部鉄骨の塗装など						
事故概要	地上30m付近南側において、塔体鉄骨の塗装を行っていた作業員が、エレベーターシャフト外から塗装しにくい場所があったため、シャフトの外装板を取り換えるために既存の外装板を撤去していた箇所からシャフト内に入り塗装作業を行っていたところ、上昇するエレベーターと接触したものの。						
事故原因	<ul style="list-style-type: none"> ・昼の作業時間を13:30～15:00としていたが、エレベーター停止前に作業を開始しており、13:25に事故が発生したものの。 ・エレベーターシャフト内に入らずに作業することとしていたが、作業員が手すりを超えてシャフト内に入り作業していたもの。 						
改善策	<ul style="list-style-type: none"> ①安全担当職員を増員し、作業開始前に現場巡回を行う ②エレベーター停止後、作業員全員に作業開始の連絡をしてから作業に取り掛かる。 ③作業フロアから見える足場内部にパトランプを設置し、エレベーター稼働時間は点灯させる ④足場内部にエレベーター稼働時間表の掲示と時計を設置する。 ⑤シャフトの外装板を撤去している箇所に侵入防止のトラロープを設置する。

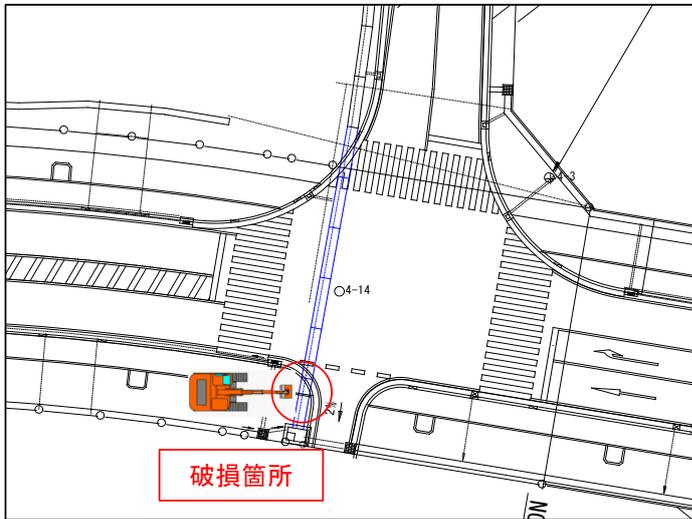
事故状況図

事故分類	物損公衆災害	発生日時	令和 2年 3月11日(水曜日) 9時50分			工事関係者区分	
事故区分	埋設物等損傷	性別	—	年齢	—	業種区分	土木
被災程度	埋設管(FRP管φ800損傷)			事故レベル	I	休業見込日数	—
工事概要	道路舗装工事						
事故概要	整地されていない作業箇所でバケットを下げたままバックホウを後退させた際、バックホウがバウンドしバケットの爪が管に接触し損傷させたもの						
事故原因	埋設物近傍でバックホウによる作業を行ったため、併せて現場地盤を均していなかったため。						
改善策	事故防止のため現場作業前に不陸地盤の整地を行った。併せて、地下埋設物が近接する箇所は人工施工を実施することとした。

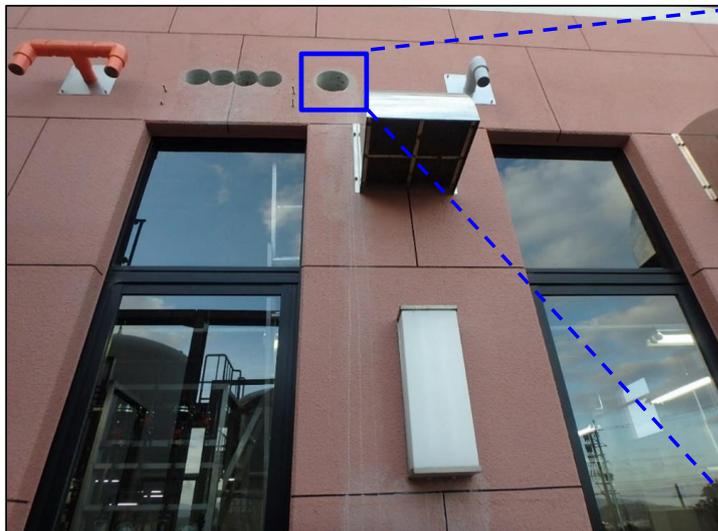
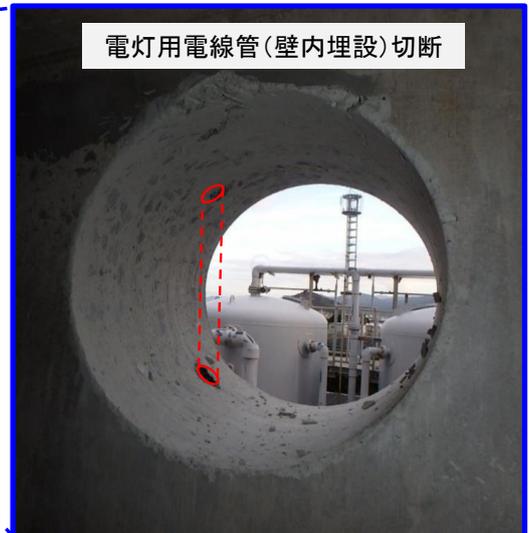
事故状況図

事故分類	物損公衆災害	発生日時	令和2年3月16日(月曜日)17時00分			工事関係者区分	一次下請
事故区分	埋設物等損傷	性別	—	年齢	—	業種区分	設備
被災程度	電灯用電線管(壁内埋設)切断			事故レベル	I	休業見込日数	—
工事概要	薬品注入設備更新工事						
事故概要	屋内から外壁へ設備配管を貫通させるために必要な建物壁面の削孔作業を行っていたところ、削孔箇所において上下方向に配置されていた電灯用電線管を切断したものの。						
事故原因	<ul style="list-style-type: none"> 削孔箇所の埋設物調査、確認が十分でなかった。 監督員や施設管理者との事前協議が十分でなかった。 						
改善策	安全会議において、事故の発生状況や原因を説明し、再発防止対策(既存図面等で電線管などの埋設物調査や施設管理者との事前協議の徹底)の確認を行った。

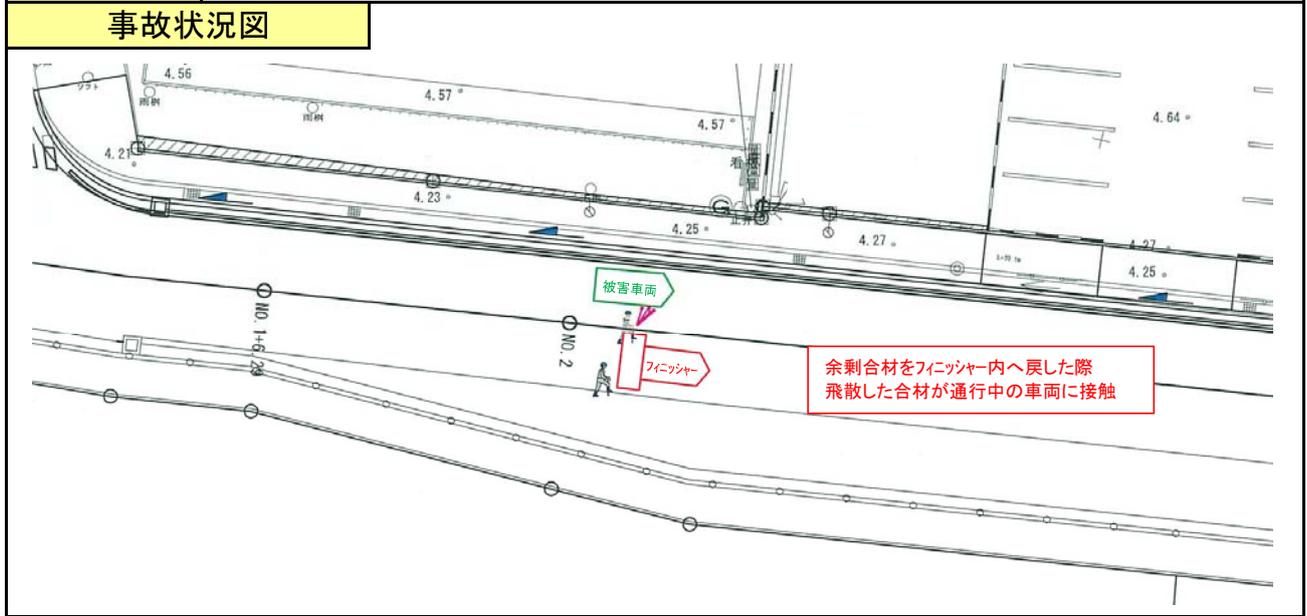
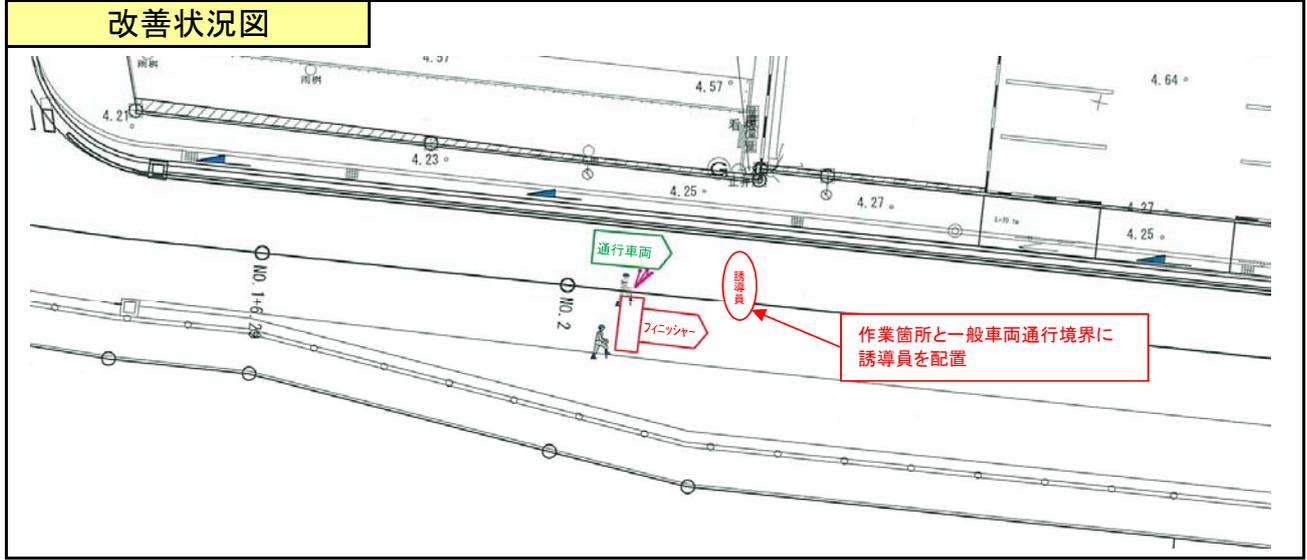
事故分類	物損公衆災害	発生日時	令和 2年 3月19日(土曜日) 16時00分			工事関係者区分	元請け
事故区分	車両・自転車等損傷	性別	—	年齢	—	業種区分	土木
被災程度	車両の汚損			事故レベル	I	休業見込日数	—
工事概要	舗装工事						
事故概要	アスファルト合材敷き均し作業中に、作業員がスコップを用いて余剰合材をフィニッシャー内へ戻す際に、合材が飛散して通行中の車両に当たったもの。						
事故原因	現場作業を急いだため、スコップに残っていた合材を確認せず次の作業に移った時に作業帯の外に飛散した。この際、通行中の車両に接触した。						
改善策	交通量が多いため作業箇所と一般車両通行境界には誘導員を配置し、規制外への飛び出し及び埃等の飛散を起こさない。
