公共工事等事故情報

事故分類	物損公衆災害	発生日時	令和2年9月11日(金曜日)15時30分			工事関係者区分	二次下請
事故区分	第三者人身	性別	男性	年齢	-	業種区分	建築
被災程度	第三者へのけが			事故レベル	Ⅱ	休業見込日数	-
工事概要	建物の新築工事						
事故概要	新築工事に伴う、外構工事により、敷地外に一時的に工事車両を駐車しており、目の不自由な歩行者が工事車両に接触・転倒し、足を負傷させた。						
事故原因	歩道に工事車両を駐車していたため。 第三者への侵入防止策及び交通誘導員の適切な配置をしていなかったため。						
改善策	<ul style="list-style-type: none"> ・工事用車両は原則、現場内の指定された場所に駐車すると共に、道路等に停車する場合は、必要な手続きを行い、歩行者等への安全対策を十分に行った上で、停車する。 ・日々のKY活動を当日作業する作業従事者を集めて行い、自社以外の業者が実施する作業内容や危険作業を把握できるように周知方法の改善に努める。

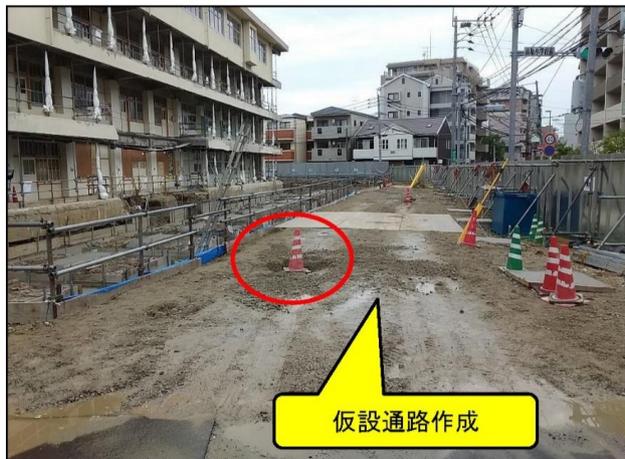
事故状況図

事故分類	物損公衆災害	発生日時	令和 2年 9月 11日(金曜日) 13時 30分			工事関係者区分	元請け
事故区分	埋設物等損傷	性別	—	年齢	—	業種区分	建築
被災程度	給食室排水管の詰まり			事故レベル	I	休業見込日数	—
工事概要	学校校舎の増築工事						
事故概要	工事用の大型車両が場内の給食室排水管(φ150污水配管)の小口径樹蓋上を通過した際に、これを破損させて配管中に土が入り当該管を詰まらせたもの。						
事故原因	当該小口径樹については上部に板を渡して碎石(厚さ30cm)で埋め戻すなどにより養生していたが、事故当日は前日の降雨により周辺地盤が軟弱化したこともあり、大型車が通った際に予想以上の荷重が蓋上にかかってしまった。 また、当該樹蓋はプラスチック製で、上側に飛び出す形状で取手が取り付けられており、上部からの荷重に対して蓋が割れやすい状態にあったと考えられる。						
改善策	引き続き、污水樹等の構造物上を大型機械が通行せざるを得ない状況となるため、鉄板敷き込みにより養生を行うことで、過大な荷重がかからないよう対処した。

碎石(厚さ30cm)で仮設通路を作成していた

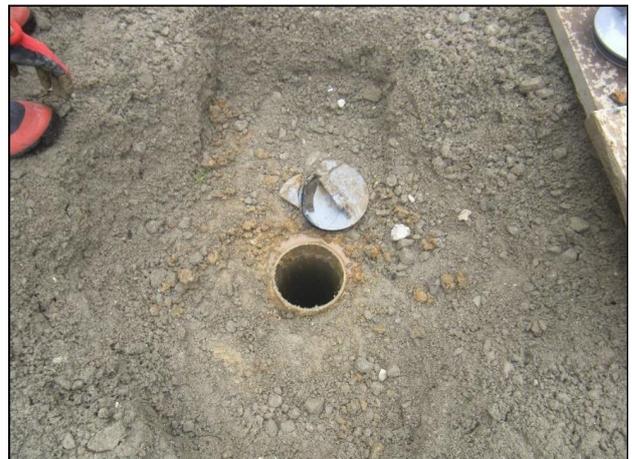
破損させた小口径樹蓋

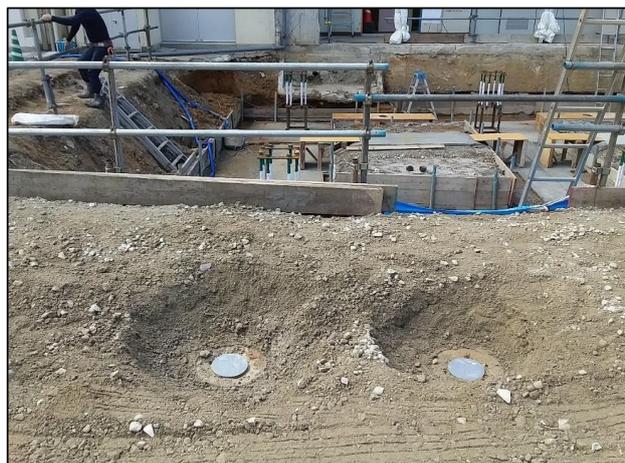
改善状況図

樹蓋の取手切断状況

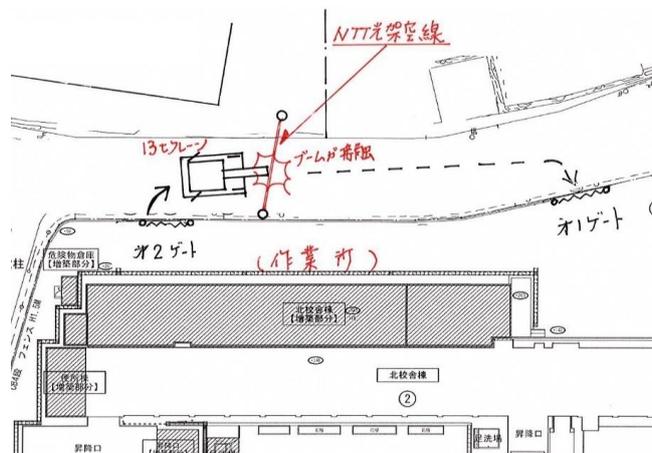
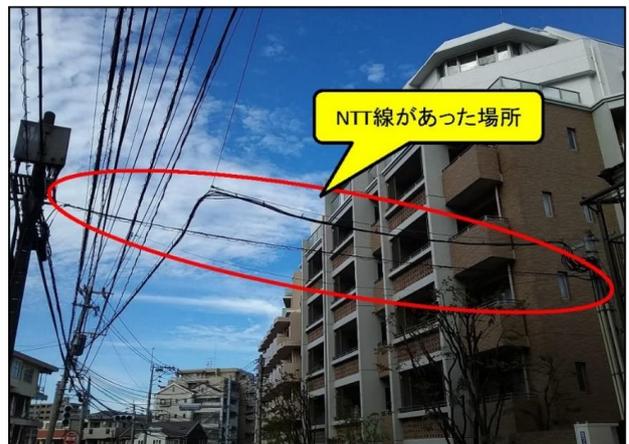
事故状況図

事故分類	物損公衆災害	発生日時	令和 2年 9月 14日(月曜日) 12時 30分			工事関係者区分	二次下請
事故区分	架空線・信号等損傷	性別	—	年齢	—	業種区分	建築
被災程度	NTT光ケーブルの切断			事故レベル	I	休業見込日数	—
工事概要	学校校舎の増築工事						
事故概要	材料の積み下ろしに使用するための13tラフタークレーン車を移動させるため公道上を走行させていたところ、ブームが沿道マンションへのNTT光引き込み線に接触し、これを切断したもの。						
事故原因	<p>事故当時、クレーン車を場内で移動させる必要があったが、敷地内の移動が不可能であったため、西側ゲートを右折して出るときに、ゲート右側にあった万能鋼板にブーム先端部が接触しないよう、ブームを上げてゲートを通したが、そのまま下ろさずに公道上を走行したために架空線に接触した。</p> <p>事故当時、ゲートには交通誘導員を配置していたが、被災したNTT線が細く、コイル状の誘導線内にも格納されずに垂れ下がるようにあったため、交通誘導員からも運転手からも視認しにくい状態であった。</p>						
改善策	<ul style="list-style-type: none"> ・道路架空線の状況について、事前にクレーン車のオペレーターに把握させることを徹底した。 ・クレーン車等の大型車両の移動の際は、誘導員を2名配置することを徹底した。(1名は車両誘導、1名は架空線確認)

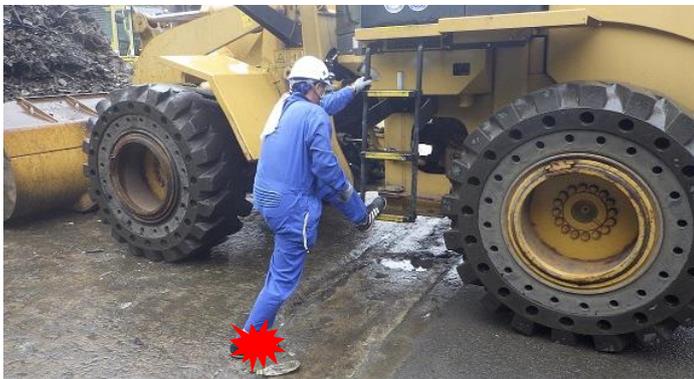
事故状況図

事故分類	労働災害	発生日時	令和2年 9月24日(木曜日) 10時10分			工事関係者区分	元請け
事故区分	その他	性別	男性	年齢	42	業種区分	設備
被災程度	右足関節外果骨折			事故レベル	Ⅱ	休業見込日数	60日
工事概要	トラックへの積込作業						
事故概要	作業員が重機から降車する際、不陸部に着地したため右足首を捻り負傷したものの。						
事故原因	重機を停車した箇所が建屋解体によって不陸が生じた場所であったことから、足を着地させたときに右足首を捻って受傷したものの。						
改善策	<ul style="list-style-type: none"> ・可能な限り平坦な場所に停車し、降車前に着地面の状態を確認することの徹底。 ・重機の扉内側に「降車時足元確認」の注意喚起表示。

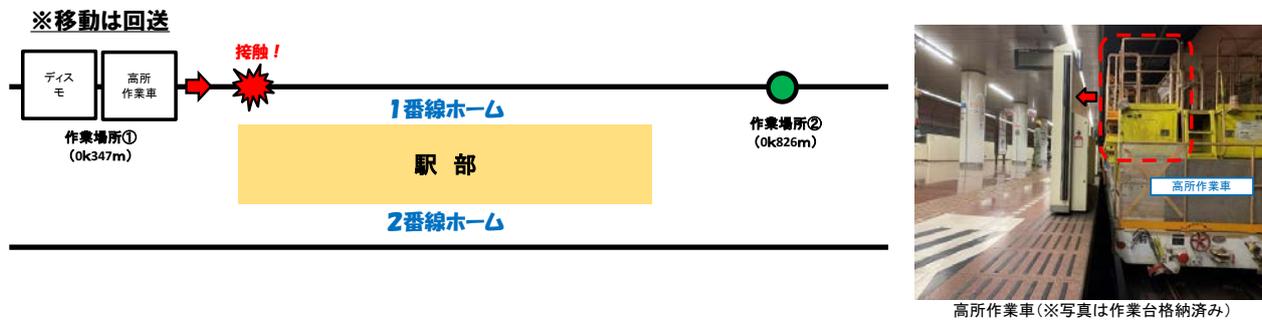
事故状況図

事故分類	物損公衆災害	発生日時	令和2年9月26日(土曜日) 2時00分頃			工事関係者区分	元請け
事故区分	建設機械等	性別	—	年齢	—	業種区分	土木
被災程度	機械破損	事故レベル	I		休業見込日数	—	
工事概要	土木建造物の点検業務						
事故概要	モーターカーにて駅を通過する際に、連結している高所作業車の作業台が張り出したままになっていることに気付かず走行したため、作業台がホームドアの支障物センサーボックスに接触したものの。						
事故原因	高所作業車を移動させる際は、作業台の格納状態を確認してから移動させるべきであるが、作業台の格納操作(未格納状態を示す表示灯の確認を含む。)を怠っていたため、作業台が駅のホームドアと接触したものの。						
改善策	<ul style="list-style-type: none"> 作業開始前に作業台操作者及び見張員を指定し、指定された操作者以外は作業台の操作を行わないことを徹底する。 事故防止チェックリストを整理し、格納完了を操作者及び見張員で必ず確認する。 作業台部にラインによる目印を入れ、目視での確認を確実にできるようにする。
