# 公共工事等事故情報

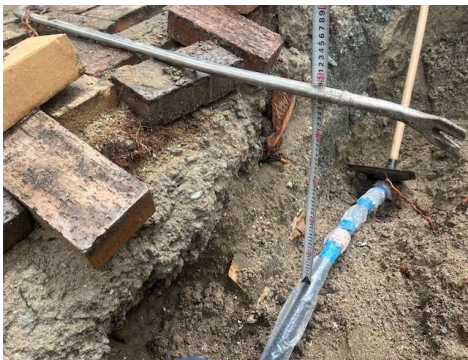
破 損 個 所

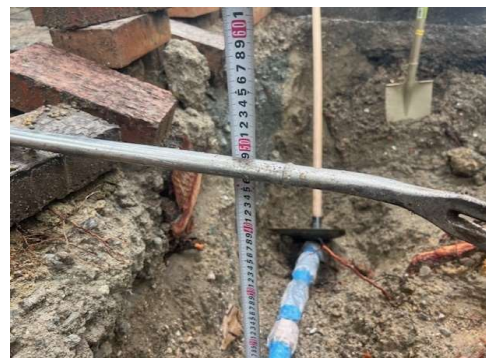
同、接写
