公共工事等事故情報

| 工事概要 | 維持補修業務 | | | | | | |

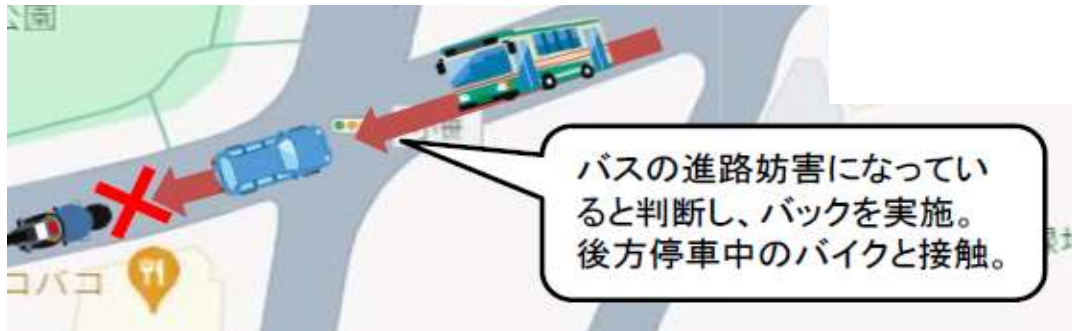
事故状況図

| 事故概要 | 移動中の受注者車両(軽ダンプ)が右折するために交差点内に進入し、対向方向から路線バスが接近した時に、バスの直進に支障になる位置にいたと思い少し後進したところ、後方にいた被災車両(オートバイ)と接触したものの。 | | | | | | |
| 事故原因 | 受注者車両が右折する際に、対向方向車両の進行に支障になる位置まで進入したこと。また、対向方向車両の進行に支障が生じたと思い、後進した際に後方への安全確認が十分でなかったことにより発生したのも。また後進の際、同乗者も一緒に後方の安全確認を行わなかったために事故が発生したと考えられる。 | | | | | | |
