公共工事等事故情報

事故状況図

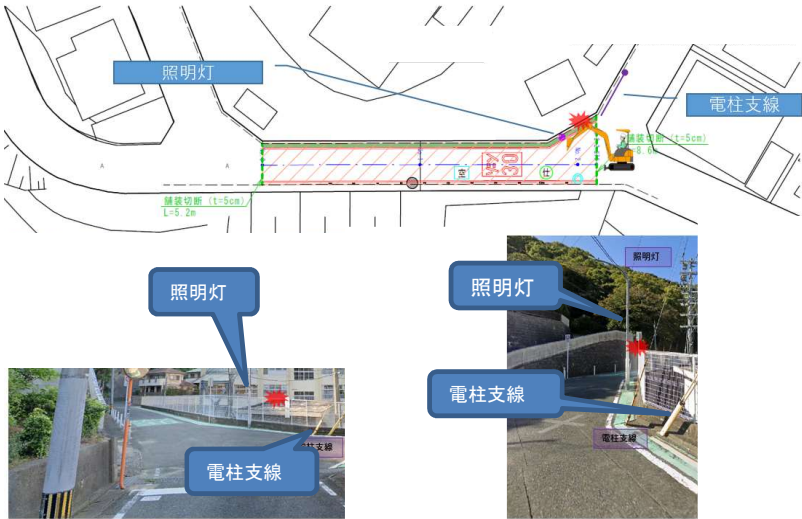
事故状況図(概要図)

事故分類	物損公衆災害	発生日時	令和6年8月20日(火曜日) 12時 45分			工事関係者区分	元請け
事故区分	建設機械等	性別	—	年齢	—	業種区分	土木
被災程度	外構フェンス上部の微小な変形と損傷			事故レベル	I	休業見込日数	—
工事概要	舗装工事						
事故概要	バックホウによるアスファルト舗装撤去作業中、作業アームが外構フェンスに接触し損傷させた。						
事故原因	運転者とその他作業員の周囲の確認不足により、フェンスに近寄り過ぎた。 また、他の支障物(電柱支線と照明灯)に注意をはらいながらの作業であったことも原因の一つである。						
改善策	・作業前に、障害物がある場合の作業手順や注意点等の確認を徹底する。 ・運転者が操作前、操作中に周囲の確認を徹底する。また、重機監視員を必ず配置し、建設機械との安全距離を保ちながら、声掛けや誘導を徹底する。 ・周辺施設や構造物で狭小な範囲は人力で施工を行う。

※工事は通行止めで施工  
※作業場所が照明灯と電柱支線間で狭い状況であった

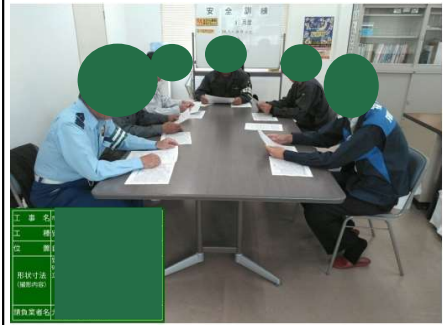
再発防止会議状況

工種	事故後の対応
種別	
細別	
撮影内容	安全訓練実施状況
撮影箇所

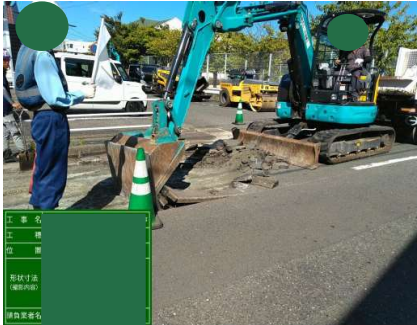
監視員配置状況

工種	事故後の対応
種別	
細別	
撮影内容	重機監視員配置
撮影箇所
