# 公共工事等事故情報

## 事故状況図

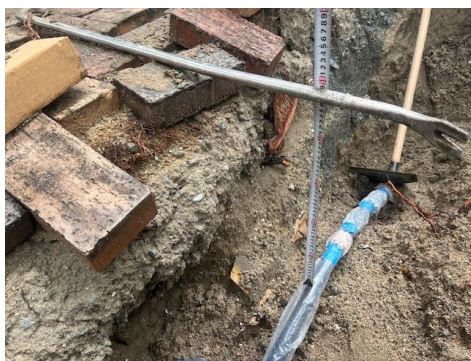
破 損 個 所

事故分類	物損公衆災害	発生日時	令和 6年 5月 27日(月曜日) 15時 40分			工事関係者区分	一次下請
事故区分	埋設物等損傷	性別	—	年齢	—	業種区分	土木
被災程度	水道管(φ20)破損			事故レベル	I	休業見込日数	—
工事概要	街路樹が根上りして、歩道が破損しているため、歩道の補修と路盤改良を施工。						
事故概要	作業中のバックホウ(0.08m3)が埋設水道管(φ20)にバケットを接触させて、水道管を破損。						
事故原因	受注者は、本件工事に先立ち埋設物管理者(水道局)との事前協議を行い、埋設物管理図を入手し、被災した給水管の位置(平面位置)を把握していた。なお、管理図には被災管の深度が80cmと記載されていた。これに対して掘削深度は60cmではあったが、事故発生箇所において深度約50cmの位置で埋設物標示シートが出土したため、人力により試掘を行ない部分的に埋設管が無いことを確認した。しかしながら、試掘した土砂をバックホウで掬い取ろうとしたところ、バケットの先が試掘箇所横の地山に入り、局所的に浅い位置(深度50cm)に立ち上がっていた被災給水管にバケットを接触させた。						
改善策	今後は、深さに関わらず、埋設テープや埋戻し砂に敏感になり、怪しそうな場所は注意して人力掘削を行う。 また、掘削した土砂を除去するなどの際はバックホウにより直接掬い取ることを避けて、再発の防止に努める。
