公共工事等事故情報

| 工事概要 | 側溝布設工事 | | | | | | |

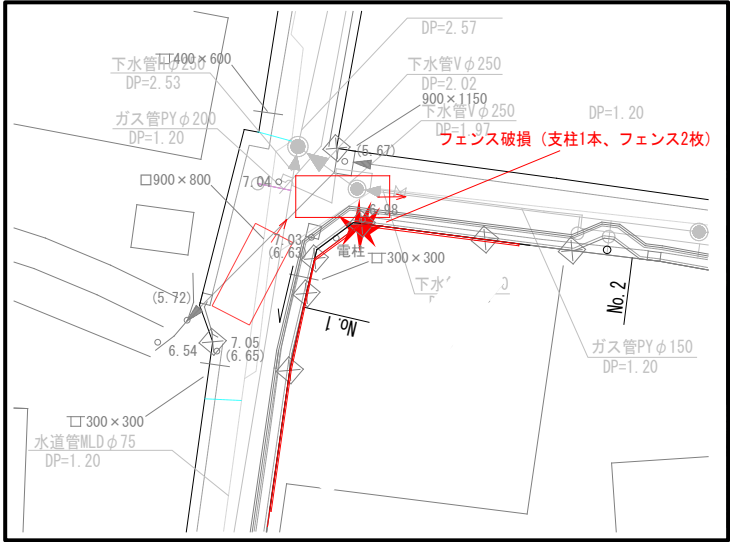
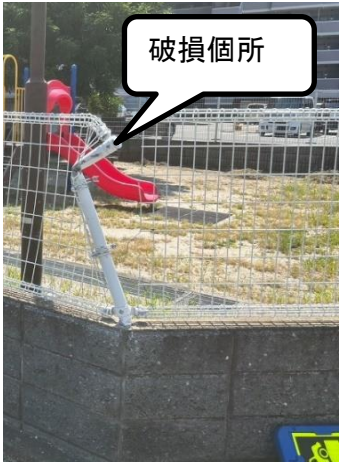
事故状況図

| 事故概要 | 工事による掘削土砂を搬出するため、ダンプトラックへ土砂の積込みを行い、現場付近の交差点を右折した。その際、車体の運転席側(車体右側中央部)が道路沿い公園の外周フェンスと接触し、ポール1本とフェンス網の一部を破損させた。 | | | | | | |
| 事故原因 | 運転者が「工事の工程に遅れを生じさせてはいけない」という気持ちに焦りがある状態で、周囲の事前確認を十分に行っていないまま車両を動かし、ハンドル操作を誤ったことが原因である。 | | | | | | |
