公共工事等事故情報

| 工事概要 | 施設の改修工事 | | | | | | |
| 事故概要 | ラフタークレーン(25t)が敷地内に進入中、車体左後方向のアウトリガー収納部を門柱に接触させ破損させた。 | | | | | | |

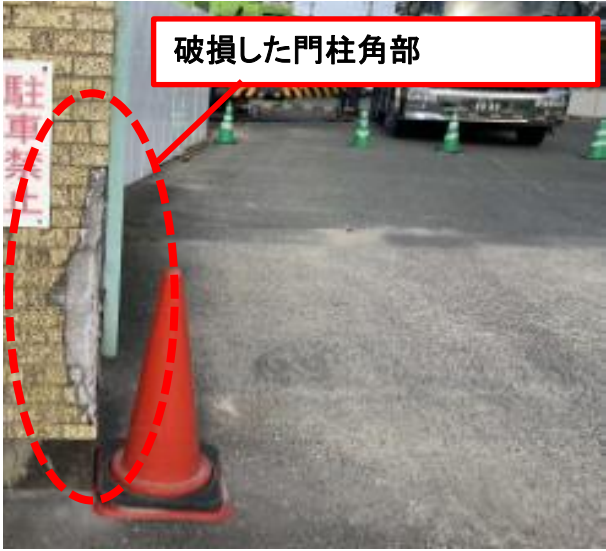
事故状況図

| 被災程度 | 門柱角部の破損 | | | 事故レベル | I | 休業見込日数 | — |
| 事故原因 | クレーン運転手から門柱が死角となっており、誘導員を1人つけていたが学校関係車両の誘導に気を取られ、クレーンが安全に進入できているかの確認が不十分だったことによるもの。 | | | | | | |

破損した門柱角部

| 改善策 | 大型車両の校内への進入、退出時に交通誘導員を2名つけて安全な誘導を以後行っている。 | | | | | | |
