福岡市地下水汚染対策委員会

平成19年度に判明した地下水汚染について

「平成19年度に判明した地下水汚染について」報告書

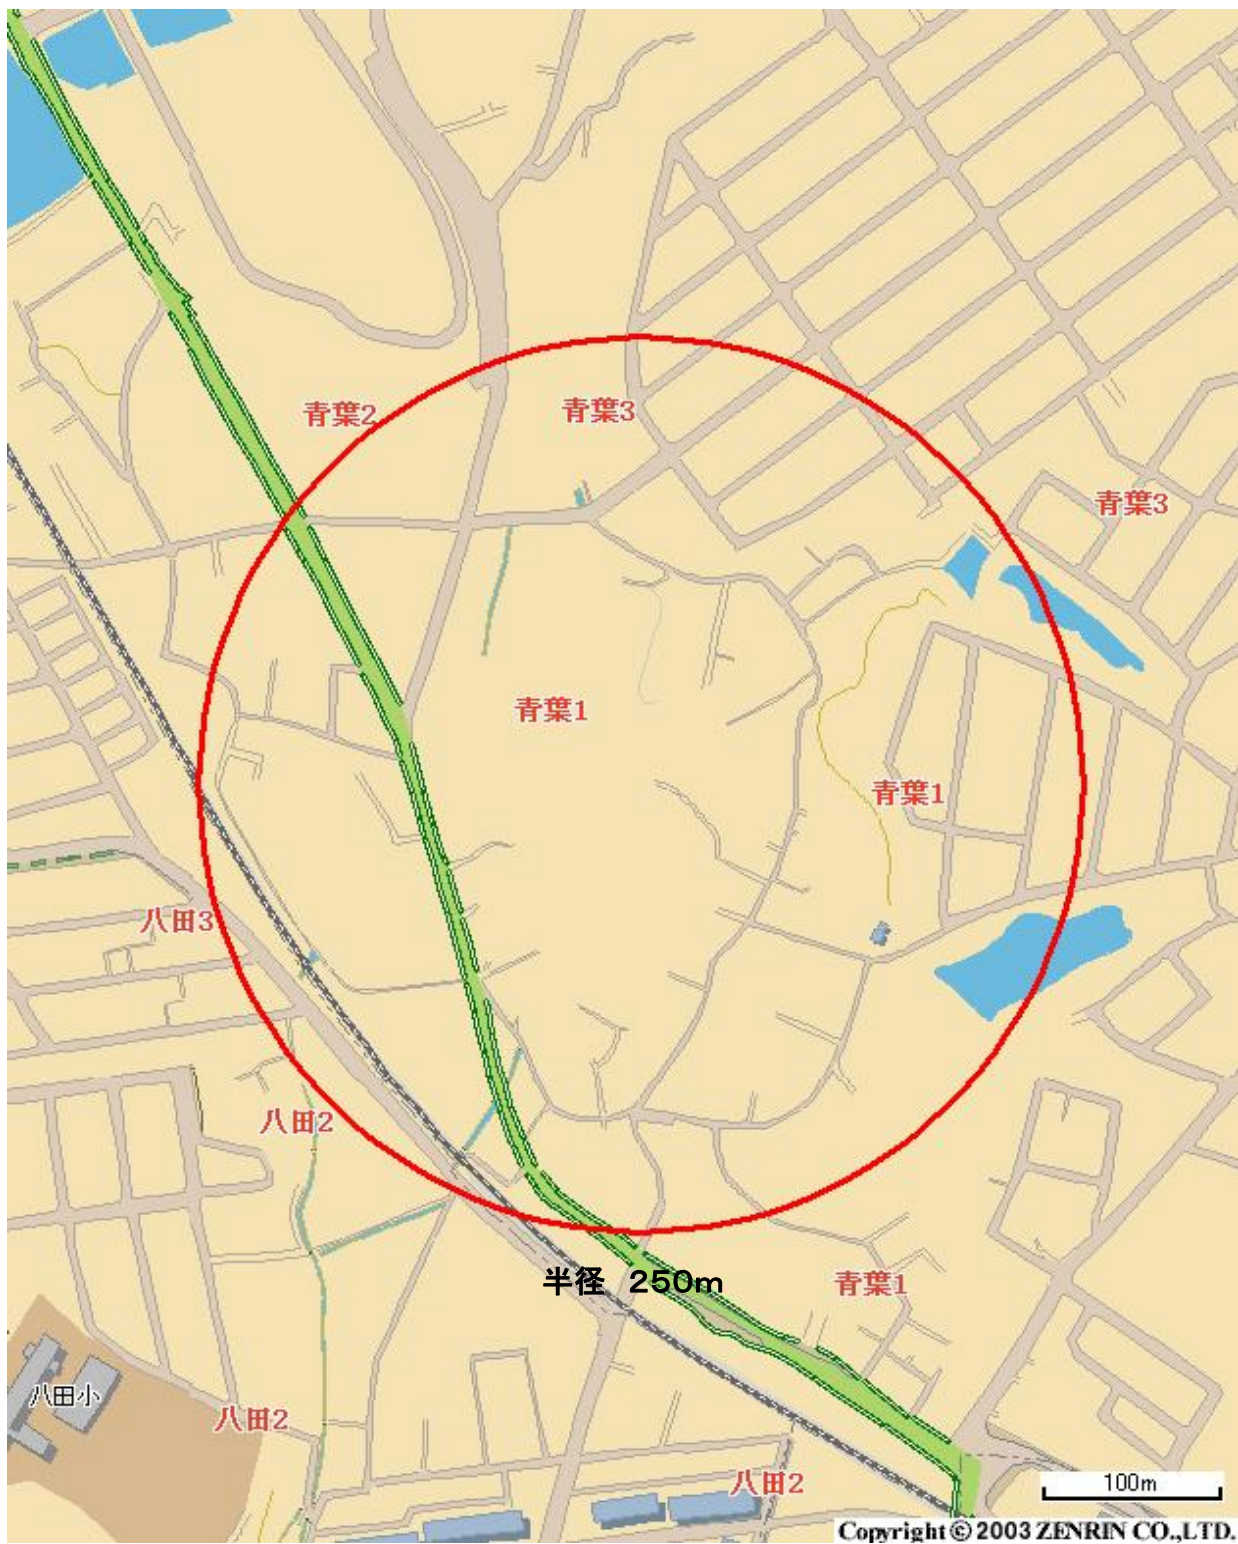
図1 概況調査地点及び汚染井戸周辺調査地点(東区青葉)

概況調査地点及び汚染井戸周辺調査地点を図1に示す。

概況調査地点については「水銀」が0.0046mg/L（環境基準0.0005mg/L）検出され、周辺調査の結果6井戸のうち1井戸から0.0006mg/Lの「水銀」が検出された。（表1）

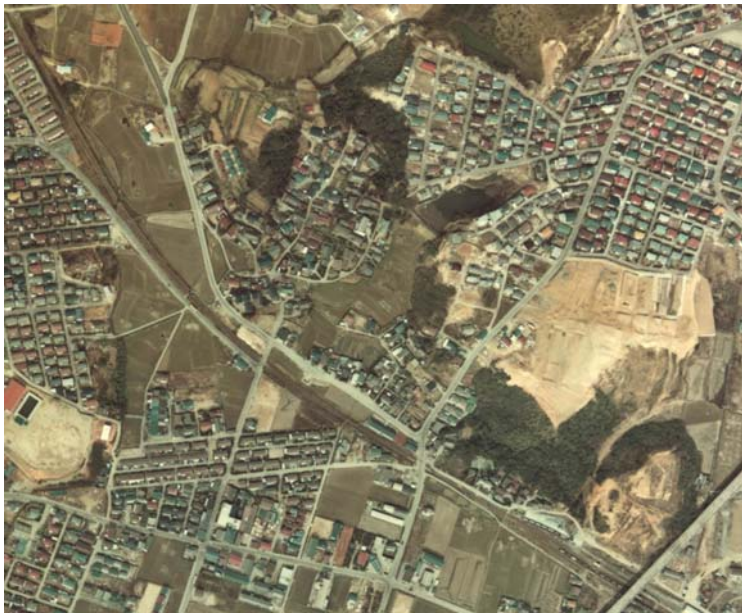
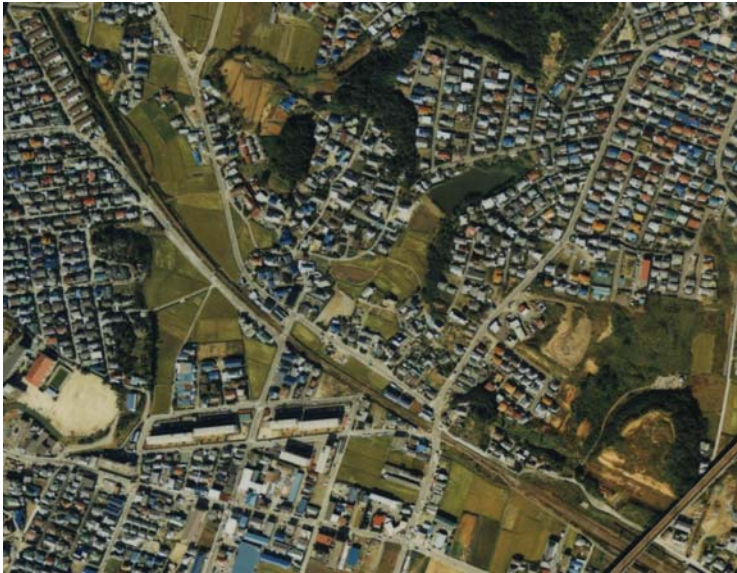
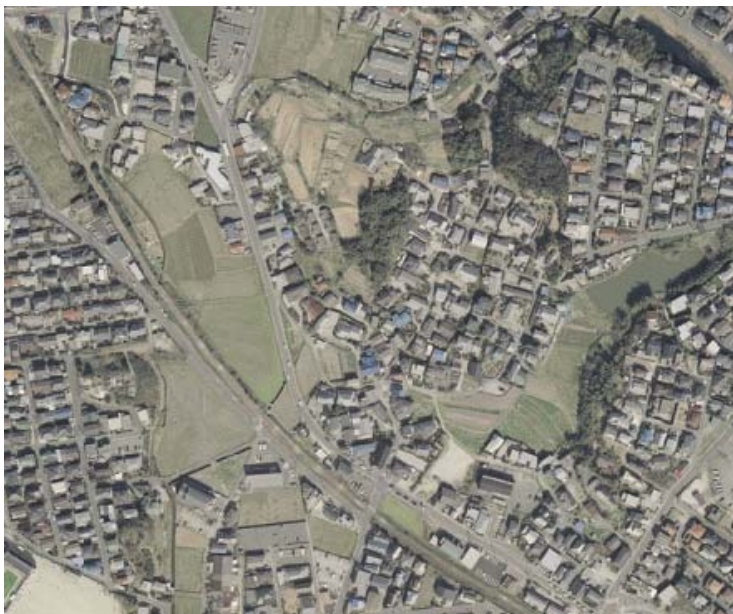
図2 東区青葉付近 航空写真

工場・事業場等の人為的汚染の可能性について、図2の航空写真等により確認を行ったが、大規模な工場等の汚染源となりうるものは存在しなかった。また、導電率からも廃棄物処分場の浸出水等の影響もないと考えられる。

「水銀」検出地区は図2の航空写真からも判るように高台であり、その地質は図5に示されているように新生代第三紀の礫岩・砂岩・頁岩等であるが、基盤岩は花崗岩であり、その上に新生代第三紀層が乗っている状況であることが判っている。また、JR香椎線に沿って断層が存在が確認できる。

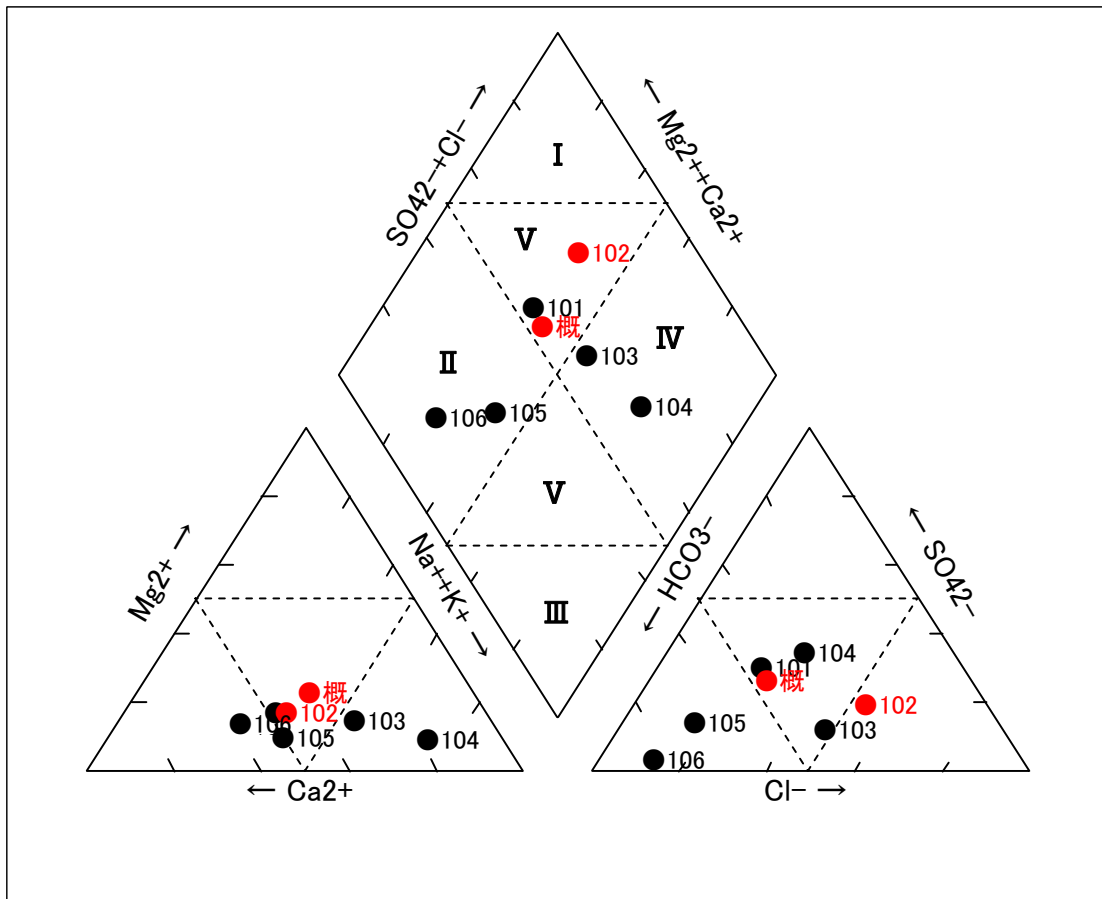
図3 トリリニアダイアグラム(東区青葉)

水銀検出井戸と非検出井戸との関係や、人為的汚染の可能性について確認するため、地下水のイオン分析を行いトリリニアダイアグラム(図3)を作成した。

このトリリニアダイアグラムからは、水銀が検出された地下水と非検出地下水の間に明確な性状の違いは見られず、検出地下水も中間的な地下水の性状であり、表層水の混入の可能性も考えられた。

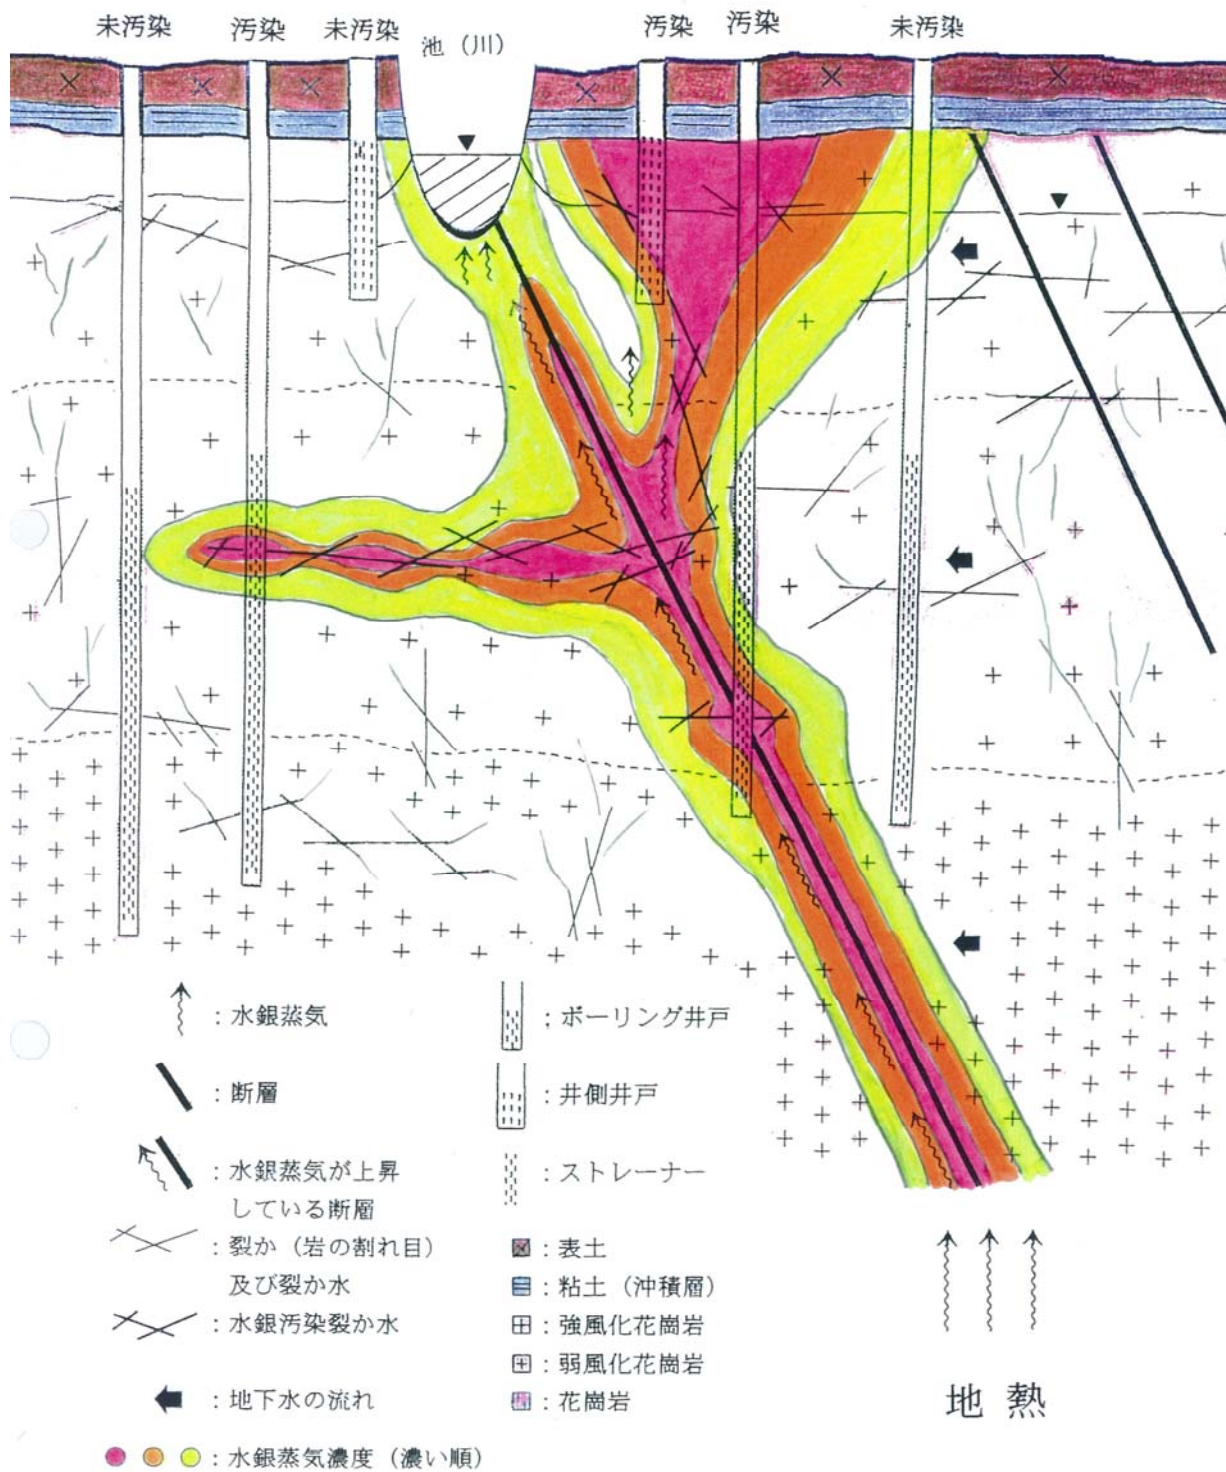
図4 地下水水銀汚染機構 モデル図

「水銀」の地下水汚染については、これまで博多区南部(最大値0.026mg/L, 以下すべて最大値)、大野城市(0.0035mg/L)、南区の長丘(0.0018mg/L)、老司(0.018mg/L)、鶴田(0.0017mg/L)、屋形原(0.0055mg/L)、早良区小田部(0.020mg/L)、城南区の南片江(0.0016mg/L)、樋井川(0.0010mg/L)、片江(0.0026mg/L)において判明しているが、いずれも花崗岩中に存在する断層裂かんに沿って水銀ガスが上昇し、それが地下水に混入したことが原因であるとされ、その機構として「福岡市地下水汚染対策委員会」において図4のモデルが示されている。

これらのことから、今回の「水銀」検出についても「福岡市地下水汚染対策委員会」において検討された過去の事例と同様、断層裂かんに沿って地殻中の水銀蒸気が上昇し地下水に混入した自然的原因によるものと考えられた。

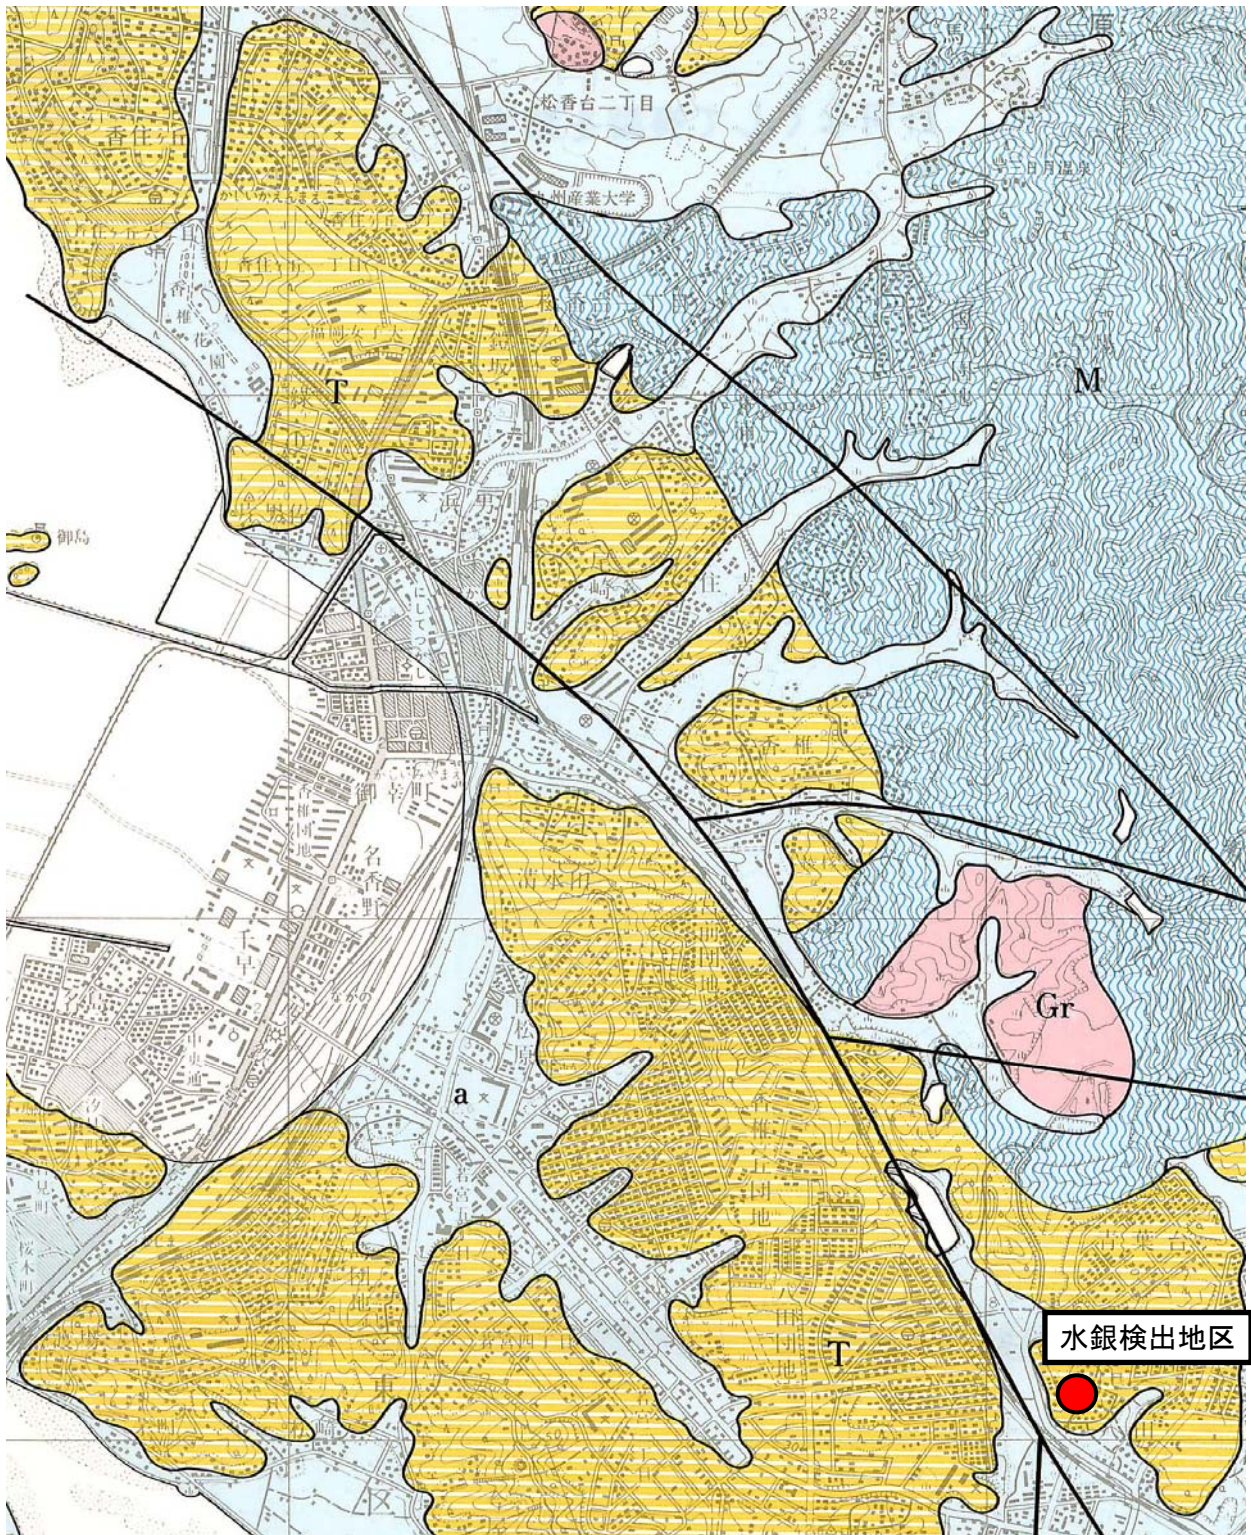
図5 青葉地区 地質平面図

図5に九州地質調査業協会発刊の「福岡地盤図」を示す。

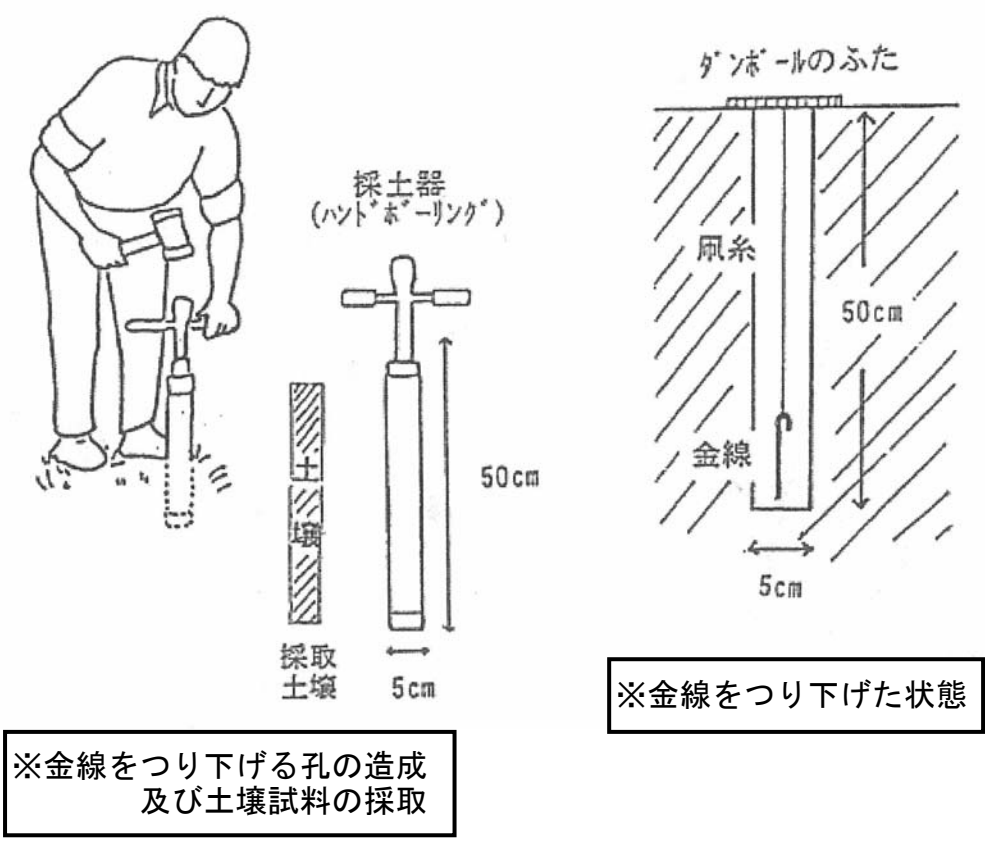
図6 土壌空气中水銀量の調査方法

さらに、「水銀」検出地区周辺において、土壤中の水銀蒸気量を金アマルガム法(図6:直径1.0mm,長さ100mm,純度99.55%の金線を、土中深さ50cmの位置に七日間吊るし、水銀蒸気を捕集する方法)で調査した。

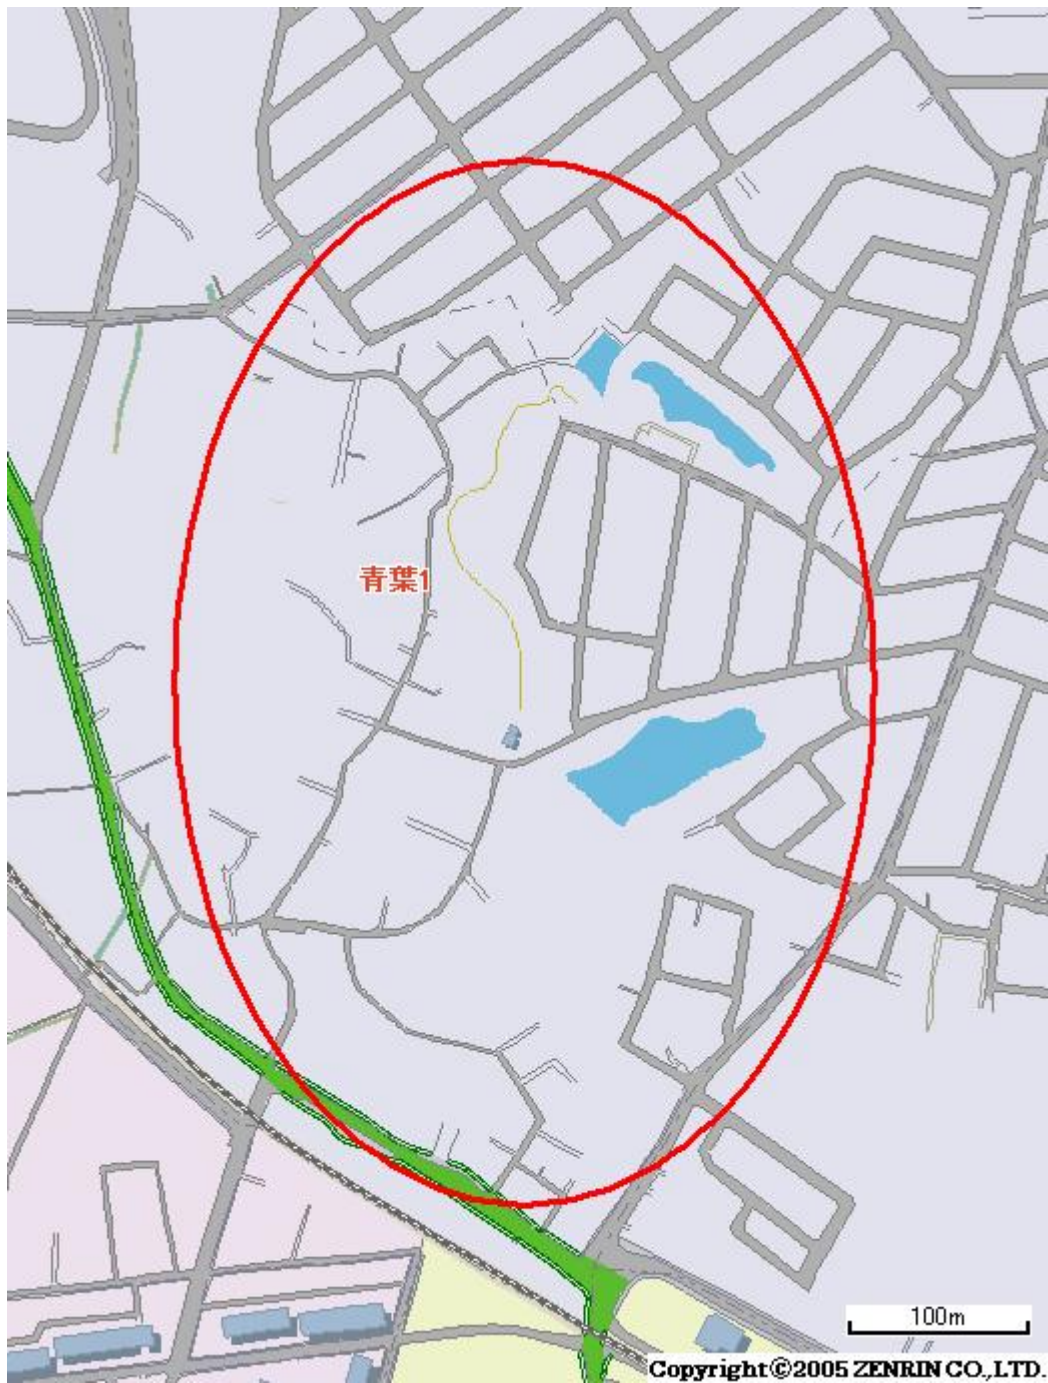
図 7 水銀ガス調査結果

結果は図7に示すとおり、4地点すべての地点で「水銀」が検出され、最高捕集量は18ng/7日間であった。
