## 平成 24 年度 福岡市地下水汚染対策委員会議事録要旨

## 平成24年度継続監視調査で新たに判明した地下水汚染について

# 「土壌汚染対策法指定区域（指 - 1号）について」 資 料

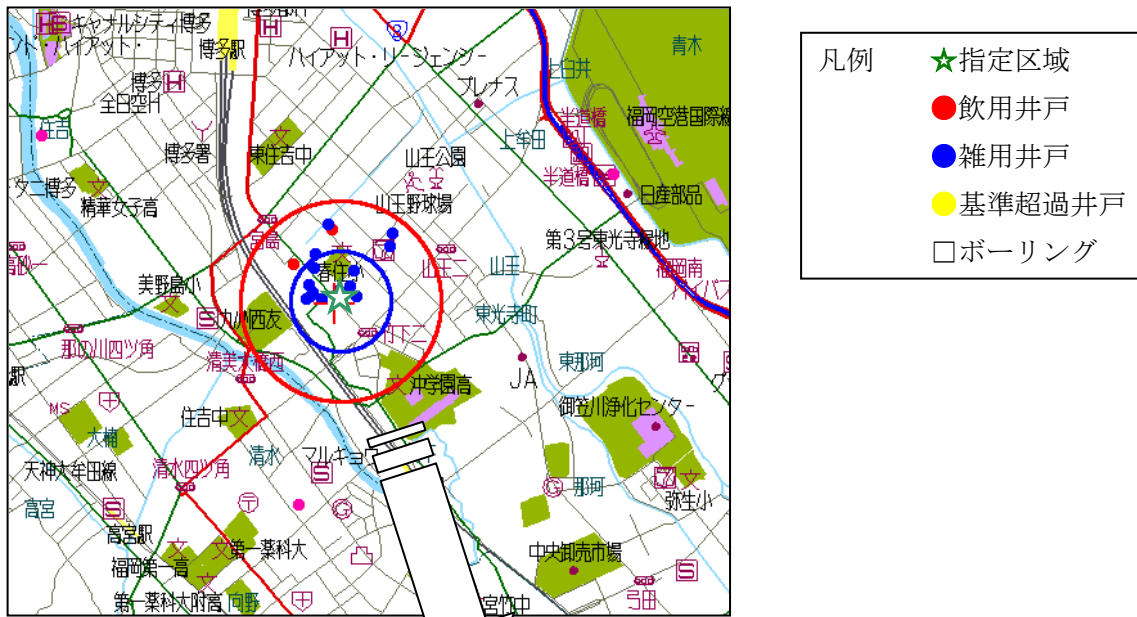
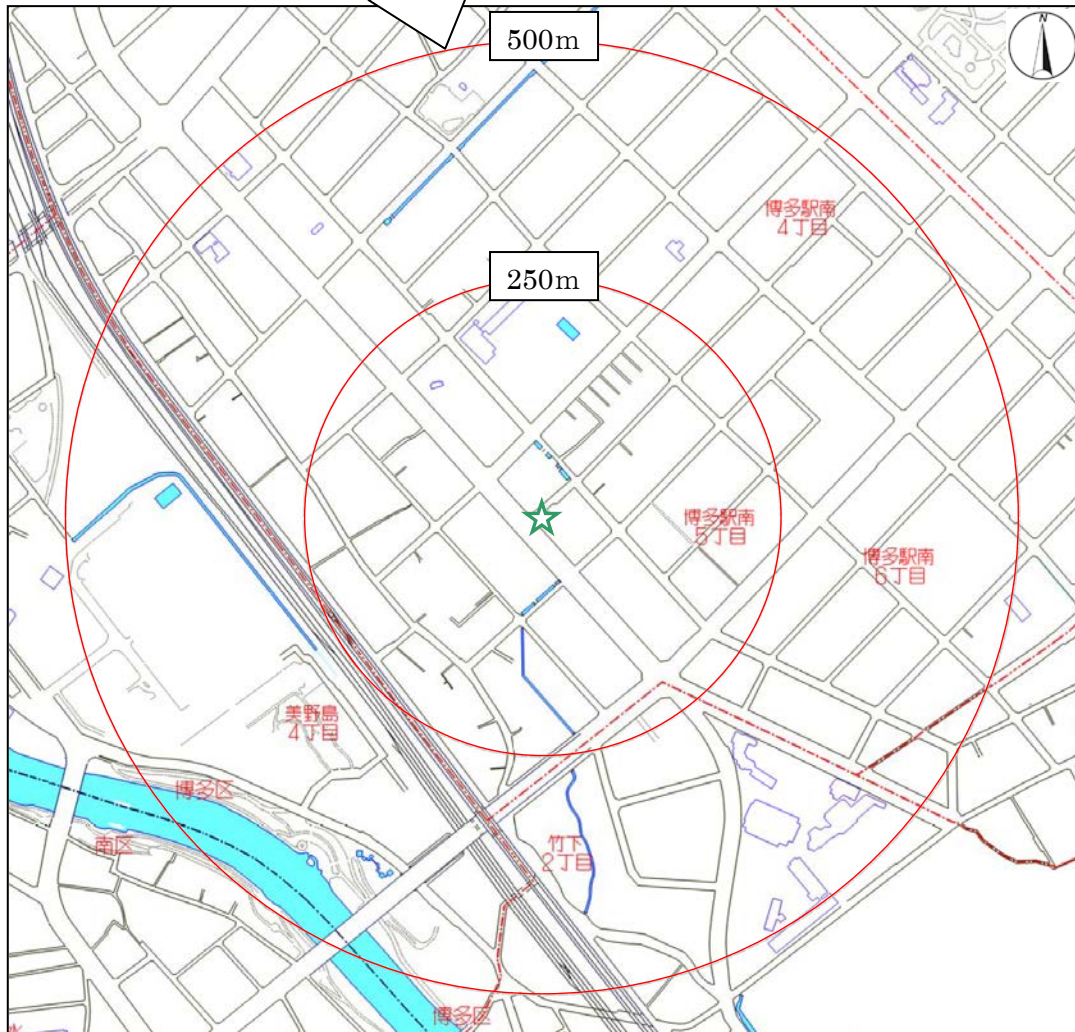
図1 指定区域及び周辺井戸調査地点

平成24年1月から7月のモニタリング調査の間には、近隣で建設工事が行われており、地下水質の変化に影響を与えた可能性がある。

調査の結果、該当区域内には 18 井戸があり、そのうち飲用井戸は 2 井戸で、井戸を飲用している 2 件のうちの 1 件は上水道がないことがわかった（図 1）。簡易検査の結果、飲用井戸から六価クロムは検出されなかった。

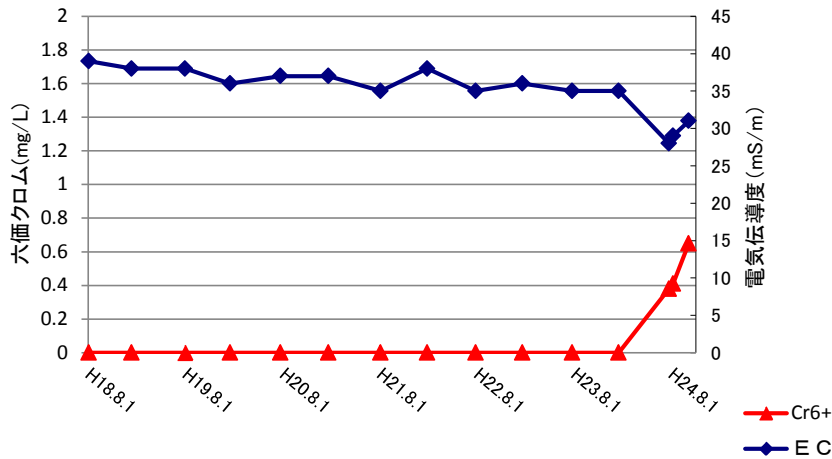
図2 モニタリング井戸(No. 6)の経年変化

平成24年1月まで六価クロムは検出されていなかったが、平成24年7月に、指定地区に最も近いモニタリング井戸（No.6）から0.38mg/L（地下水環境基準の7.6倍）の六価クロムが検出された。さらに、8月、10月に追加調査を行ったところ、六価クロム濃度は0.41mg/L、0.65mg/Lと増加傾向を示した。（表1、図2）。

同時に測定を行っている電気伝導度を見ると、六価クロムが検出された井戸において、六価クロムが検出された前後で電気伝導度にも変化が見られた（図2）

汚染が拡大する可能性があることから、モニタリングの回数及び地点を増やし、監視を強化する。また、六価クロムが基準を超過した井戸については、井戸の所有者に対し、井戸の用途にかかわらず飲用に供しないように指導を行っていく。

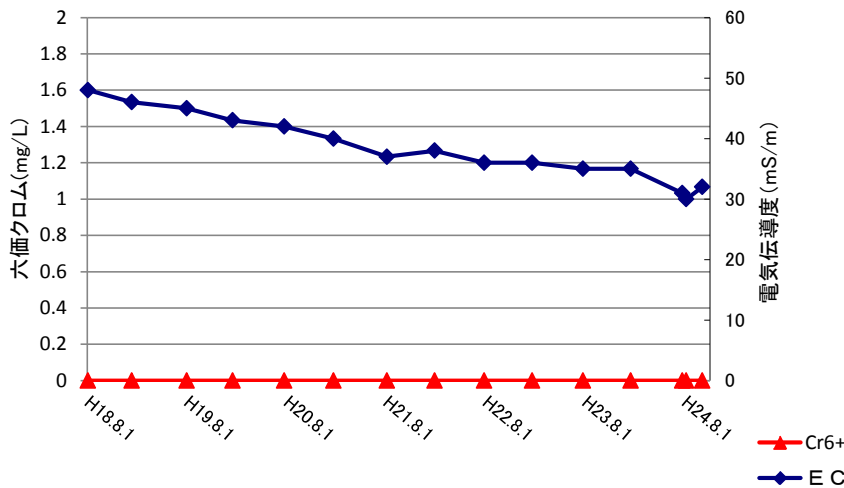
図3 モニタリング井戸(No. 7)の経年変化

また、もう一つのモニタリング井戸（No.7）からは、六価クロムは検出されていない（図3）。

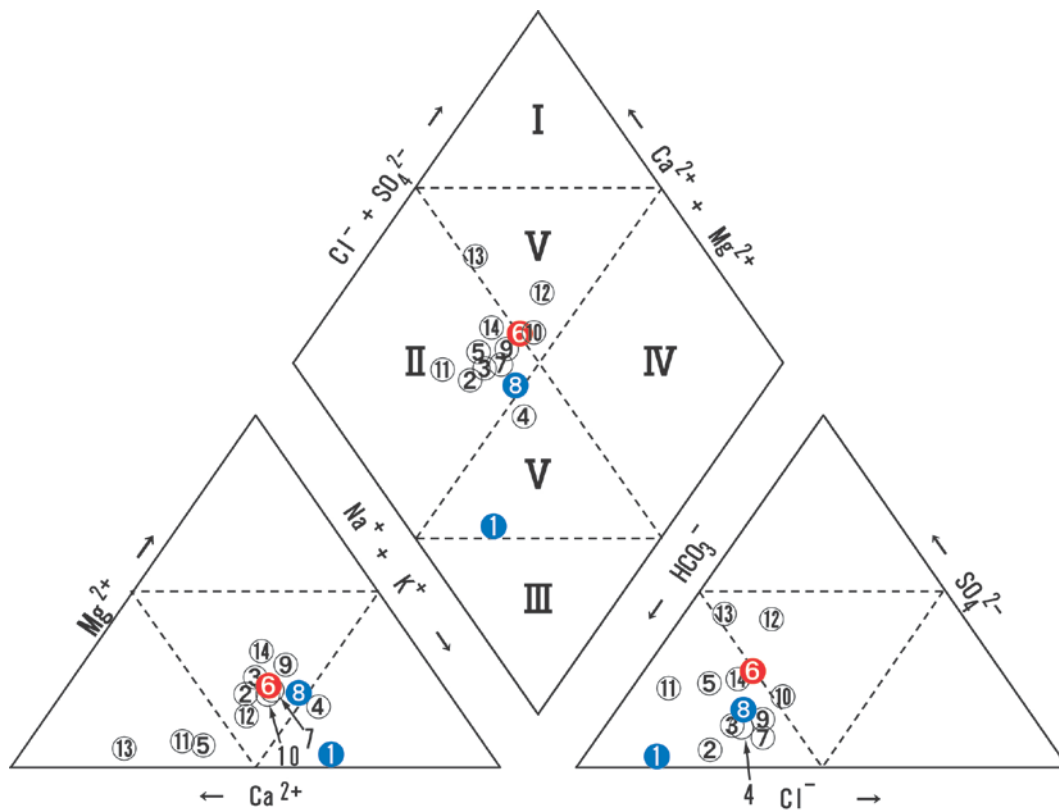
図4 トリリニアダイアグラム

地下水の水質を調査するため、飲用井戸を含む 14 井戸についてイオン分析を行った。モニタリング井戸を含む多くの井戸水は河川水・浅層地下水の特徴であるⅡ型（アルカリ土類炭酸塩）に属するが、深さ 100m のボーリング井戸 No. 1 はⅢ型（アルカリ炭酸塩）に近いⅤ型（中間型）を示した。No. 1 の飲用井戸は深層地下水の特徴を示し、停滞的環境の地下水であると考えられる。

No.1の井戸については、深度は100mであり、イオン分析の結果もⅢ型（アルカリ炭酸塩）に近いⅤ型（中間型）を示していることから、深層地下水を取水していると考えられ表層付近の汚染の影響は受けにくいと考えられる。

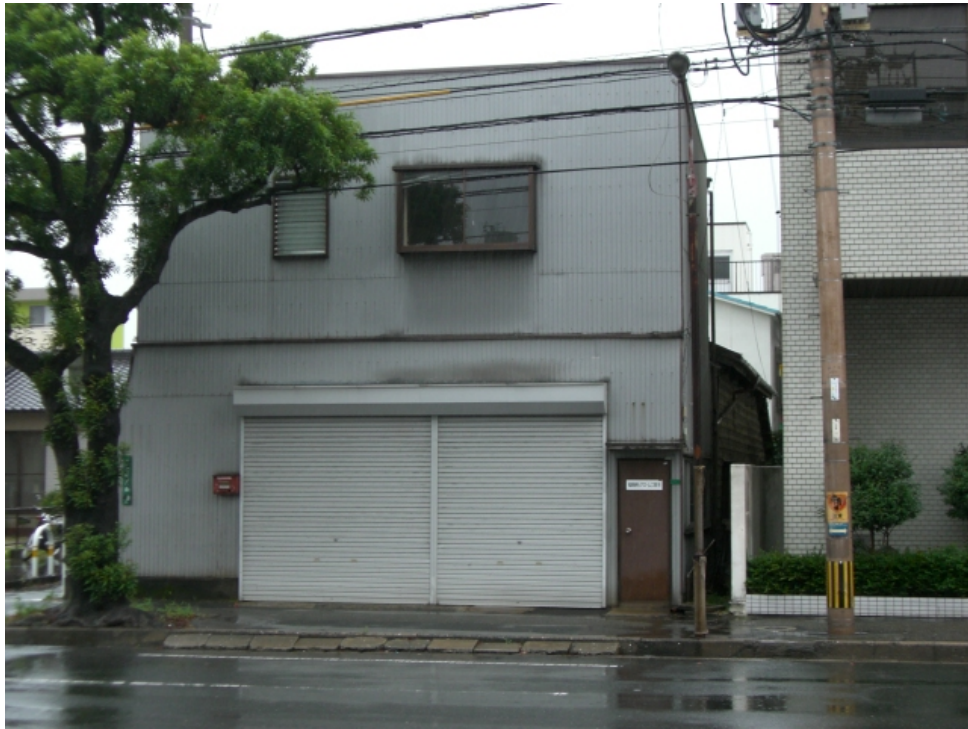
① 正面外観

入り口はシャッターで仕切られ、第三者は自由に立ち入ることのできない構造となっている。

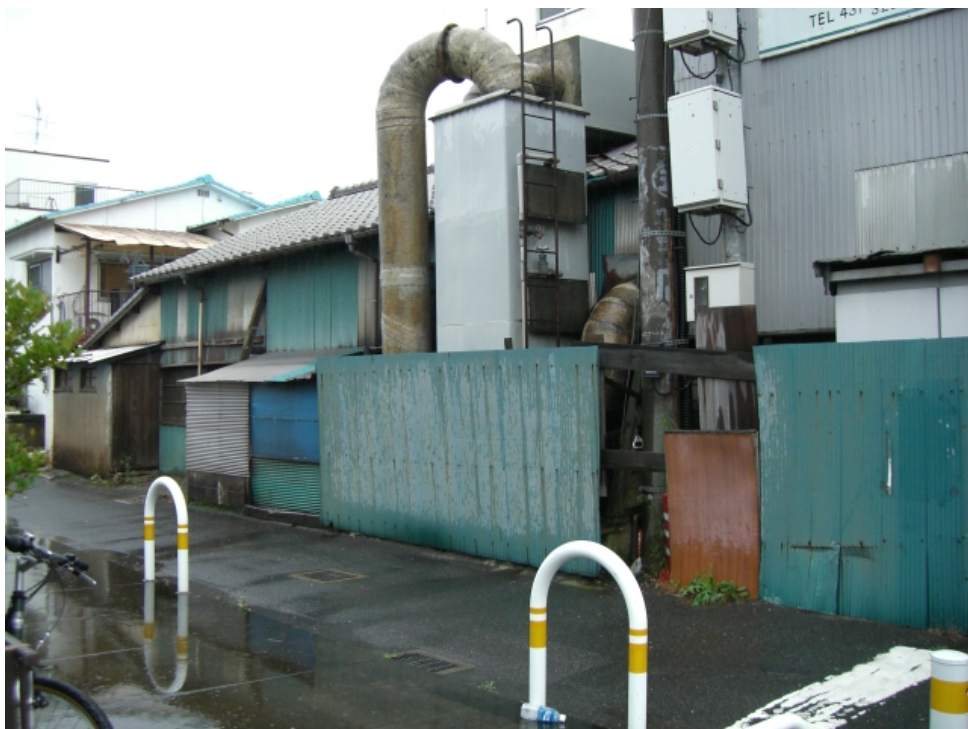
② 工場北側外観

工場への入り口もなく、屋根等により工場内に雨水が入り込まない構造となっている。

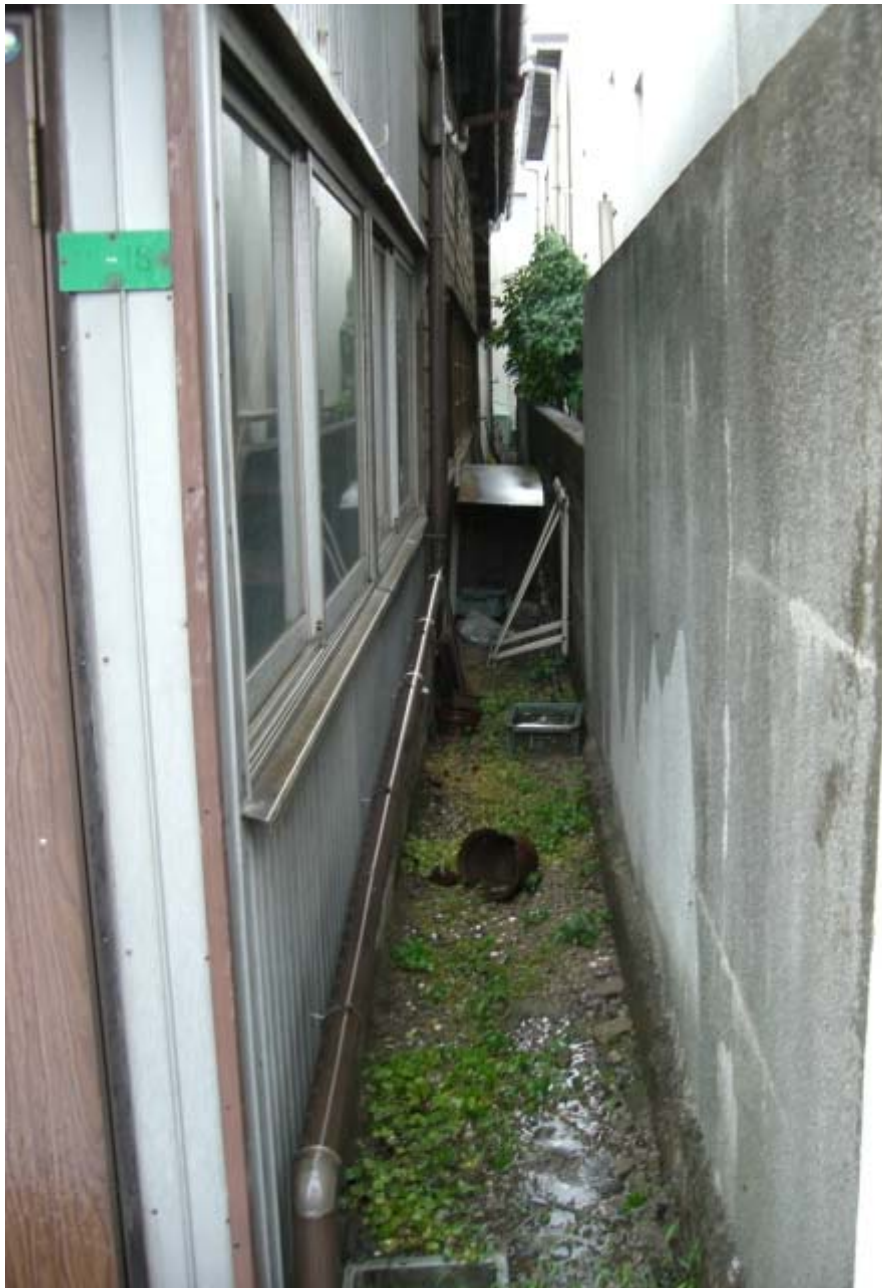
図4 現在の状況 (2)

- ③ 工場南側外観  
工場への出入り口はなく、工場内に雨水が入り込まない構造となっている。

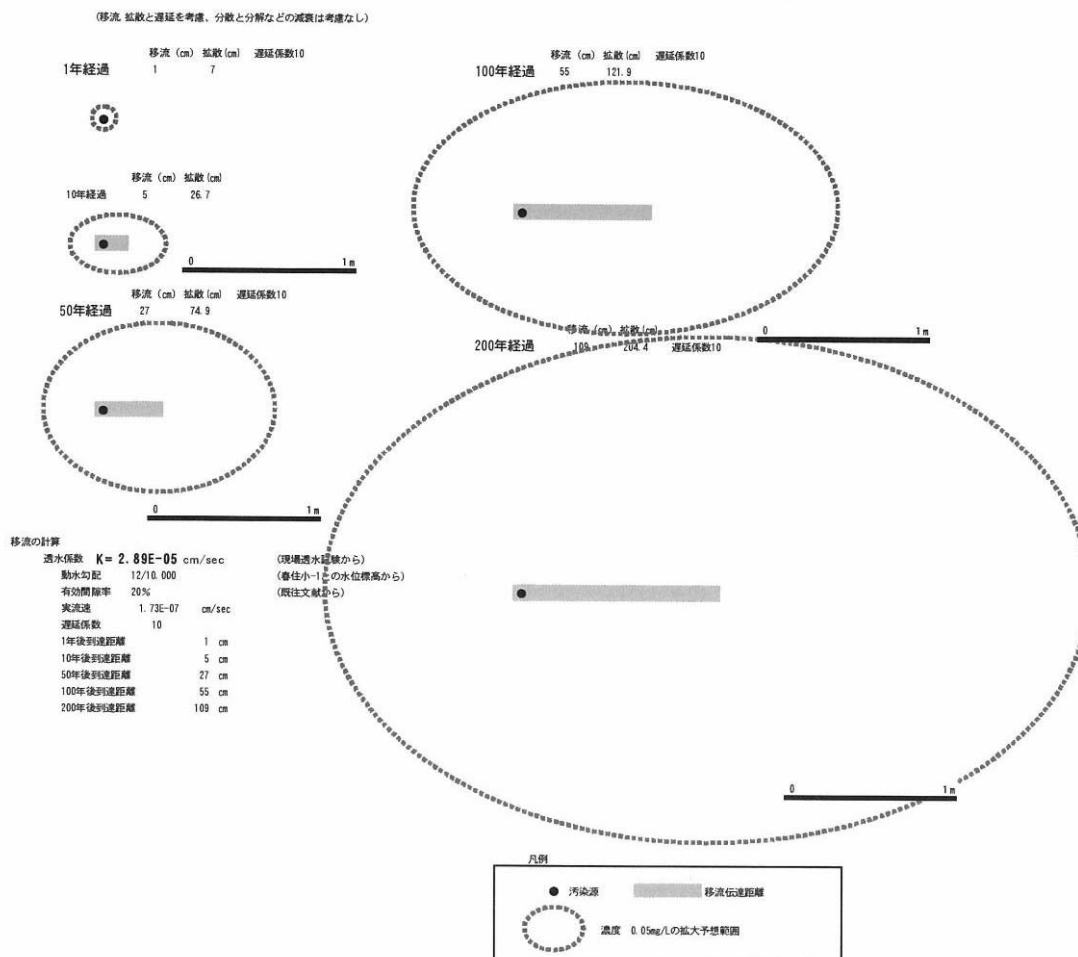
図 1 2 移流拡散による汚染物質の拡大範囲

条件：透水係数  $2.89E-05$  cm/sec  
 動水勾配 12 / 10,000  
 有効間隙率 20%  
 実流速  $1.73E-07$  cm/sec  
 遅延係数 10  
 分散係数  $5.94 \times 10^{-6}$  cm<sup>2</sup>/sec
