# 住吉中学校ブロック交通安全部会

## 第2回会議資料

日時：平成23年7月6日  
場所：美野島公民館 講堂

## 2. 通学路調査における課題抽出と考えられる対応策

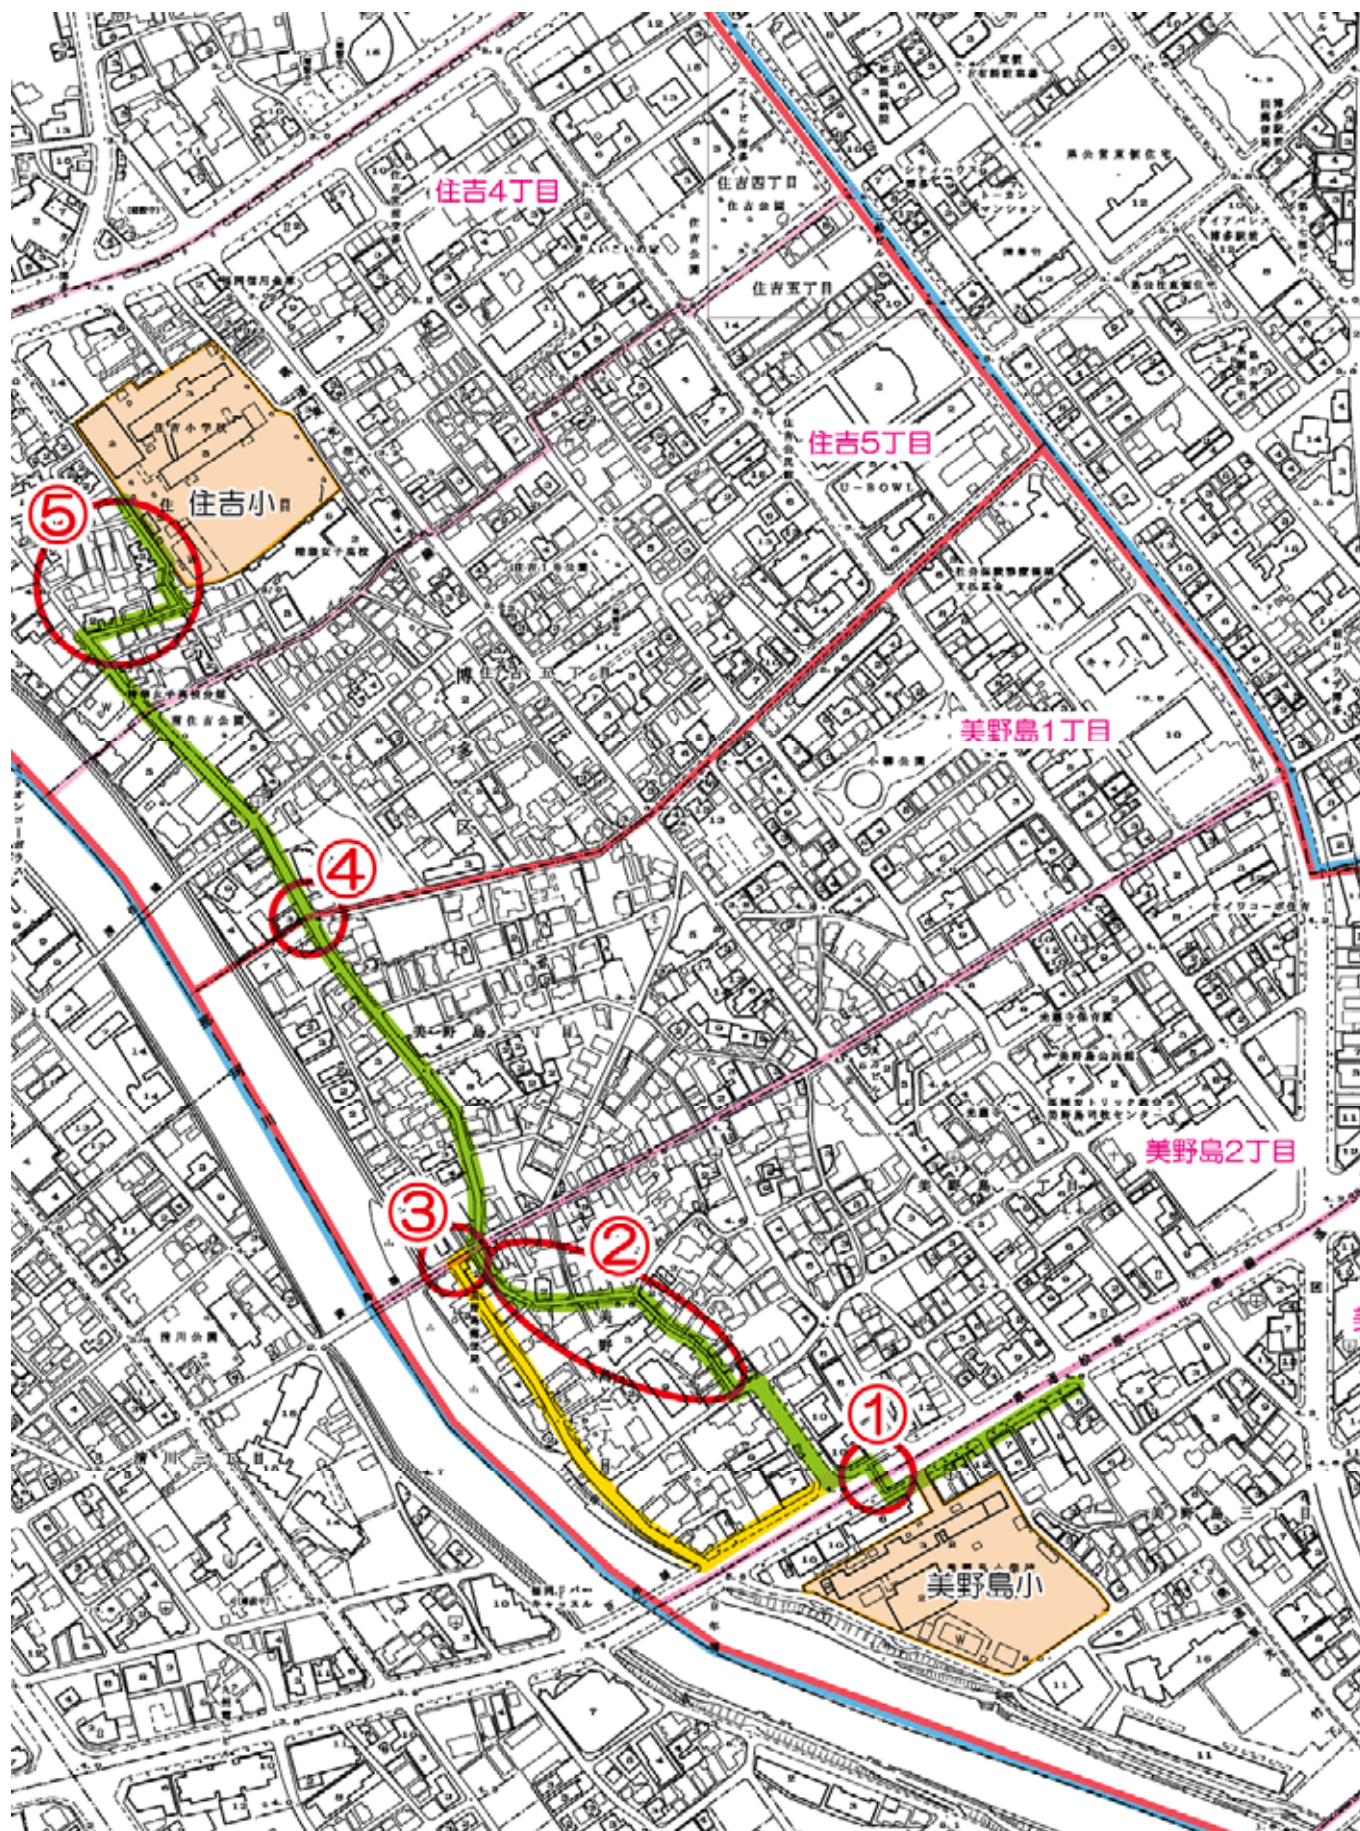
# Aルート地図

地点	課題	対応策(案)
Aルート 全体	○一部にスクールゾーンの標示があるがルート全体を通して道路が狭隘であり見通しも悪く、通学路であることがわかりにくい。	◆校区西部エリアに居住する児童の通学路として現行どおり必要と考えられるため、可能な場所へのカラー塗装の実施や、見守り・誘導體制の強化などによる安全確保策を検討。
① 【美37】	○歩道橋昇降地点において、自転車との交錯防止策の検討が必要。  (※自転車通行量 7:00~9:00 370台~400台 14:00~16:00 100台~130台)	◆見守り、誘導體制の強化。 ◆現在、歩道橋階段前に設置している防護柵の延長や、美野島小正門前歩道のカラー化などにより、自転車からの歩道橋利用者の視認性を高める改良工事を施工中。
② 【美22】 【美24】	○車両の通行量は少ないが、道路が狭隘で見通しが悪い。  (※道路幅員 2.5m~3.8m)	◆見守り、誘導體制の強化。 ◆代替となる通学路の検討(黄色表示のルート)  (※道路幅員 3.9m~7.1m)
③ 【美18】	○東西方向に車両や自転車の通行が多く、横断時に注意を要す。  (※横断歩道の設置有り)	◆横断歩道が整備されているが塗装が薄くなってきているため、再塗装による視認性の向上を警察に要望。
④ 【住61】	○東方面から、または東方面への車両の出入り(右左折)がある。 ○自転車の通行が多い。  (※カーブミラー設置有り)	◆東方面からの車両に対し、Aルートが通学路である旨の標示を行い、注意を喚起。 ◆黄色帽子の着用等による視認性向上の検討。
⑤ 【住46】	○道路幅員が狭く、見通しが悪い。 (※道路幅員 2m~2.3m)	◆見守り、誘導體制の強化。

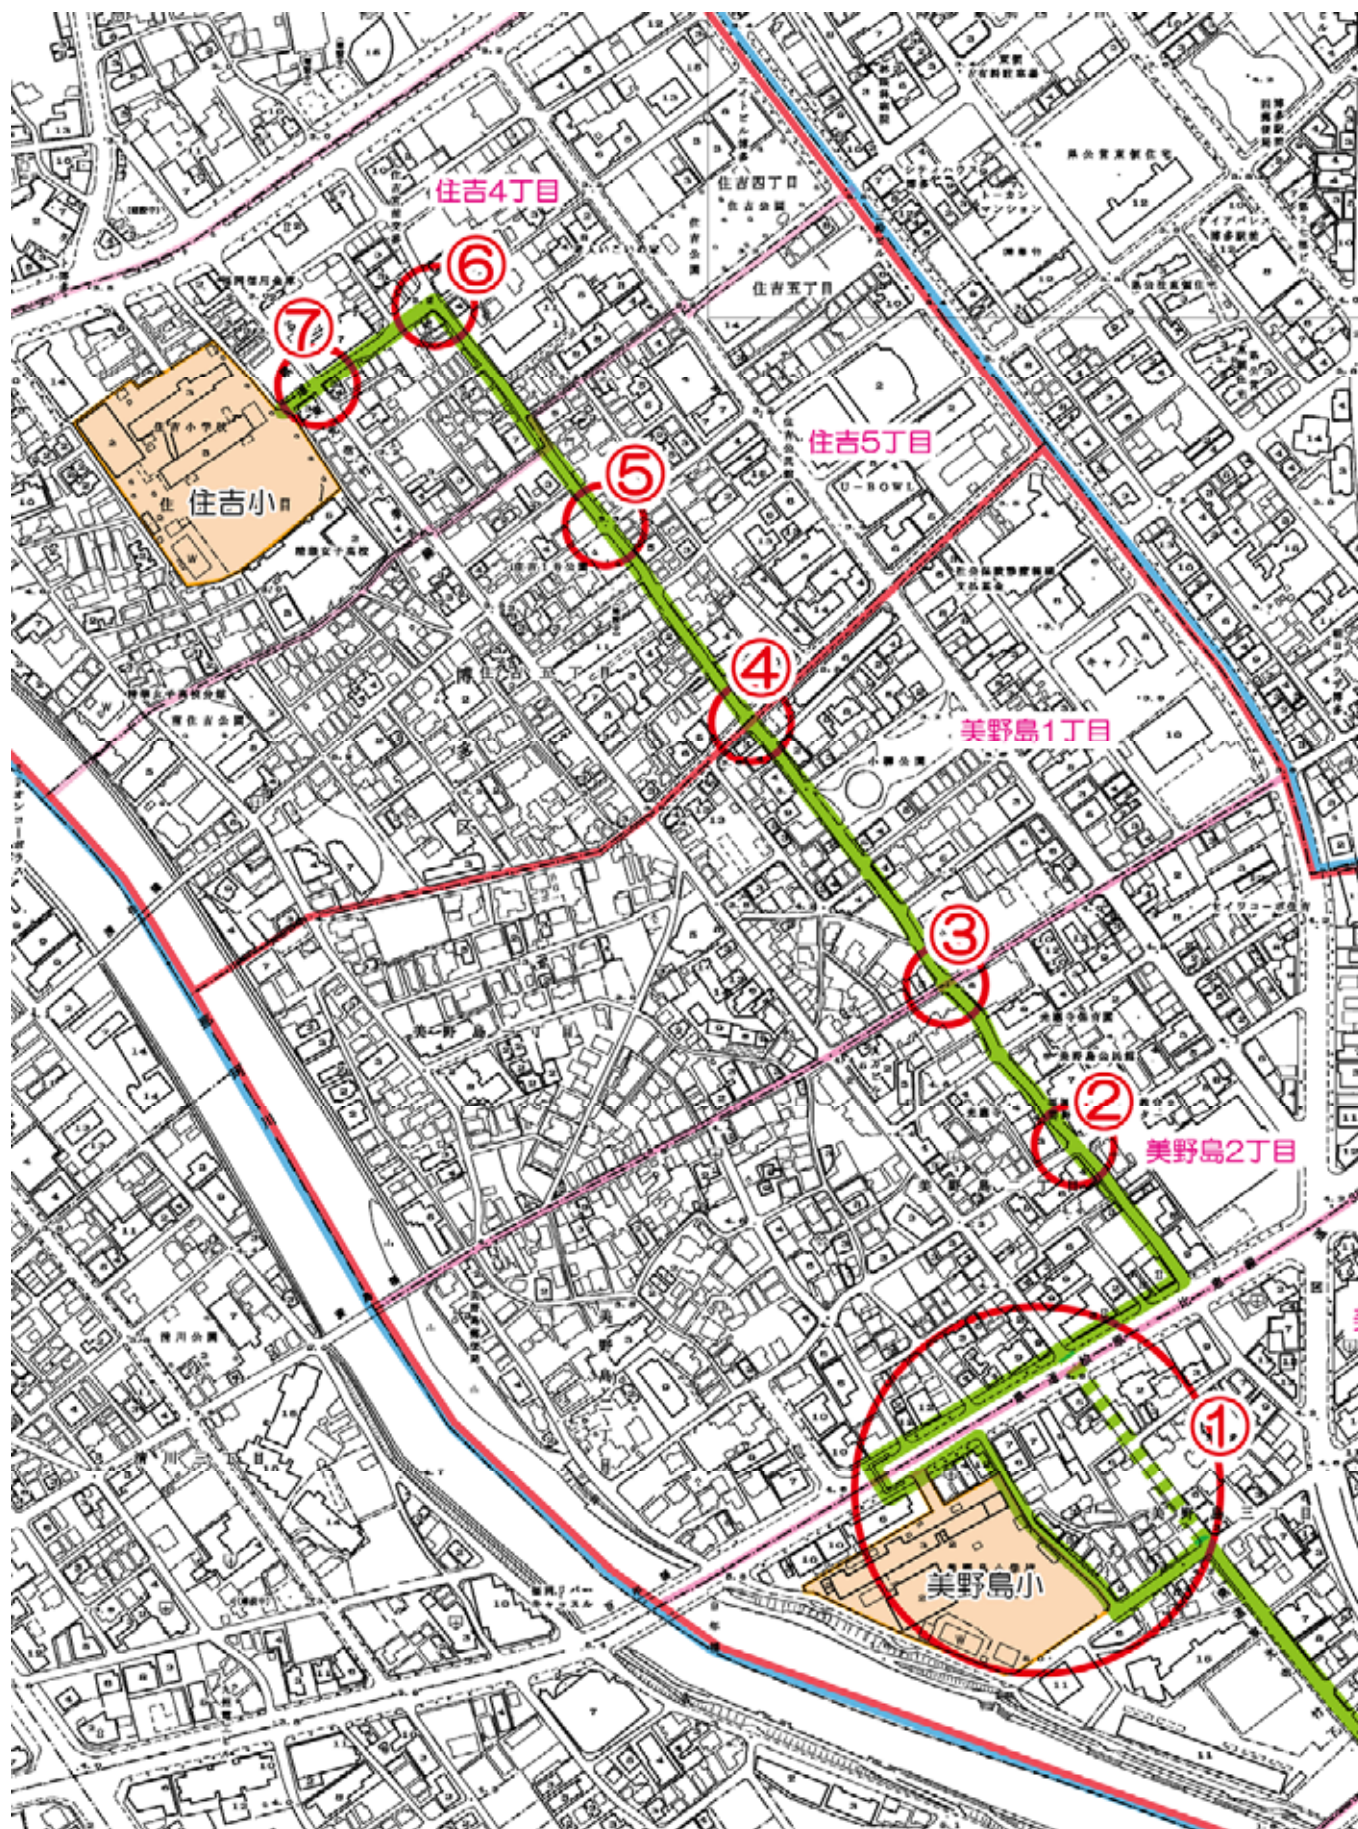
Bルート地図

地点	課 題	対 応 策 (案)
Bルート 全 体	○ルートそのものの車両通行量は比較的少なく、通学路として適当と考えられるが、校区境目で東西方向の交通量が多い。またルート全体を通して歩道部分を明確化することが望ましい。	◆ルート全体を通し、カラー塗装などによる歩道部分の明確化を検討するとともに、校区境目に設置されている点滅信号の押しボタン化、横断歩道の設置などの検討が必要。
①  【美32】 【美36】	○美野島3～4丁目の児童がBルートを使用する場合、美野島通りの点線区間は歩道が無く、交通量も多いため通行は危険である。 ○福銀前交差点の信号を渡ることとした場合、歩道に信号待ちの待機スペースが少なく、横断可能時間も短い。  〔※信号時間（福銀前） 歩行者赤 1分42秒 歩行者青 23秒 歩行者青点滅 5秒〕〕	◆少し遠回りとなっても、小学校前の歩道橋を使う方向で検討を進め、児童の誘導體制を強化する。 ◆歩道橋の利用にあたっては、Aルートと同様、自転車との交錯防止策の検討が必要。 ◆点線区間の交通規制の要望も考えられるが、その場合百年橋通りへの抜け道として美野島小学校側に車両が流れる可能性があるため、要望を行うにあたっては慎重な検討が必要。
②  【美26】	○美野島通りから東方面（美野島公民館方向）へ抜ける道路は時間帯で一方通行規制（7:00～9:30）となっているが違反車両が多い。	◆警察による巡回指導等を要望。
③  【美13】	○スーパーへの物資搬入や買物客の車両の出入り・駐停車が多い。 ○交差点の南北方向には「止まれ」の標識があるが、北側には停止線が無く、南側の停止線も消えかかっている。 ○東西方向の車両や自転車から、交差点を横断する歩行者を認識しにくい。	◆スーパーに対し物資搬入時間帯を協議するとともに、警察に対し駐車禁止の標示を要望。 ◆停止線標示を警察に要望。  ◆カーブミラーの設置等の検討。
④  【住64】	○東西方向の交通量が多く、横断が危険であるが、点滅信号の設置のみで、横断歩道も設置されていない。  〔※東西方向交通量 7:00～9:00 約500台 14:00～16:00 約550台〕〕	◆押しボタン式信号への変更、及び横断歩道の設置を警察に要望。 ◆上記設置までの間、見守り・誘導體制を強化。

⑤  【住55】	○東西方向の自転車の飛び出し有り。	◆路面の通学路標示やカーブミラー設置の検討。
⑥  【住38】	○住吉小方向への動線（左折導線）が明確でない。	◆カラー塗装による左折導線の明確化により、一般車両に対する通学路視認性の向上や低学年児童に対する安全な誘導體制の確保を図る。
⑦  【住39】	○美野島通りの交通量が多いため、横断時に注意を要す。	◆交差点のカラー化が既に実施されているが、これに加え見守り、誘導體制の強化が必要。

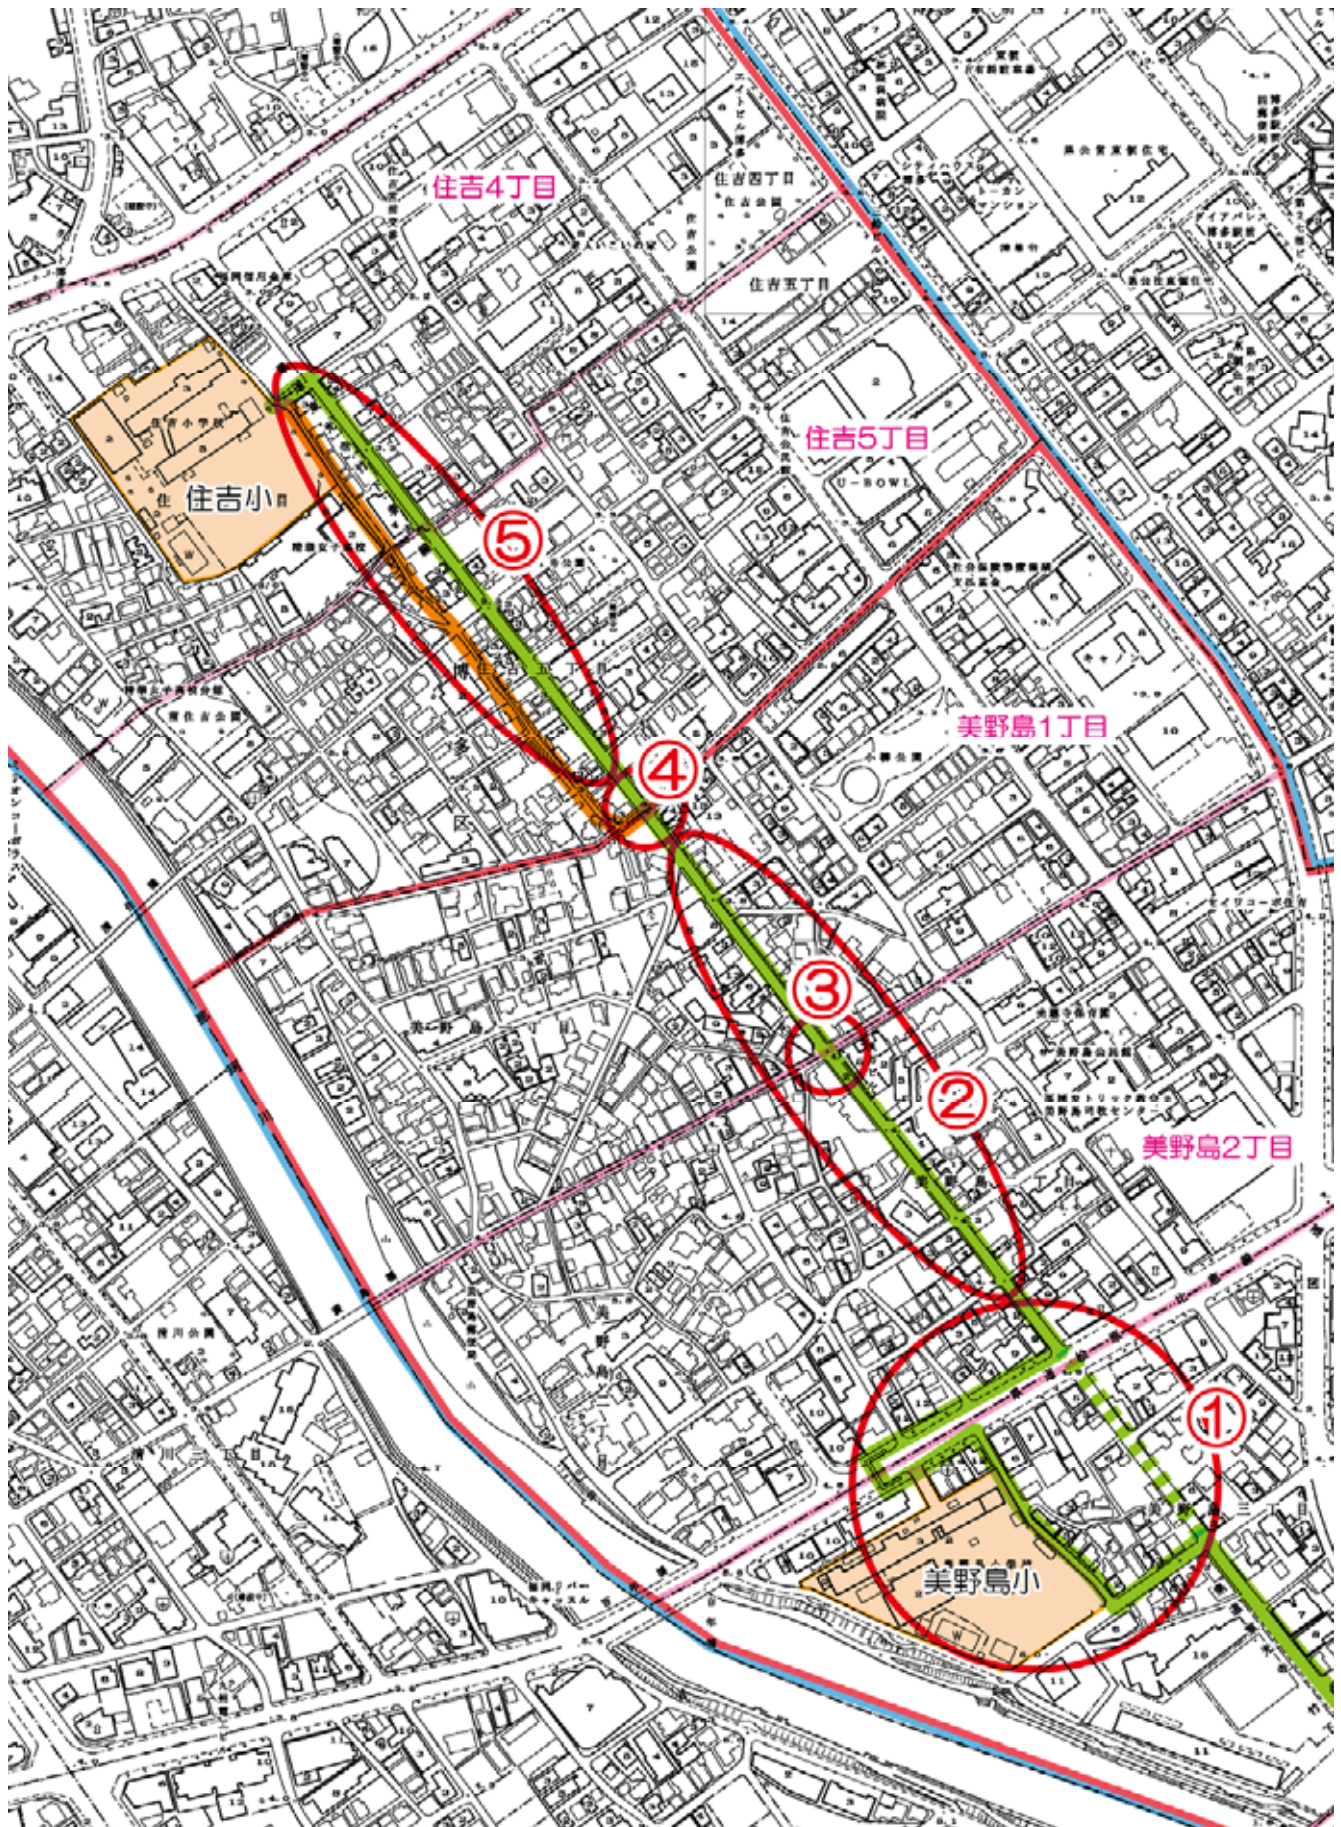
Cルート地図

地点	課 題	対 応 策 (案)
<p>Cルート 全 体</p>	<p>○ルート全体を通して、道路幅員に対し交通量が多く、現在小学校の通学路に指定されていない。 (中学校は通学路に指定)</p> <p>〔※道路幅員 約6m ※南北方向交通量 住吉側 美野島側 7:00～ 9:00 426台～585台 14:00～16:00 534台～612台〕</p>	<ul style="list-style-type: none"> <li>◆交通量が多く、時間帯一方通行化などの交通規制について警察協議を進める必要があるが、沿線住民の合意形成などに相当の日時を要することが見込まれる。</li> <li>◆一方で、道路の見通しが良いため防犯面では優れており、美野島3～4丁目からの最短ルートでもある。</li> <li>◆また、中学校の通学路としての指定はなされており、今後カラー塗装や見守り体制の強化などにより安全性を補完した上で、小学校の通学路として指定することを検討する必要がある。</li> <li>◆なお、商店の乗入れ用にブロックや鉄板を設置している店舗等が多く、カラー化の効果を発揮させるためには撤去についての協力が必要。</li> </ul>
<p>① 【美32】 【美36】</p>	<p>○Bルートで記載したとおり、美野島通りの点線区間の通行は現状では危険。 ○百年橋通り交差点において待機スペースが少なく、横断可能時間も短い。</p>	<ul style="list-style-type: none"> <li>◆Bルートと同じく、小学校前の歩道橋を使う方向で検討を進め、自転車との交錯対策や児童の誘導體制強化の検討を行う。</li> <li>◆点線区間の交通規制についても、小学校周辺が抜け道とならないよう慎重な検討が必要。</li> </ul>
<p>② 【美5-6】 【美8,11】</p>	<p>○速度規制が無い。 ○横道から出てくる車両、自転車がも多く特に自転車が一時停止していない。 ○電柱が路側帯を占拠している部分有り。</p>	<ul style="list-style-type: none"> <li>◆速度規制(20～30km/h)を警察要望。</li> <li>◆路面の通学路標示やカーブミラー設置等の検討。</li> <li>◆電柱については、道路幅員の状況から短期的な解消は困難。カラー塗装の検討の中で対応策を検討。</li> </ul>

<p>③ 【美14】</p>	<p>○東西方向の自転車の通行が多く、一時停止していない。</p> <p>〔※点滅信号・横断歩道有り 止まれ標示無し〕</p>	<ul style="list-style-type: none"> <li>◆路面の通学路標示や交差点のカラー化、カーブミラー設置等の検討。</li> </ul>
<p>④ 【美3】</p>	<p>○③地点同様、東西方向の自転車の通行が多く、一時停止していない。 (※路面に止まれ標示有り)</p>	<ul style="list-style-type: none"> <li>◆路面の通学路標示や交差点のカラー化、カーブミラー設置等の検討。</li> </ul>
<p>⑤ 【住43】</p>	<p>○②エリアと同様、速度規制が無く、自転車の飛び出しが多い。</p>	<ul style="list-style-type: none"> <li>◆速度規制(20～30km/h)を警察要望。</li> <li>◆西側に並行して走る路地があり、現在も通学路指定されていることから、今後も活用を検討。(橙色表示の道路)</li> </ul> <p>〔※道路幅員 1.8m～3.1m 車両通行ほとんど無し〕</p>
