イ 石垣

石垣の様式については、「基本構想」で石材・加工方法から図 2-13 のように 4 分類している。石垣の孕み箇所や不安定な部分を対象とした改修や補強工事は、表 2-5、図 2-14 のとおり、昭和 46（1971）年度から昭和 51（1976）年度および平成 17（2005）・18（2006）年度に、福岡市教育委員会によって行われた。しかし、舞鶴中学校東側、上之橋御門北側、鉄物櫓南側などの箇所では再び傷みが出ており、再修理が必要である。また、地下鉄建設に伴う内堀外壁石垣の調査に伴い、その一部が保存公開（同 54（1979）年）されている。石垣の保存に課題がある箇所については、図 2-14 に赤丸で示している。

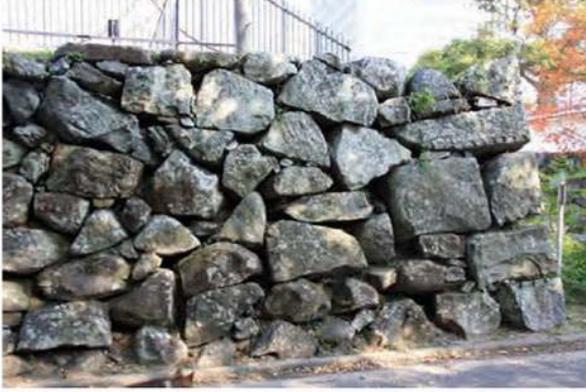
写真2-23: 間詰め石の抜け(三ノ丸西)

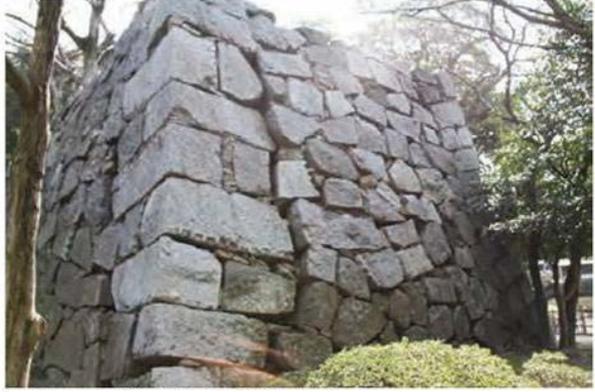
写真2-24: ずれと孕み(鉄物櫓跡)

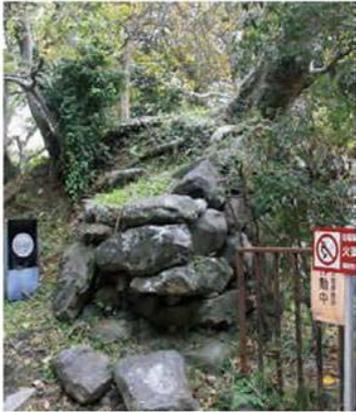
写真2-25: 壊されたままの石垣
(三ノ丸、名島門南)

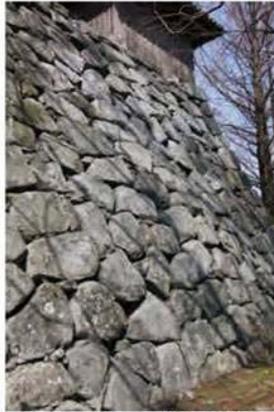
写真2-26: 孕み(祈念櫓)

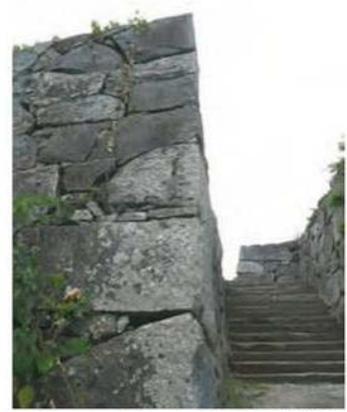
写真2-27: 裏込めに課題
(鉄御門跡)

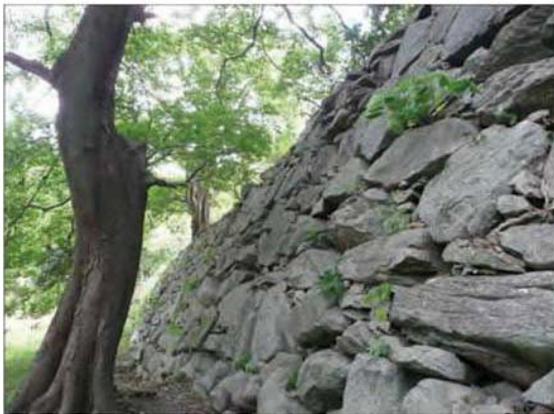
写真2-28: 裏込めに課題(向櫓跡)

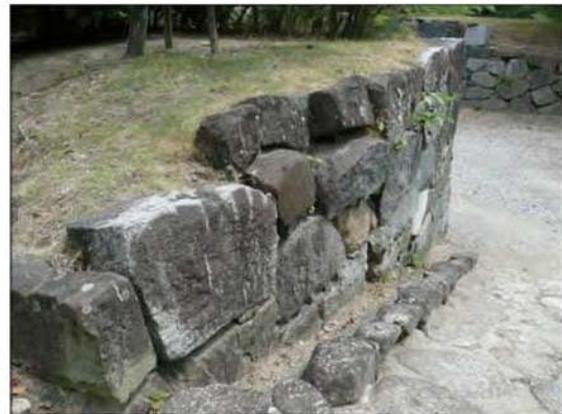
写真2-29: 裏込めに課題(扇坂御門跡)

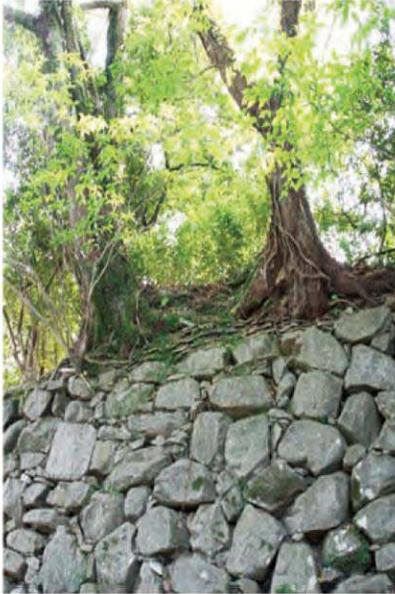
写真2-43: ニノ丸の石垣天端の築地と大木

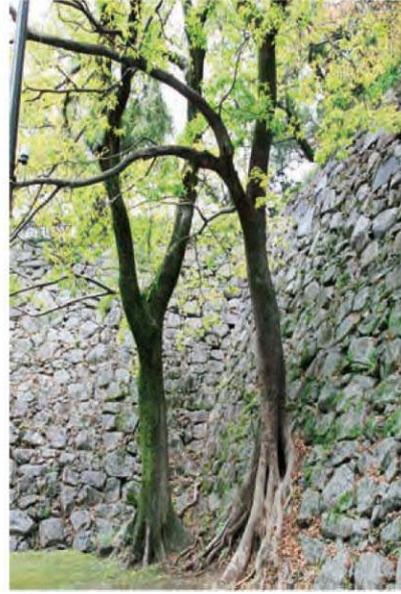
写真2-44: ニノ丸の石垣に自生したムクノキ
