食品に関する相談事例（令和4年度）

保健科学課 食品化学担当

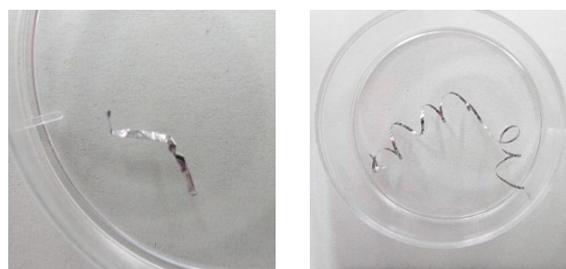
図1 金属異物及び製造所金属たわしの写真

金属異物及び当該食品の製造所で使用されている金属たわし（参考品）（以下、「製造所金属たわし」とする。）（図1）。

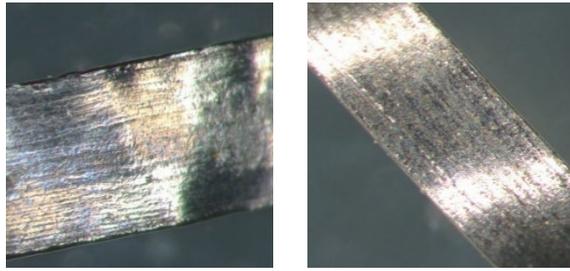
図2 金属異物及び製造所金属たわしの実体顕微鏡写真

実体顕微鏡観察の結果、金属異物及び製造所金属たわしは、いずれも金属光沢を持ち、表面に筋状の凹凸がみられた（図2）。

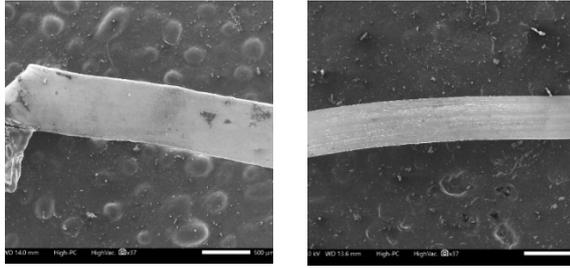
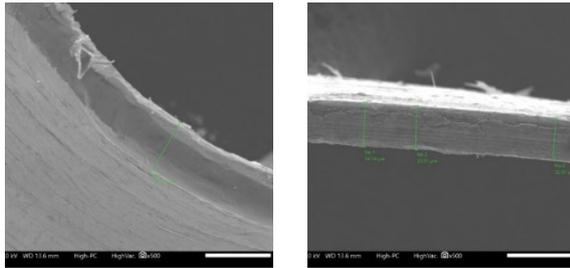
図3 金属異物及び製造所金属たわしのSEM写真

走査型電子顕微鏡（SEM）観察の結果、製造所金属たわしの方が金属異物より凹凸が多かった。また、各々の幅及び厚さを複数箇所測定したところ、金属異物の幅は0.54 mm～0.65 mm であり、厚さが0.043 mm～0.045 mm であった。製造所金属たわしの幅は0.45 mm～0.46 mm であり、厚さは0.032 mm～0.035 mm であったことから、金属異物の方が製造所金属たわしよりも幅及び厚さがわずかに大きかった（図3）。

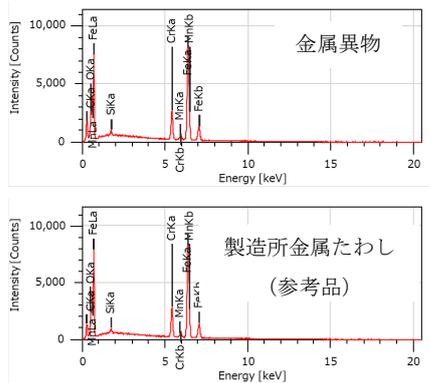
図4 金属異物及び製造所金属たわしのEDS測定結果

エネルギー分散型 X 線分析装置（EDS）による元素組成分析の結果、質量比で、金属異物は、鉄75%、炭素12%、クロム11%、酸素2%であり、微量のケイ素及びマンガン（各0.4%）を含んでいた。製造所金属たわしは鉄78%、炭素8%、クロム12%、酸素1%であり、微量のケイ素及びマンガン（0.3%及び0.2%）を含んでいた（図4）。

分析の結果から、金属異物は鉄を主成分とする金属であり、製造所金属たわしと外観及び元素組成が類似していたことから、同一のものであると推測された。

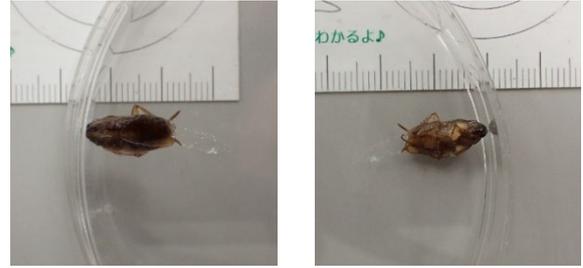
図5 ラーメンに混入していた虫の写真

虫(約15mm)(図5)及び直前まで生きていたシバンムシ(対照品)。

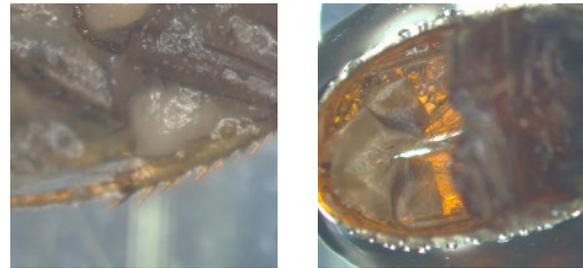
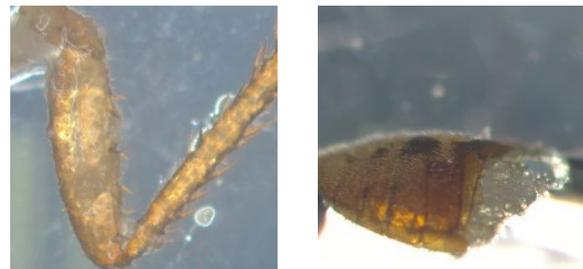
図6 カタラーゼ試験の結果

試料について、カタラーゼ試験を行った。その結果、混入していた虫は発泡がみられず陰性であり、対照品は発泡がみられ陽性であった(図6)。

カタラーゼ試験の結果から、混入した虫は調理における最後の加熱工程より前に混入したものと推測された。
