## 対象施設の評価（案）

資料 3-1

### 対象施設（計 20 施設）

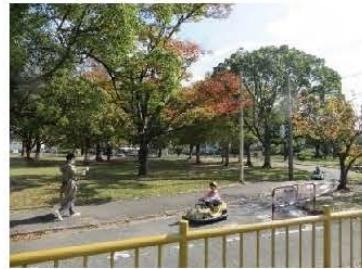
## 1 ゴーカート

車両は 30 年程度経過し老朽化が著しく、近年、故障が相次ぎ台数が大幅に減少。幼児用のゴーカートとしては走行速度が速く危険。S48 整備。

利用状況が高く、交通ルールを学べる場として利用者に親しまれているが、安全性・健全性が低いため、代替施設案として幼児用ゴーカートを検討する。

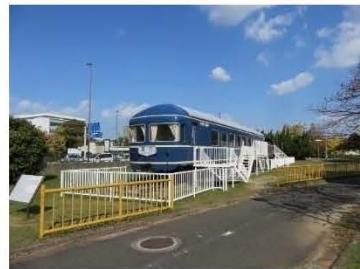
## 2 ブルートレイン

過去 2 回クラウドファンディングにより改修。支援者が定期的に清掃し美観を維持。

一方で床下にアスベストがあり、継続的な補修が必要。

全国的にも数が少ないため価値が高く、定期的な車両公開イベントが開催されるなど、利用状況の評価も高い。また、保存・補修技術のノウハウも多くあるため現存保存を検討する。

あわせて老朽化の進行を抑えるため、雨風を防ぐ屋根の設置や新たな魅力向上に向け他都市でも事例のあるカフェなどの活用も検討する。

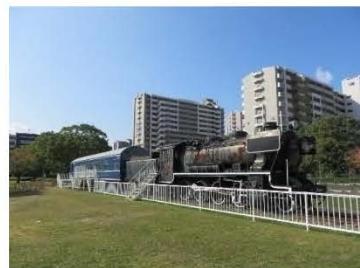
## 3 蒸気機関車

部分的に塗装剥離や錆等の進行。アスベストの有無は不明だが封じ込め処理は実施済み。継続的な補修が必要。

価値は高いが、利用者数が高くない。一方でブルートレインと並んだ風景は貝塚公園の象徴であるため、ブルートレインの動向などを踏まえ現存保存を検討する。

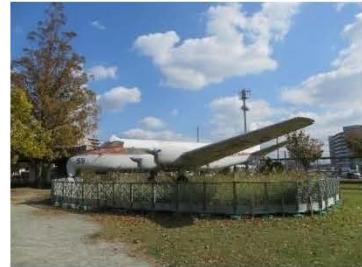
## 4 飛行機

損傷が著しく、補修に多大な費用を要する（約 2000 万円）うえ、補修を行ったとしても健全性の確保は困難。

利用状況が低く、健全な状態への修繕は困難である。一方でコアなファンが想定されることから売却・譲渡を検討する。売却先・譲渡先が見つからなければ撤去を検討する。

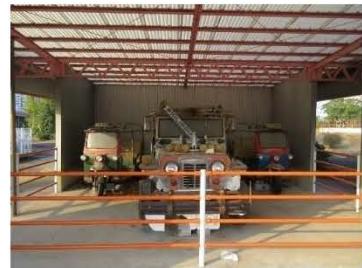
## 5 ジープニー 6 サムロー×2

車両の劣化が進行。

利用状況が低く、健全な状態への修繕は困難である。一方でコアなファンが想定されることから売却・譲渡を検討する。売却先・譲渡先が見つからなければ撤去を検討する。

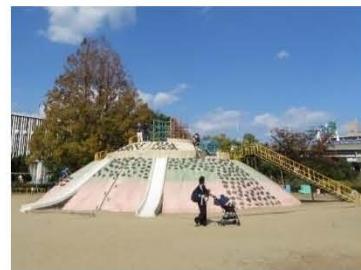
## 7 石の山

安全規準に抵触（落下防止柵無し、頭部の挟み込み、コンクリート製等）。クラックがあり、劣化も進行。アンケートでは危険性から幼児用遊具を求める声も。S42整備。

利用状況、価値が高いが、安全性・健全性が低いため、現存保存は困難である。地域住民から残してほしいとの声もあり、安全基準を満たしていない危険箇所を排除する案を検討したが、立ち入り禁止区域など遊びの制限や大幅な改修が生じる。このため、代替施設案も検討した。利用者や思い入れのある方も多いことから、検討にあたっては、利用者の声や地域説明を踏まえ進める。

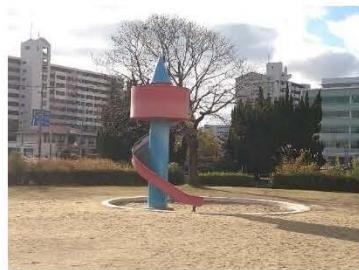
## 8 ジグザグ滑り台

安全規準に抵触(落下防止柵無し、頭部の挟み込み等)。一部に腐食。  
S60設置。

オークランド市からの寄贈品であるが、公園では一般的な施設。安全性・健全性も低いため、代替施設を検討する。

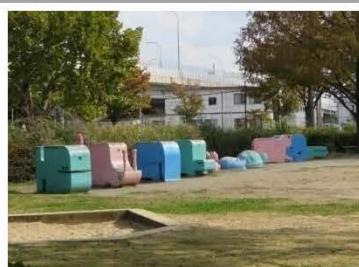
## 9 置物遊具

安全規準に抵触(安全領域) 車体の破損など劣化が進行。S55設置。

ロータリークラブからの寄贈品であるが、公園では一般的な施設。安全性・健全性が低いため、代替施設を検討する。

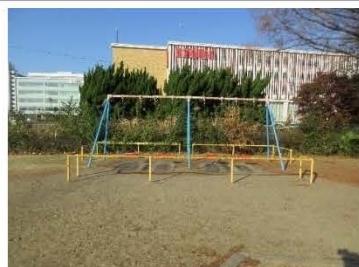
## 10 ブランコ

安全規準に抵触(安全領域)。

公園では一般的な施設。安全性・健全性があまり高くないため、代替施設を検討する。

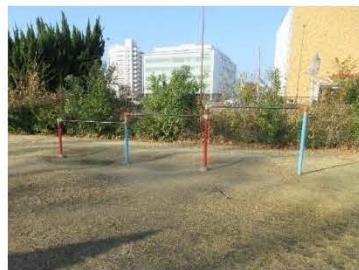
## 1 1 鉄棒

安全規準に抵触（基礎露出）。H22 整備。

全ての評価が低いが、公園では一般的な施設であるため、代替施設を検討する。

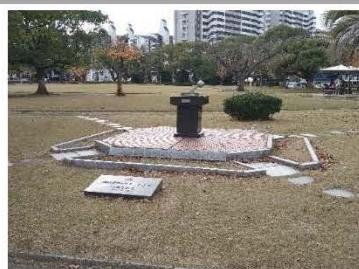
## 1 3 日時計

本体は比較的健全な状態であるが、見方のプレートなどが破損。S55 設置。

なお、説明板の設置や部分的な補修なども検討する。（約 30 万円）。

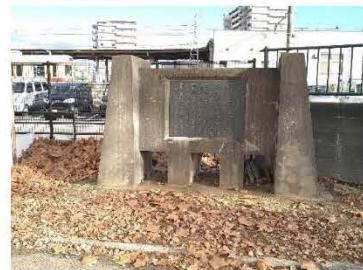
## 14 石碑

クラックがあり老朽化が進行。

見学者が少なく、安全性・健全性も低いため、撤去を検討する。

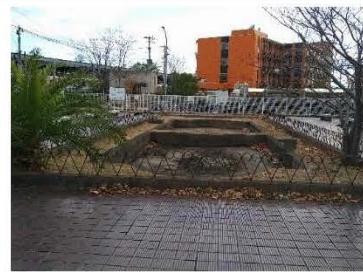
## 15 人工池

柵が腐食。

全ての評価が低いため撤去を検討する。

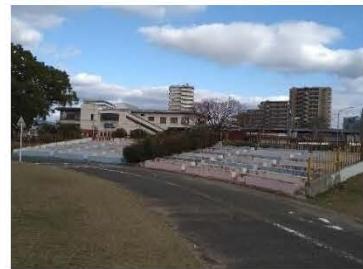
## 16 観覧席

柵の錆、軸体のクラックなど劣化が進行。

全ての評価が低いため撤去を検討する。

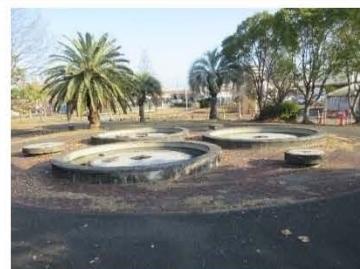
## 17 噴水

躯体欠損により給水を停止。

全ての評価が低いため撤去を検討する。

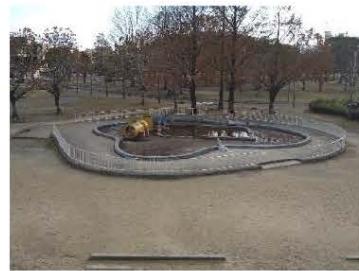
## 19 徒歩池

クラックや塗装剥離。水循環装置が停止中で不衛生。S48 頃整備。

利用状況は高いが、水施設の管理は課題が多いことから、徒歩池の遊びの要素（アスレチック等）を持った遊具などの代替施設を検討する。

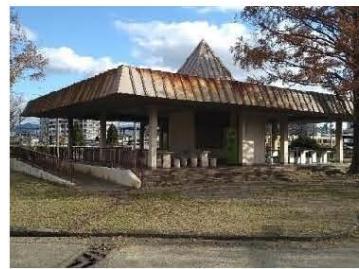
## 20 レストハウス

支柱部にクラック。床部の亀裂やタイルの剥離。S48 頃整備。

利用状況が普通であるが「飲食ができる施設が欲しい」という意見が多いため代替施設を検討する。
