住吉中学校ブロック交通安全部会

第2回会議資料

日時：平成23年7月6日
場所：美野島公民館 講堂

2. 通学路調査における課題抽出と考えられる対応策

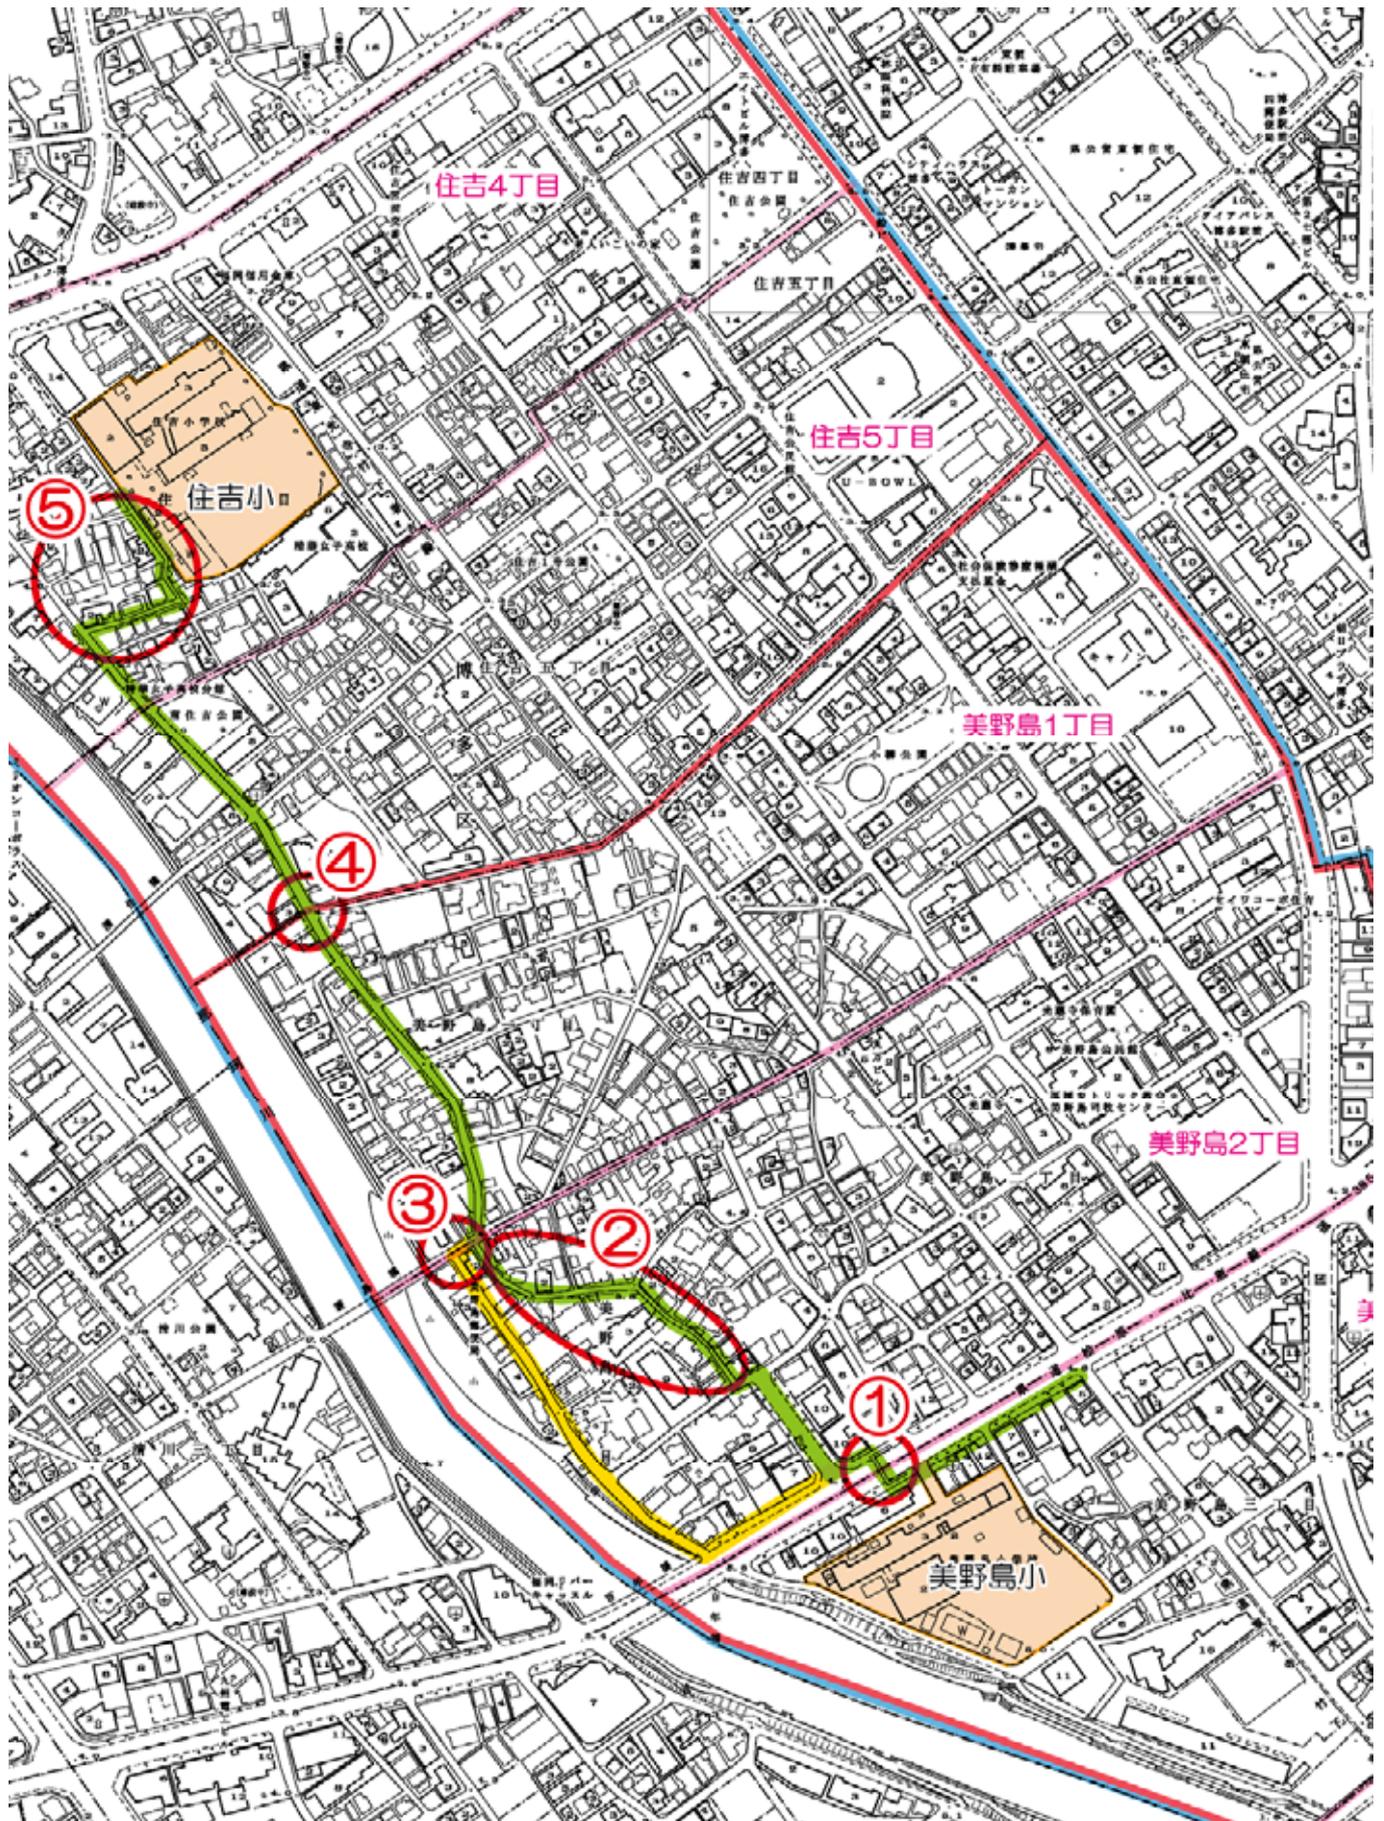
Aルート地図

| 地点 | 課 題 | 対 応 策 (案) |
|---|--|---|
| Aルート 全 体 | ○一部にスクールゾーンの標示があるがルート全体を通して道路が狭隘であり見通しも悪く、通学路であることがわかりにくい。 | ◆校区西部エリアに居住する児童の通学路として現行どおり必要と考えられるため、可能な場所へのカラー塗装の実施や、見守り・誘導體制の強化などによる安全確保策を検討。 |
| ① 【美37】 | ○歩道橋昇降地点において、自転車との交錯防止策の検討が必要。 (※自転車通行量 7:00~ 9:00 370台~400台 14:00~16:00 100台~130台) | ◆見守り、誘導體制の強化。 ◆現在、歩道橋階段前に設置している防護柵の延長や、美野島小正門前歩道のカラー化などにより、自転車からの歩道橋利用者の視認性を高める改良工事を施工中。 |
| ② 【美22】 【美24】 | ○車両の通行量は少ないが、道路が狭隘で見通しが悪い。 (※道路幅員 2.5m~3.8m) | ◆見守り、誘導體制の強化。 ◆代替となる通学路の検討(黄色表示のルート) (※道路幅員 3.9m~7.1m) |
| ③ 【美18】 | ○東西方向に車両や自転車の通行が多く、横断時に注意を要す。 (※横断歩道の設置有り) | ◆横断歩道が整備されているが塗装が薄くなってきているため、再塗装による視認性の向上を警察に要望。 |
| ④ 【住61】 | ○東方面から、または東方面への車両の出入り(右左折)がある。 ○自転車の通行が多い。 (※カーブミラー設置有り) | ◆東方面からの車両に対し、Aルートが通学路である旨の標示を行い、注意を喚起。 ◆黄色帽子の着用等による視認性向上の検討。 |
| ⑤ 【住46】 | ○道路幅員が狭く、見通しが悪い。 (※道路幅員 2m~2.3m) | ◆見守り、誘導體制の強化。 |

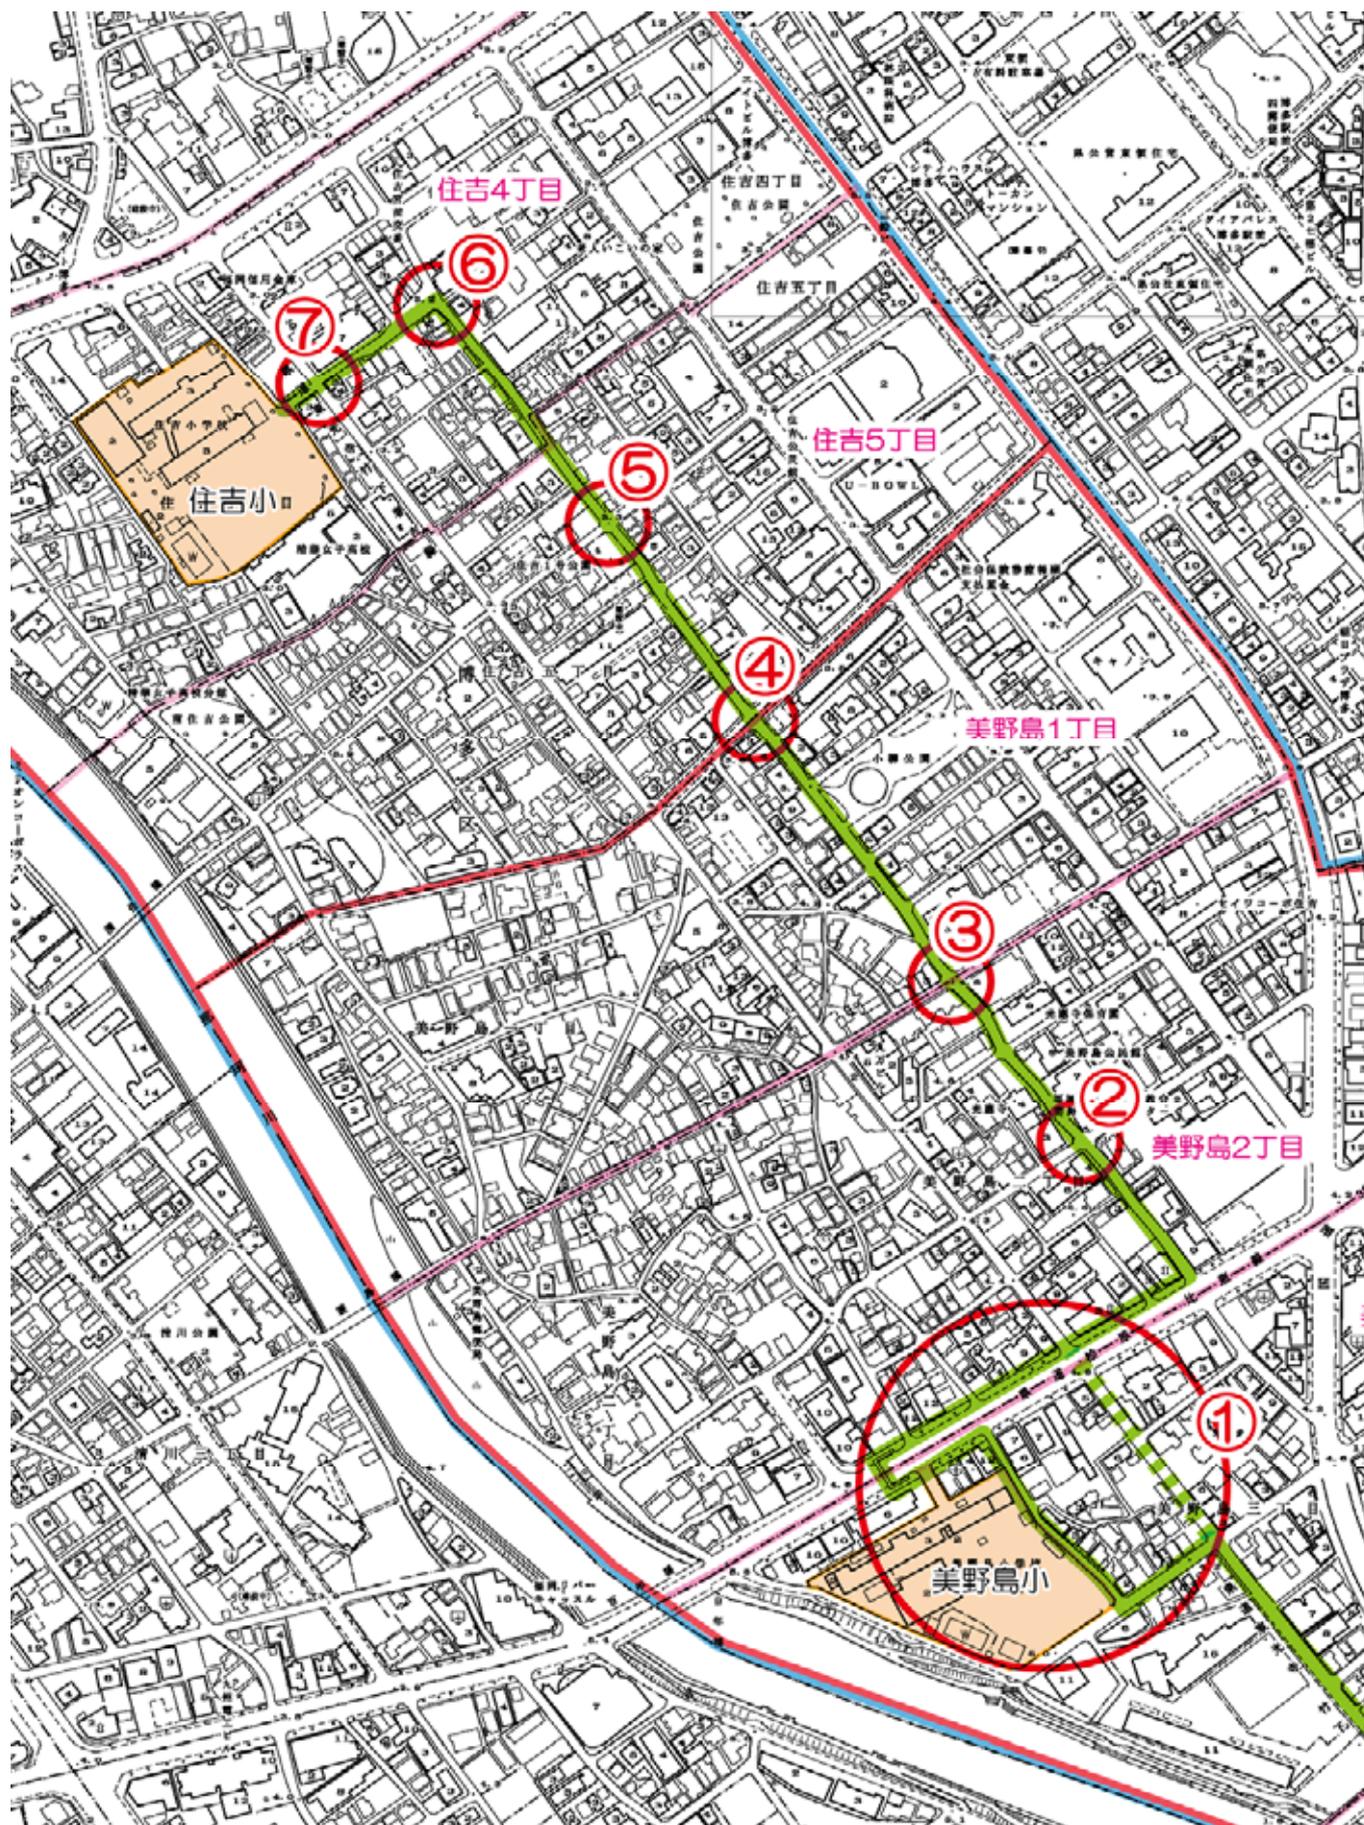
Bルート地図

| 地点 | 課 題 | 対 応 策 (案) |
|---|---|---|
| Bルート 全 体 | ○ルートそのものの車両通行量は比較的少なく、通学路として適当と考えられるが、校区境目で東西方向の交通量が多い。またルート全体を通して歩道部分を明確化することが望ましい。 | ◆ルート全体を通し、カラー塗装などによる歩道部分の明確化を検討するとともに、校区境目に設置されている点滅信号の押しボタン化、横断歩道の設置などの検討が必要。 |
| ① 【美32】 【美36】 | ○美野島3～4丁目の児童がBルートを使用する場合、美野島通りの点線区間は歩道が無く、交通量も多いため通行は危険である。 ○福銀前交差点の信号を渡ることとした場合、歩道に信号待ちの待機スペースが少なく、横断可能時間も短い。 〔※信号時間（福銀前） 歩行者赤 1分42秒 歩行者青 23秒 歩行者青点滅 5秒〕〕 | ◆少し遠回りとなっても、小学校前の歩道橋を使う方向で検討を進め、児童の誘導體制を強化する。 ◆歩道橋の利用にあたっては、Aルートと同様、自転車との交錯防止策の検討が必要。 ◆点線区間の交通規制の要望も考えられるが、その場合百年橋通りへの抜け道として美野島小学校側に車両が流れる可能性があるため、要望を行うにあたっては慎重な検討が必要。 |
| ② 【美26】 | ○美野島通りから東方面（美野島公民館方向）へ抜ける道路は時間帯で一方通行規制（7:00～9:30）となっているが違反車両が多い。 | ◆警察による巡回指導等を要望。 |
| ③ 【美13】 | ○スーパーへの物資搬入や買物客の車両の出入り・駐停車が多い。 ○交差点の南北方向には「止まれ」の標識があるが、北側には停止線が無く、南側の停止線も消えかかっている。 ○東西方向の車両や自転車から、交差点を横断する歩行者を認識しにくい。 | ◆スーパーに対し物資搬入時間帯を協議するとともに、警察に対し駐車禁止の標示を要望。 ◆停止線標示を警察に要望。 ◆カーブミラーの設置等の検討。 |
| ④ 【住64】 | ○東西方向の交通量が多く、横断が危険であるが、点滅信号の設置のみで、横断歩道も設置されていない。 〔※東西方向交通量 7:00～9:00 約500台 14:00～16:00 約550台〕〕 | ◆押しボタン式信号への変更、及び横断歩道の設置を警察に要望。 ◆上記設置までの間、見守り・誘導體制を強化。 |
| ⑤ 【住55】 | ○東西方向の自転車の飛び出し有り。 | ◆路面の通学路標示やカーブミラー設置の検討。 |
| ⑥ 【住38】 | ○住吉小方向への動線（左折導線）が明確でない。 | ◆カラー塗装による左折導線の明確化により、一般車両に対する通学路視認性の向上や低学年児童に対する安全な誘導體制の確保を図る。 |
| ⑦ 【住39】 | ○美野島通りの交通量が多いため、横断時に注意を要す。 | ◆交差点のカラー化が既に実施されているが、これに加え見守り、誘導體制の強化が必要。 |

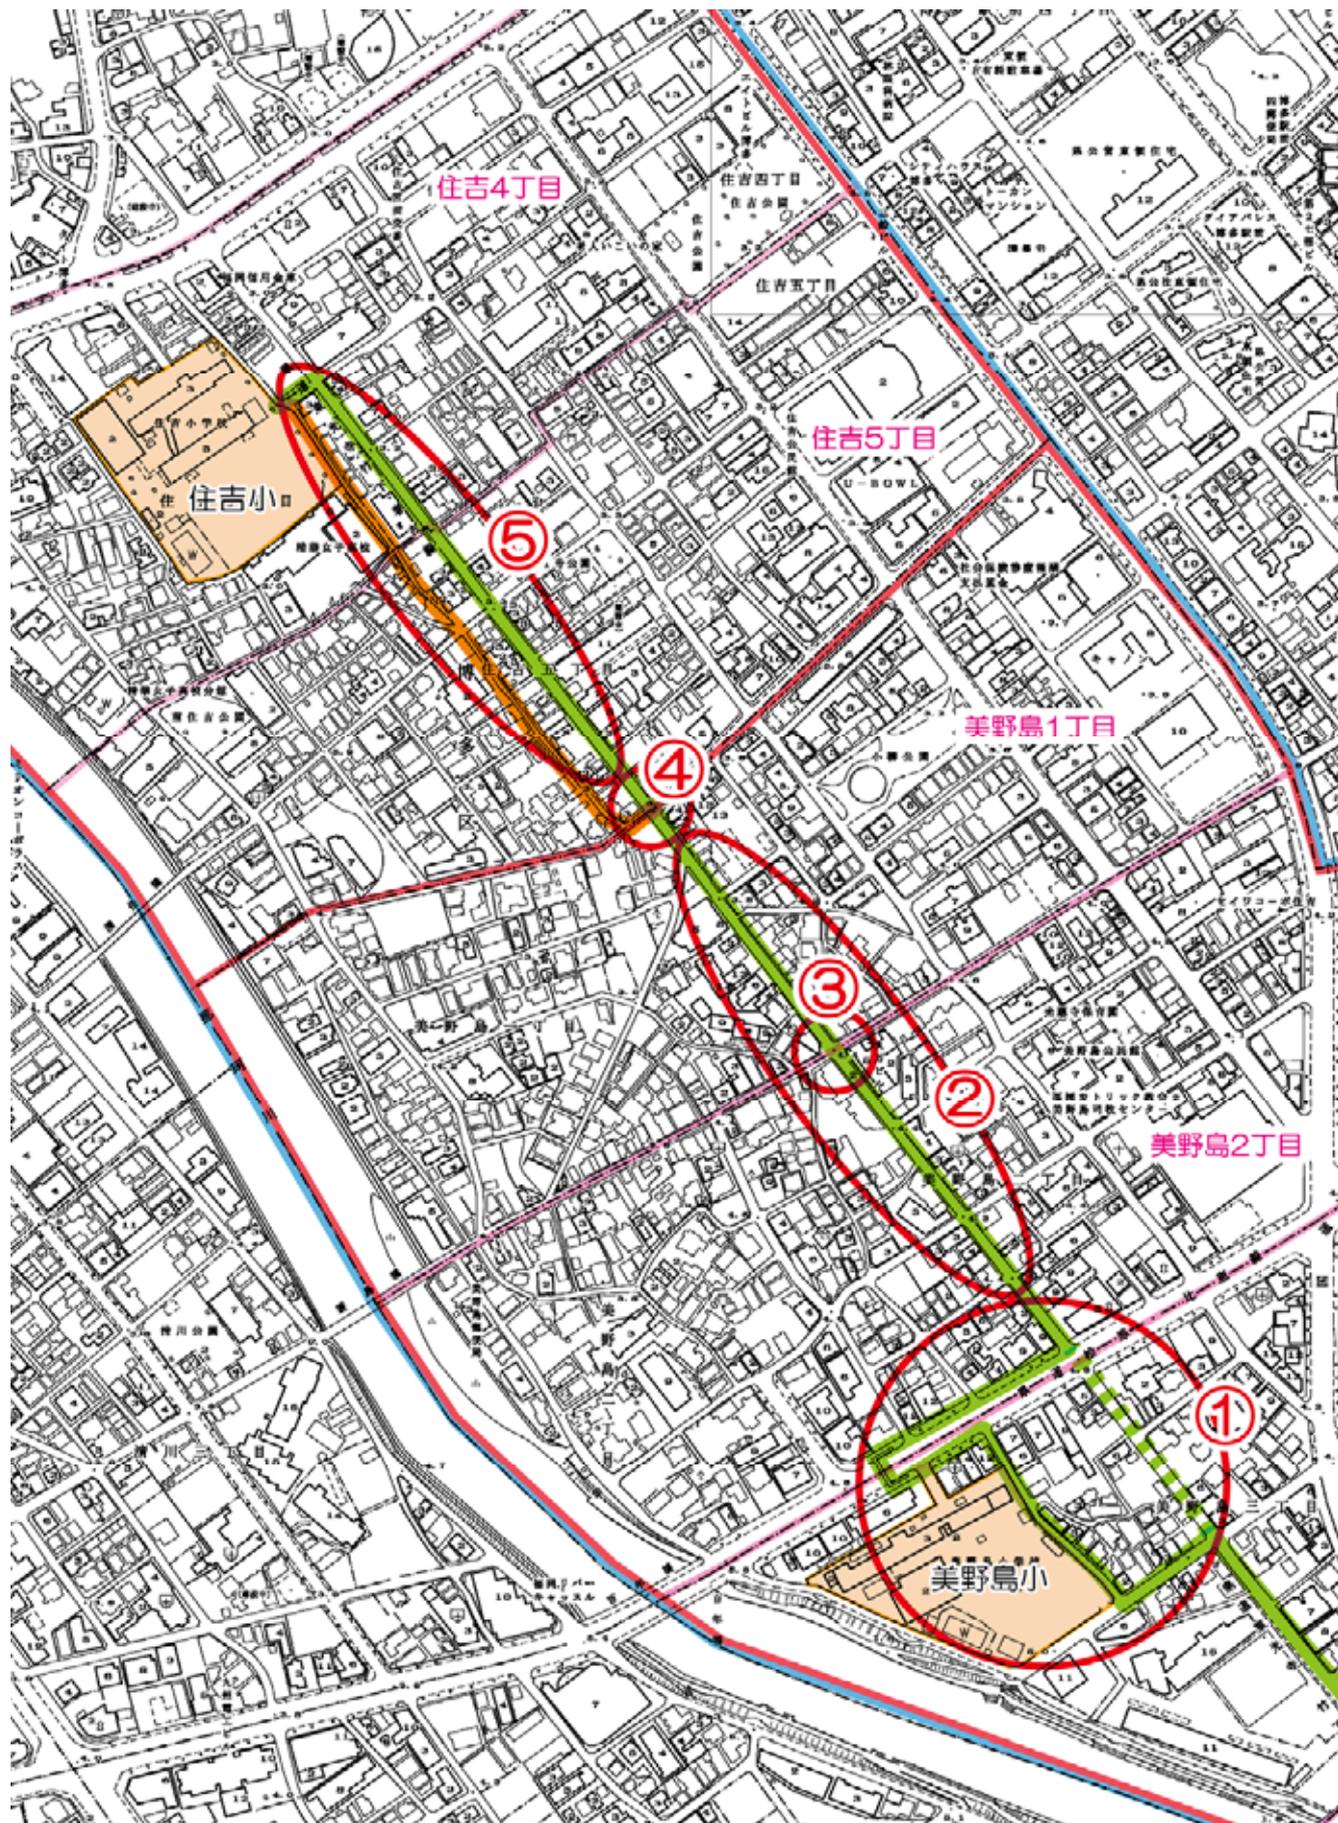
Cルート地図

| 地点 | 課 題 | 対 応 策 (案) |
|---|---|--|
| Cルート 全 体 | <p>○ルート全体を通して、道路幅員に対し交通量が多く、現在小学校の通学路に指定されていない。 (中学校は通学路に指定)</p> <p>※道路幅員 約6m ※南北方向交通量 住吉側 美野島側 7:00～ 9:00 426台～585台 14:00～16:00 534台～612台</p> | <p>◆交通量が多く、時間帯一方通行化などの交通規制について警察協議を進める必要があるが、沿線住民の合意形成などに相当の日時を要することが見込まれる。</p> <p>◆一方で、道路の見通しが良いため防犯面では優れており、美野島3～4丁目からの最短ルートでもある。</p> <p>◆また、中学校の通学路としての指定はなされており、今後カラー塗装や見守り体制の強化などにより安全性を補完した上で、小学校の通学路として指定することを検討する必要がある。</p> <p>◆なお、商店の乗入れ用にブロックや鉄板を設置している店舗等が多く、カラー化の効果を発揮させるためには撤去についての協力が必要。</p> |
| ① 【美32】 【美36】 | <p>○Bルートで記載したとおり、美野島通りの点線区間の通行は現状では危険。</p> <p>○百年橋通り交差点において待機スペースが少なく、横断可能時間も短い。</p> | <p>◆Bルートと同じく、小学校前の歩道橋を使う方向で検討を進め、自転車との交錯対策や児童の誘導體制強化の検討を行う。</p> <p>◆点線区間の交通規制についても、小学校周辺が抜け道とならないよう慎重な検討が必要。</p> |
| ② 【美5-6】 【美8,11】 | <p>○速度規制が無い。</p> <p>○横道から出てくる車両、自転車がも多く特に自転車が一時停止していない。</p> <p>○電柱が路側帯を占拠している部分有り。</p> | <p>◆速度規制(20～30km/h)を警察要望。</p> <p>◆路面の通学路標示やカーブミラー設置等の検討。</p> <p>◆電柱については、道路幅員の状況から短期的な解消は困難。カラー塗装の検討の中で対応策を検討。</p> |
| ③ 【美14】 | <p>○東西方向の自転車の通行が多く、一時停止していない。</p> <p>〔※点滅信号・横断歩道有り〕 止まれ標示無し</p> | <p>◆路面の通学路標示や交差点のカラー化、カーブミラー設置等の検討。</p> |
| ④ 【美3】 | <p>○③地点同様、東西方向の自転車の通行が多く、一時停止していない。</p> <p>(※路面に止まれ標示有り)</p> | <p>◆路面の通学路標示や交差点のカラー化、カーブミラー設置等の検討。</p> |
| ⑤ 【住43】 | <p>○②エリアと同様、速度規制が無く、自転車の飛び出しが多い。</p> | <p>◆速度規制(20～30km/h)を警察要望。</p> <p>◆西側に並行して走る路地があり、現在も通学路指定されていることから、今後も活用を検討。(橙色表示の道路)</p> <p>〔※道路幅員 1.8m～3.1m〕 車両通行ほとんど無し</p> |
