令和5年6月議会
生活環境委員会
議案説明資料

水道管の漏水事故による損害賠償額の決定に関する専決処分について

事故発生状況及び対応について

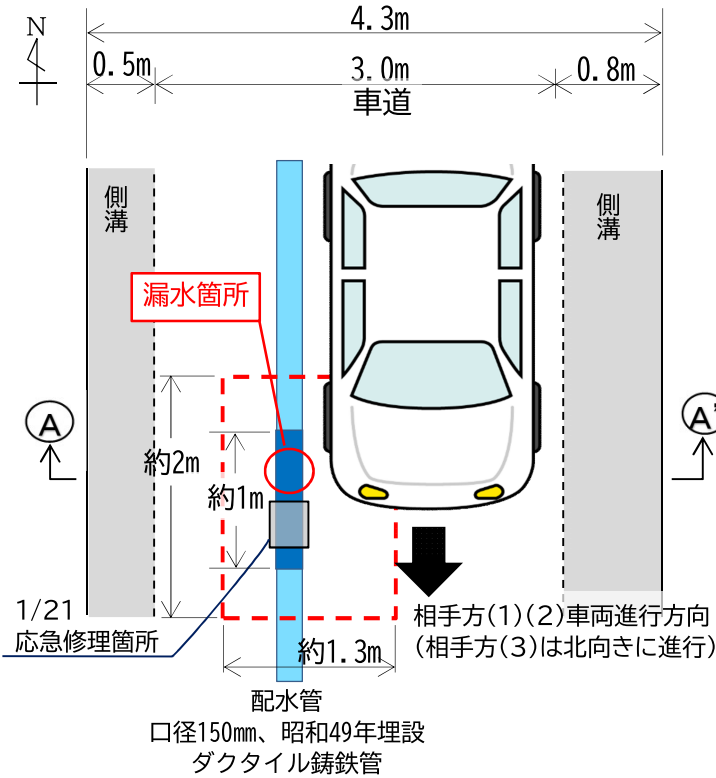
平面図

相手方(1)(2)車両通行イメージ

陥没範囲 [陥没は車両通過後も、漏水により徐々に広がった。
 修理前に確認した陥没の大きさ(最大)
 長さ: 約2m、幅: 約1.3m、深さ: 約1m]
 配水管取替え: 約1m

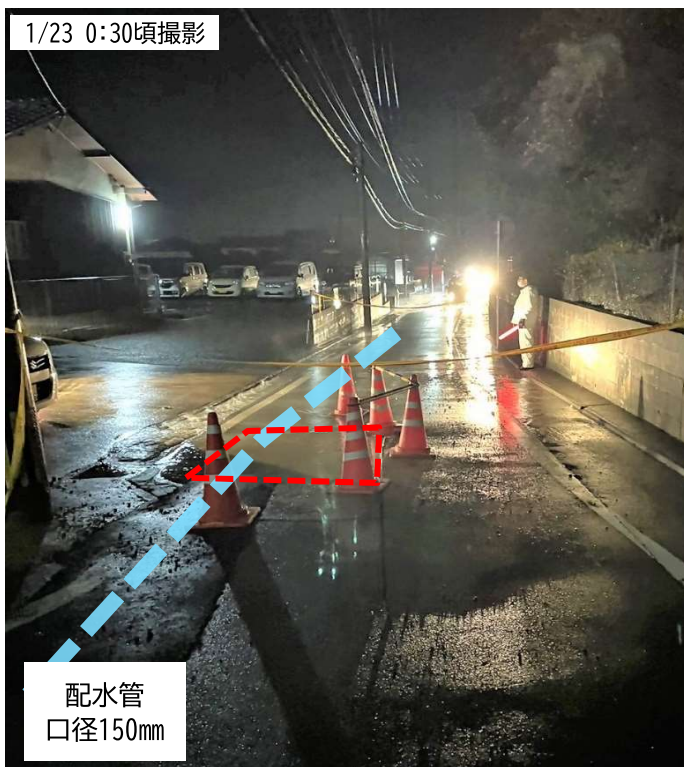
現場状況

1 事故日時	令和5年1月22日（日） 午後10時40分から午後11時までの間
2 事故箇所	福岡市東区和白東一丁目6番33号付近 市道 和白東2739号線 （P5「位置図」参照）
3 水道管漏水の状況と対応	<p>事故発生前日（1/21）の、配水管漏水に伴う応急修理箇所の近傍で、老朽化による新たな漏水が発生し、前日の応急修理箇所の仮舗装の切れ目から、埋め戻していた砂などが地上に押し出され、徐々に陥没が広がったもの。</p> <p>【陥没の大きさ（最大） 長さ：約2m 幅：約1.3m 深さ：約1m】</p> <p>○漏水した配水管の口径・管種・埋設年度 口径150mm ダクタイル鋳鉄管 昭和49年埋設</p> <p>○漏水への対応 漏水した箇所を含む配水管約1mの取替えを行った。 なお、工事中は片側交互通行とし、歩行者や車両の通行を確保した。</p>
4 損害を与えた相手方と損害内容	<p>通行規制前に陥没した箇所を通行した車両3台に対して、車体等を損傷させる損害を与えたもの。（P4「車両損傷状況」参照）</p> <div style="border: 1px solid black; padding: 2px; width: fit-content; margin: 5px 0;"> <small>()福岡市情報公開条例に定める非公開情報と認められるおそれのある情報については、掲載していません。</small> </div> <p>(1) (議案第155号のとおり) 損害の内容：車両損傷（フロントバンパ、前方下部ラジエータサポート等） 損害賠償額：270,666円 市の負担割合：10割</p> <p>(2) (議案第155号のとおり) 損害の内容：車両損傷（右ヘッドランプユニット、右フロントフェンダー等） 損害賠償額：588,000円 市の負担割合：10割</p> <p style="font-size: 2em;">[</p> <p>(1)(2)の損害賠償額合計：858,666円 支払は、水道賠償責任保険により対応</p> <p style="font-size: 2em;">]</p> <p>なお、下記の者は現在治療中のため、損害額が未確定</p> <p>(3) () -〇〇〇〇) 損害の内容：人的損傷（右手TFCC（三角線維軟骨複合体）損傷等） 車両損傷（フロントバンパ、左後輪サスペンション装置等）</p>

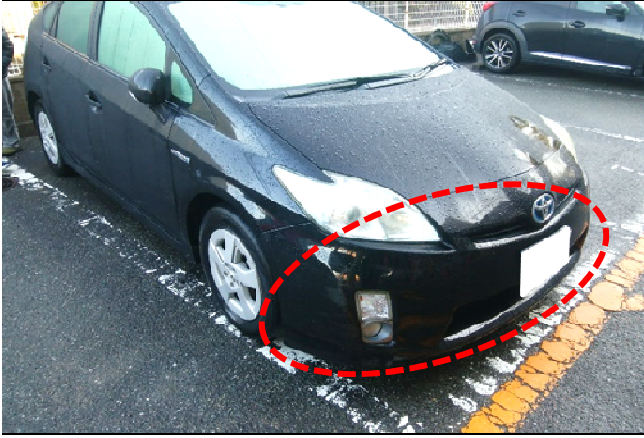
相手方 (1)

フロントバンパ

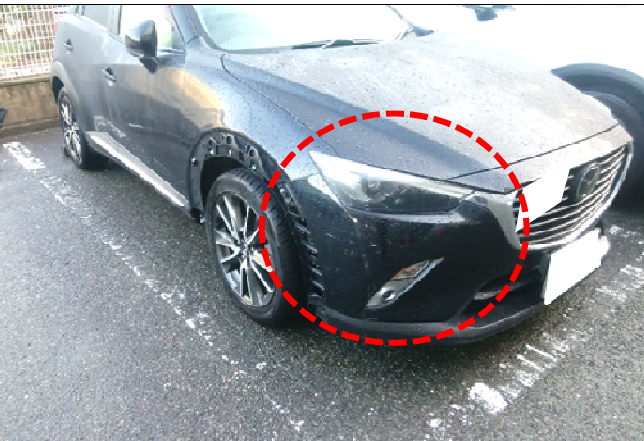
相手方 (2)

右ヘッドランプユニット

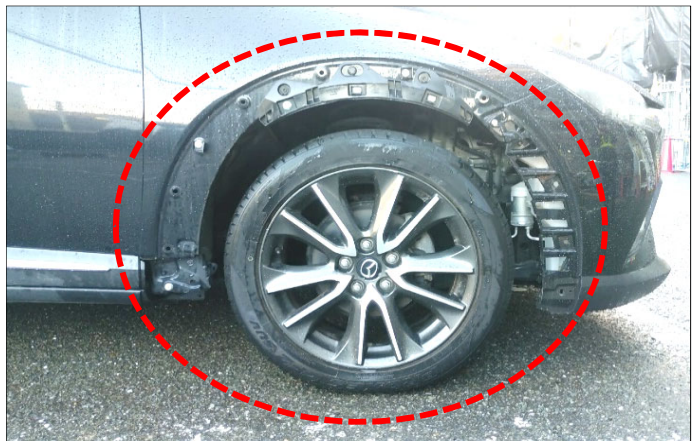
右フロントフェンダー等

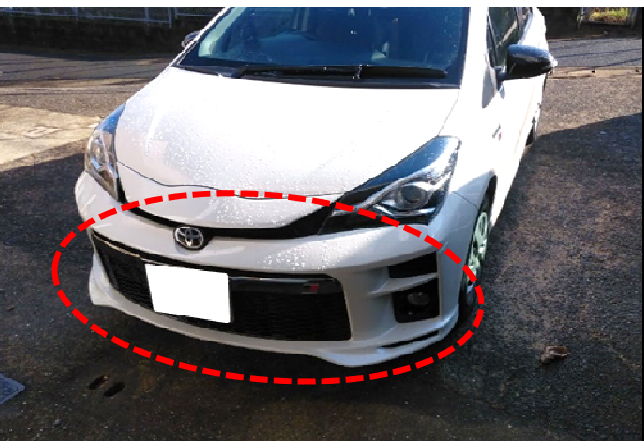
相手方 (3)

フロントバンパ
