## 福岡市地下水汚染対策委員会 議事録

平成18年7月18日(火) 15:30～  
市役所15階第4会議室

# 福岡市地下水汚染対策委員会

# 「土壌汚染対策法指定区域（指 - 1号）について」 資 料

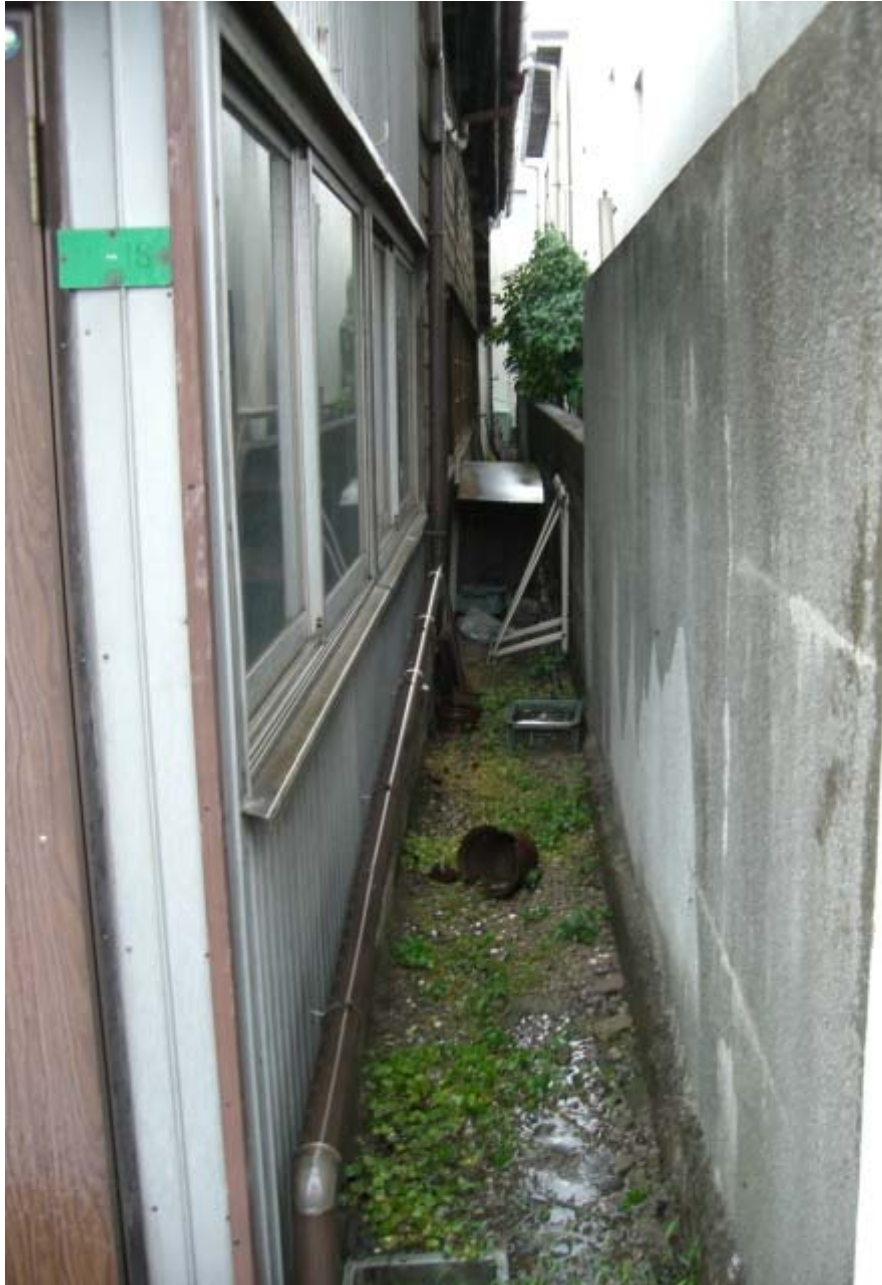
- ③ 工場南側外観  
工場への出入り口はなく、工場内に雨水が入り込まない構造となっている。

- ① 周辺地下水において、六価クロム汚染は見られない。  
( p 6 : 表 2 )
- ② 現在の状況から、第三者の立入は不可能であり、六価クロム含有土壌の直接摂取のおそれはない。  
さらに、雨水が直接接触することもない。  
( p 7 ~ 8 : 図 4 )
- ③ 対象地の地質は、粘性の高い荒江層（火山碎屑物及び粘性土）が分布し、汚染は深部に広がりにくい。  
( p 1 0 : 図 6 )
- ④ 火山碎屑層中の地下水は、動水勾配は小さく透水係数が低いことなどから、拡大範囲は非常に狭い。  
( p 1 6 : 図 1 2 )
- ⑤ 六価クロムによる汚染は、火山碎屑層および粘性土内にとどまっており、それよりも下部の砂層にまで達していない。  
( p 1 7 : 表 4 )
