平成 26 年 6 月議会
第 4 委員会報告資料

城南区東油山ガソリン漏えい事案の概要について

事 故 報 告 書 (第 一 報)

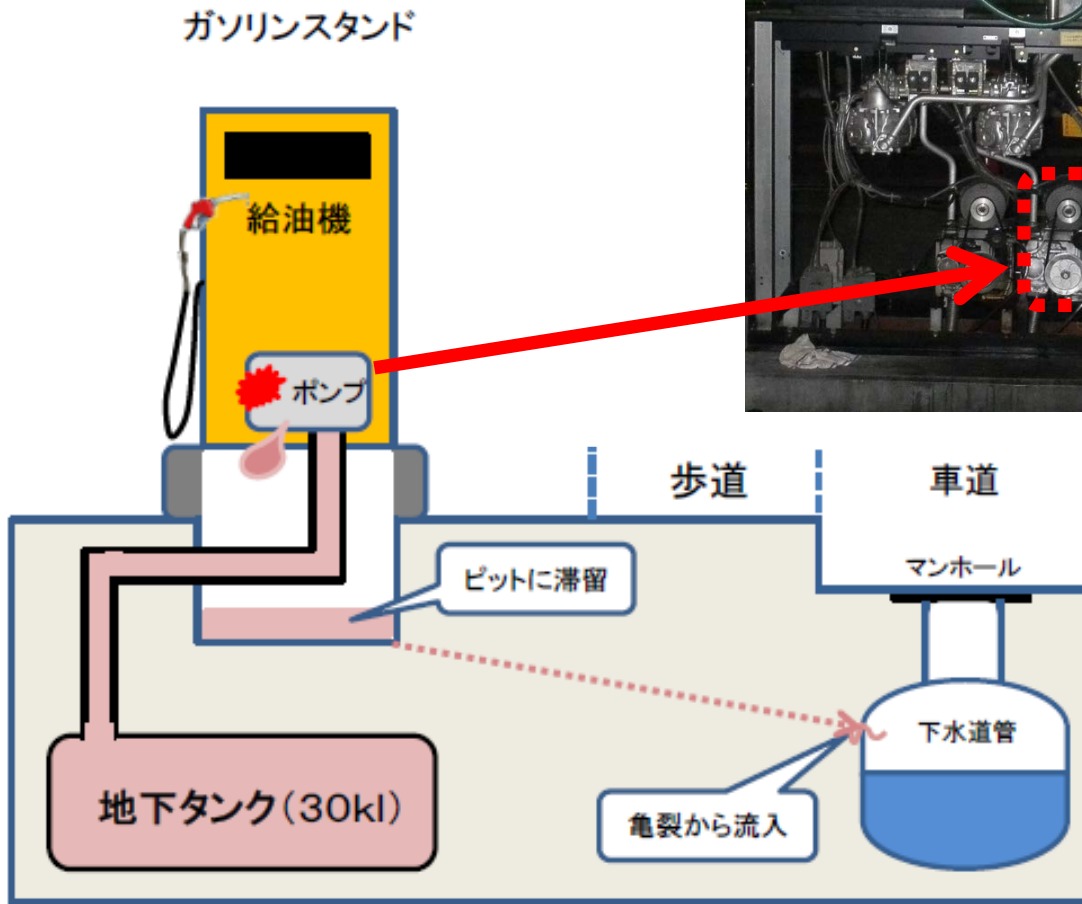
6 事故イメージ図

城南区東油山二丁目にあるガソリンスタンドからガソリンが地下に漏えいし、前面道路（油山観光道路）に埋設している下水道管のクラック（ひび）から流入した可能性があり、下水道管内で高濃度の可燃性ガスが発生したものの。

(1) 現在の処置については、ガソリンが下水道管に流入し続けている可能性が高いため、関係機関（消防局，道路下水道局，環境局，城南区役所，事業所）とともに現場での処置（SS敷地内の油回収，下水道管の修理）を継続実施し、ガソリン漏えいの危険性を排除しているところである。可燃性ガスの検知は、21カ所のマンホールで6時間ごとに行っているが、6月16日15時現在、マンホール全てのガス濃度は「0%」になっている。

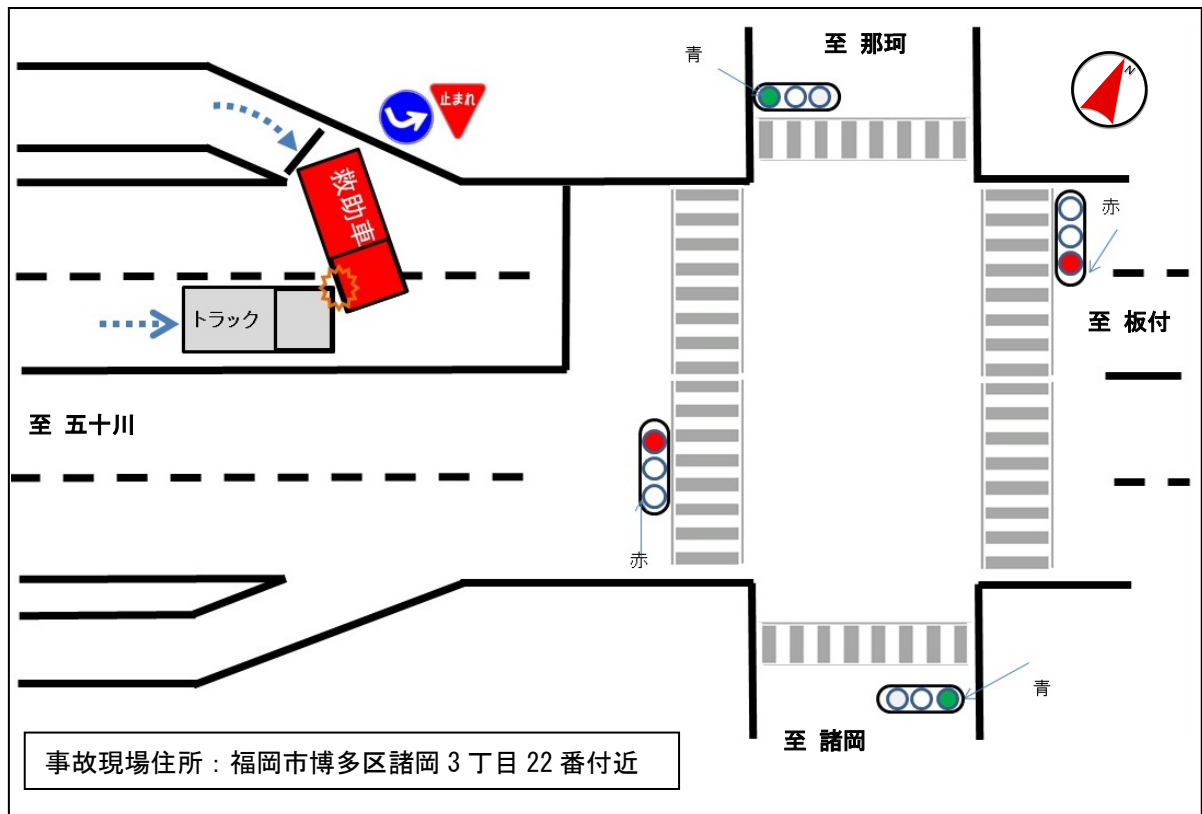
現場詳細図

事故発生日時	平成 26 年 4 月 1 日 (火曜日) 午前 4 時 59 分頃 天候 : 晴れ		
事故発生場所	福岡市博多区諸岡三丁目 22 番 36 号付近路上		
相手方	住 所	(*) 福岡市情報公開条例に定める非公開情報と認められるおそれのある情報については、掲載していません。	
	氏 名		
事故の概要	<p>平成 26 年 4 月 1 日午前 4 時 59 分頃, 消防局南消防署警備課所属の職員が救助工作車を運転し, 博多区那珂一丁目 43 番 31 号で発生した火災出動からの帰途中, 博多区諸岡三丁目 22 番 36 号付近の側道から本線への合流地点において, 左折専用の標識を見落とし右折 U ターンしようとしたところ, 右後方から走行してきたトラックと衝突し, 双方に人的及び物的な損害を与えたものである。</p>		
損害の程度	相手方	人的損傷	頸部・腰部打撲 (交通外傷 : 軽症)
		物的損傷	車両前面部及び助手席側一帯の破損
	市側	人的損傷	腰部捻挫・右大腿部打撲 (助手席の隊員 : 軽症)
		物的損傷	車両前面バンパー部及び運転席ドア部一帯の破損
過失割合及び損害賠償額は現在交渉中
