平成 27 年 2 月議会  
第 4 委員会報告資料

博多区住吉「安部整形外科」の火災原因等について

## 博多区住吉「安部整形外科」の火災原因等

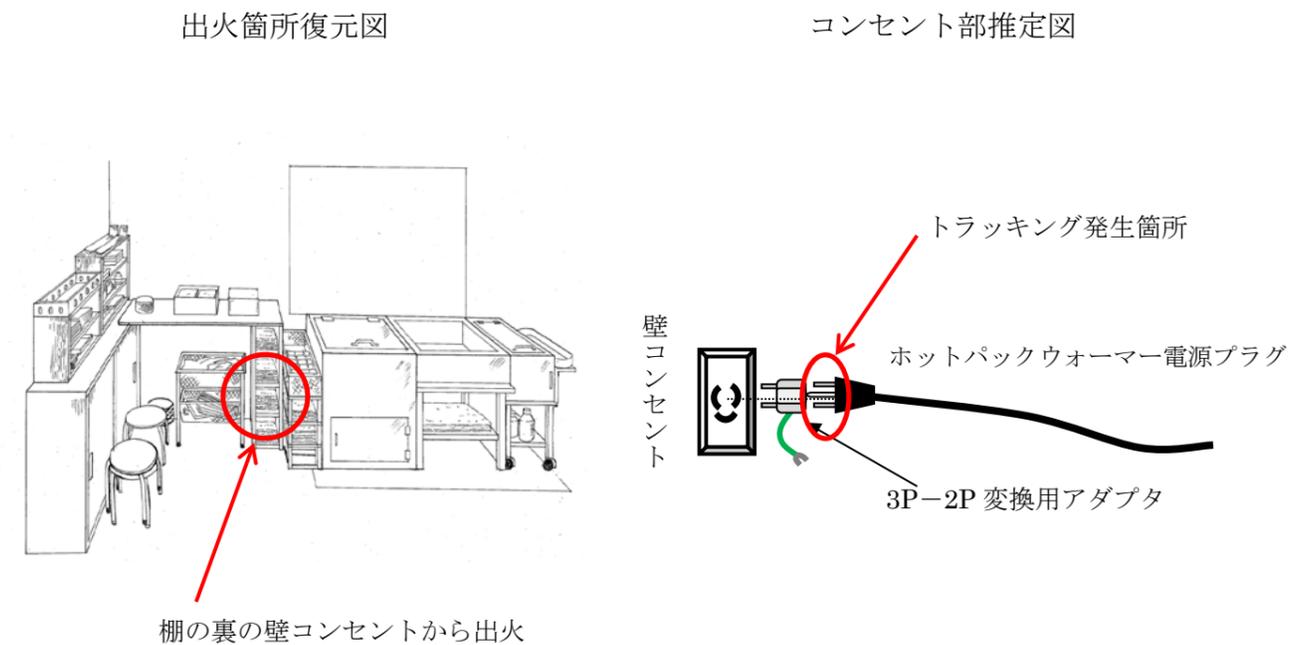
### 8 出火箇所等概要図

#### (1) 出火箇所

1階処置室北東側の壁コンセント付近

1階処置室北東側のホットパックウォーマーの電源プラグでトラッキングが起こり，周囲のタオルに着火し，出火したもの

(2) 北側階段室の防火戸が閉鎖しなかったことから，火炎や煙が上階へ伝播するとともに階段室を経由して早期に延焼拡大したこと。

(3) 3階（元院長住居部分）の防火戸は閉鎖状態であったが，旧館と新館の接合部分にあるパイプスペース等を介して，大量の濃煙が3階居室に流入したこと。
