九州大学(旧工学部2号館跡地)周辺地域の 地下水汚染に関する参考資料集

参考資料2-1	旧工学部2号館跡地における土壌汚染の状況	1
参考資料2-2	旧工学部2号館跡地における土地の利用について	2
参考資料2-3	九州大学箱崎キャンパス敷地内における地下水の流向について	3
参考資料2-4	指定区域内井戸のモニタリング結果(井戸の構造等)	4
参考資料2-5	周辺の地質と土地の履歴について(航空写真)	5
参考資料2-6	周辺の地質と土地の履歴について(地質平面図及び地質断面図)	6
参考資料2-7	周辺井戸水質調査結果について(周辺井戸水質調査地点)	8
参考資料2-8	周辺井戸水質調査結果について(調査結果)	9
参考資料2-9	イオンバランス解析結果	14
参考資料2-10	東区における過去の砒素汚染事例	19

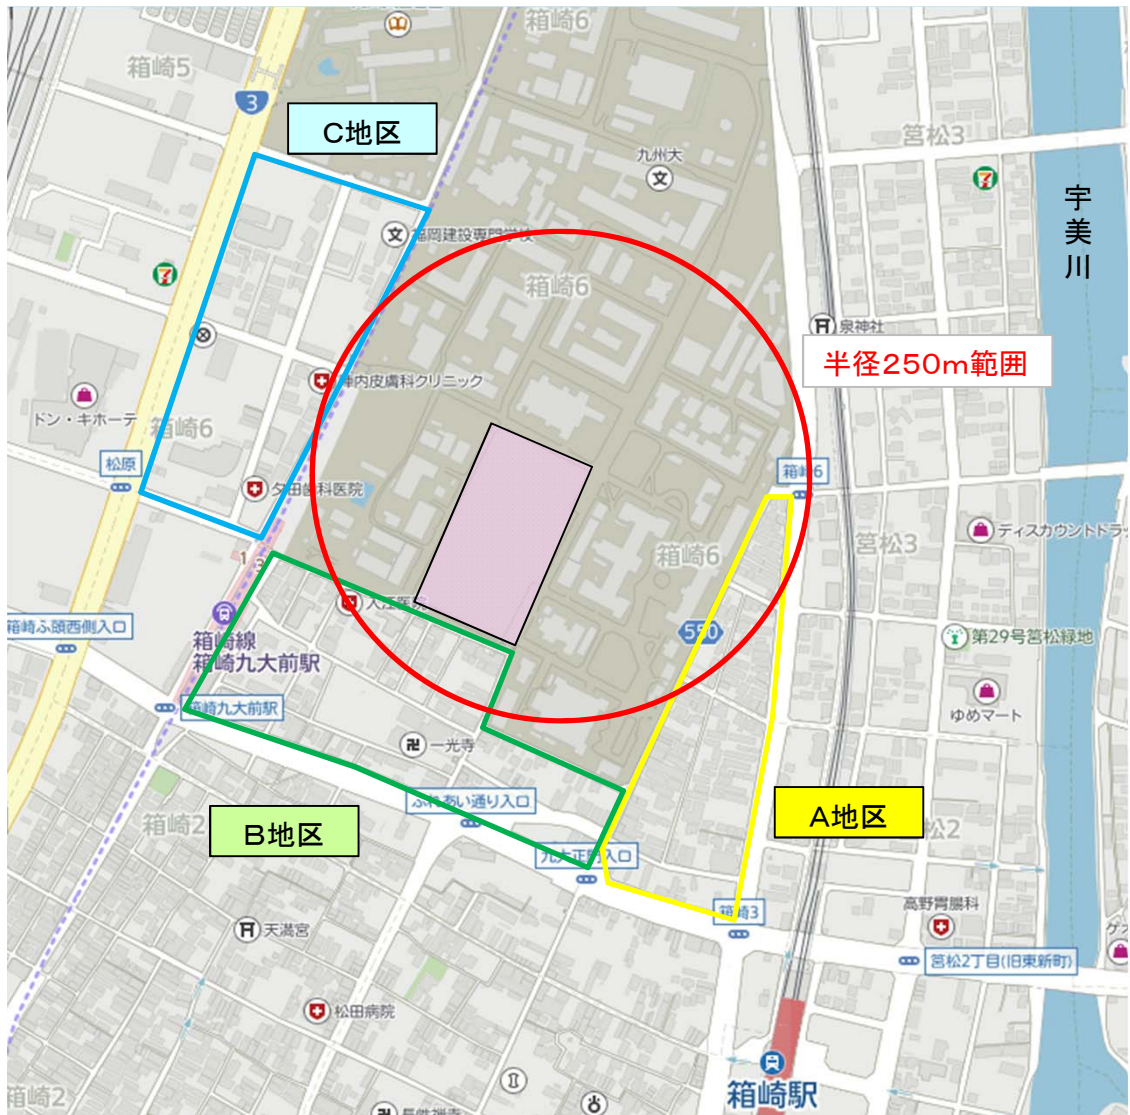
地点毎砒素濃度 単位：mg/L

周辺井戸水質調査地点

地点名	濃度	地点名	濃度	地点名	濃度	地点名	濃度
1	0.004	11	0.004	21	0.007	31	0.002
2	0.004	12	0.007	22	0.004	32	<0.001
3	0.003	13	0.004	23	0.009		
4	0.004	14	0.004	24	0.005		
5	0.004	15	0.004	25	0.013		
6	0.005	16	0.005	26	0.004		
7	0.006	17	0.009	27	0.004		
8	0.005	18	0.018	28	0.003		
9	0.005	19	0.010	29	0.006		
10	0.004	20	0.015	30	0.003

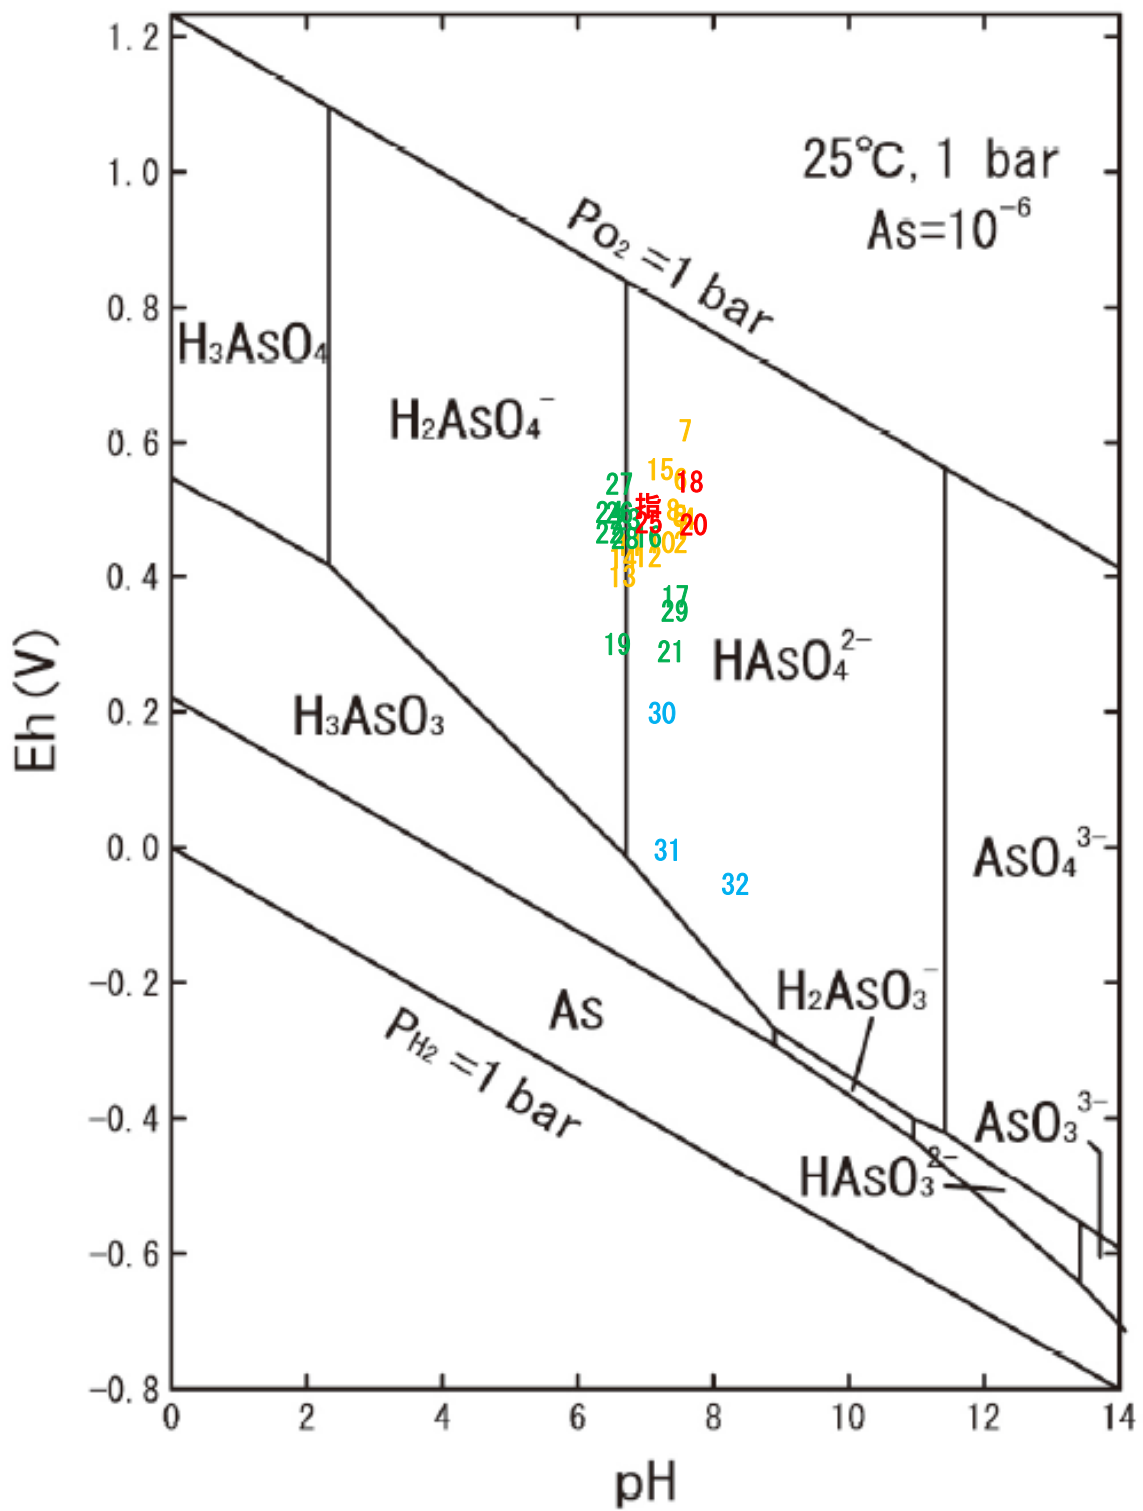
砒素の Eh (酸化還元電位) -pH 図

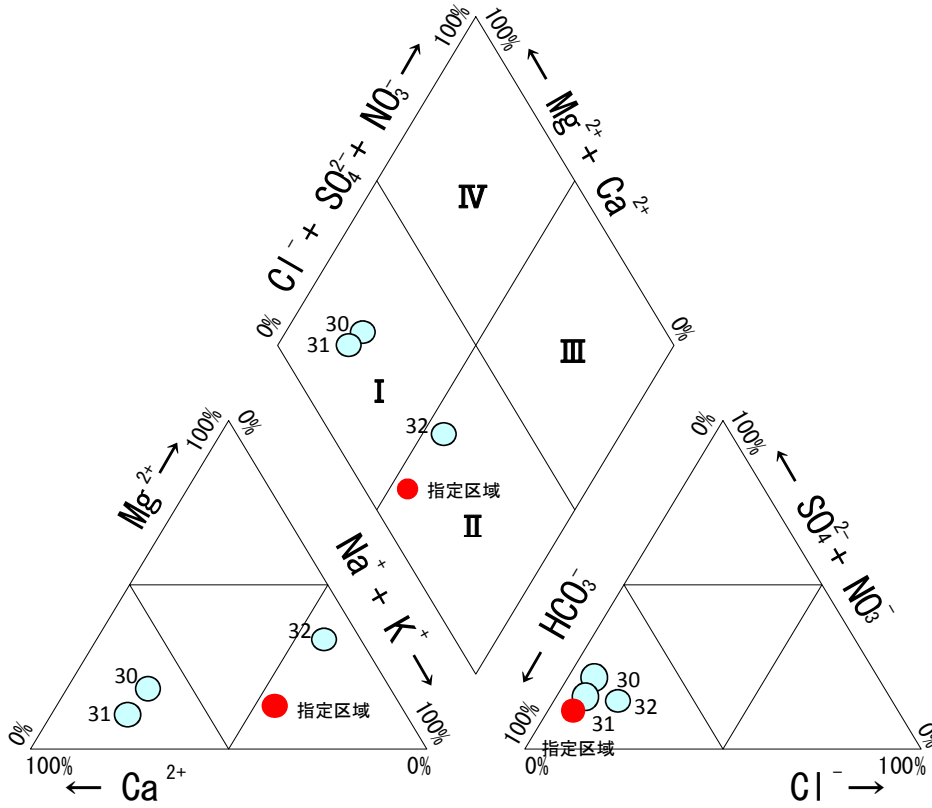
- I : アルカリ土類炭酸塩型 (河川水・浅い地下水)
- II : アルカリ炭酸塩型 (淡水の深い地下水)
- III : アルカリ土類非炭酸塩型 (汚染されていない通常の地下水にはあまり見られない)
- IV : アルカリ非炭酸塩 (海水・塩水泉)

トリリニアダイアグラム (C地区)
