平成 22 年度に判明した地下水汚染について
(平成 22 年度地下水汚染対策委員会資料抜粋)

汚染の概況及び原因調査結果

早良区西 【ふっ素】

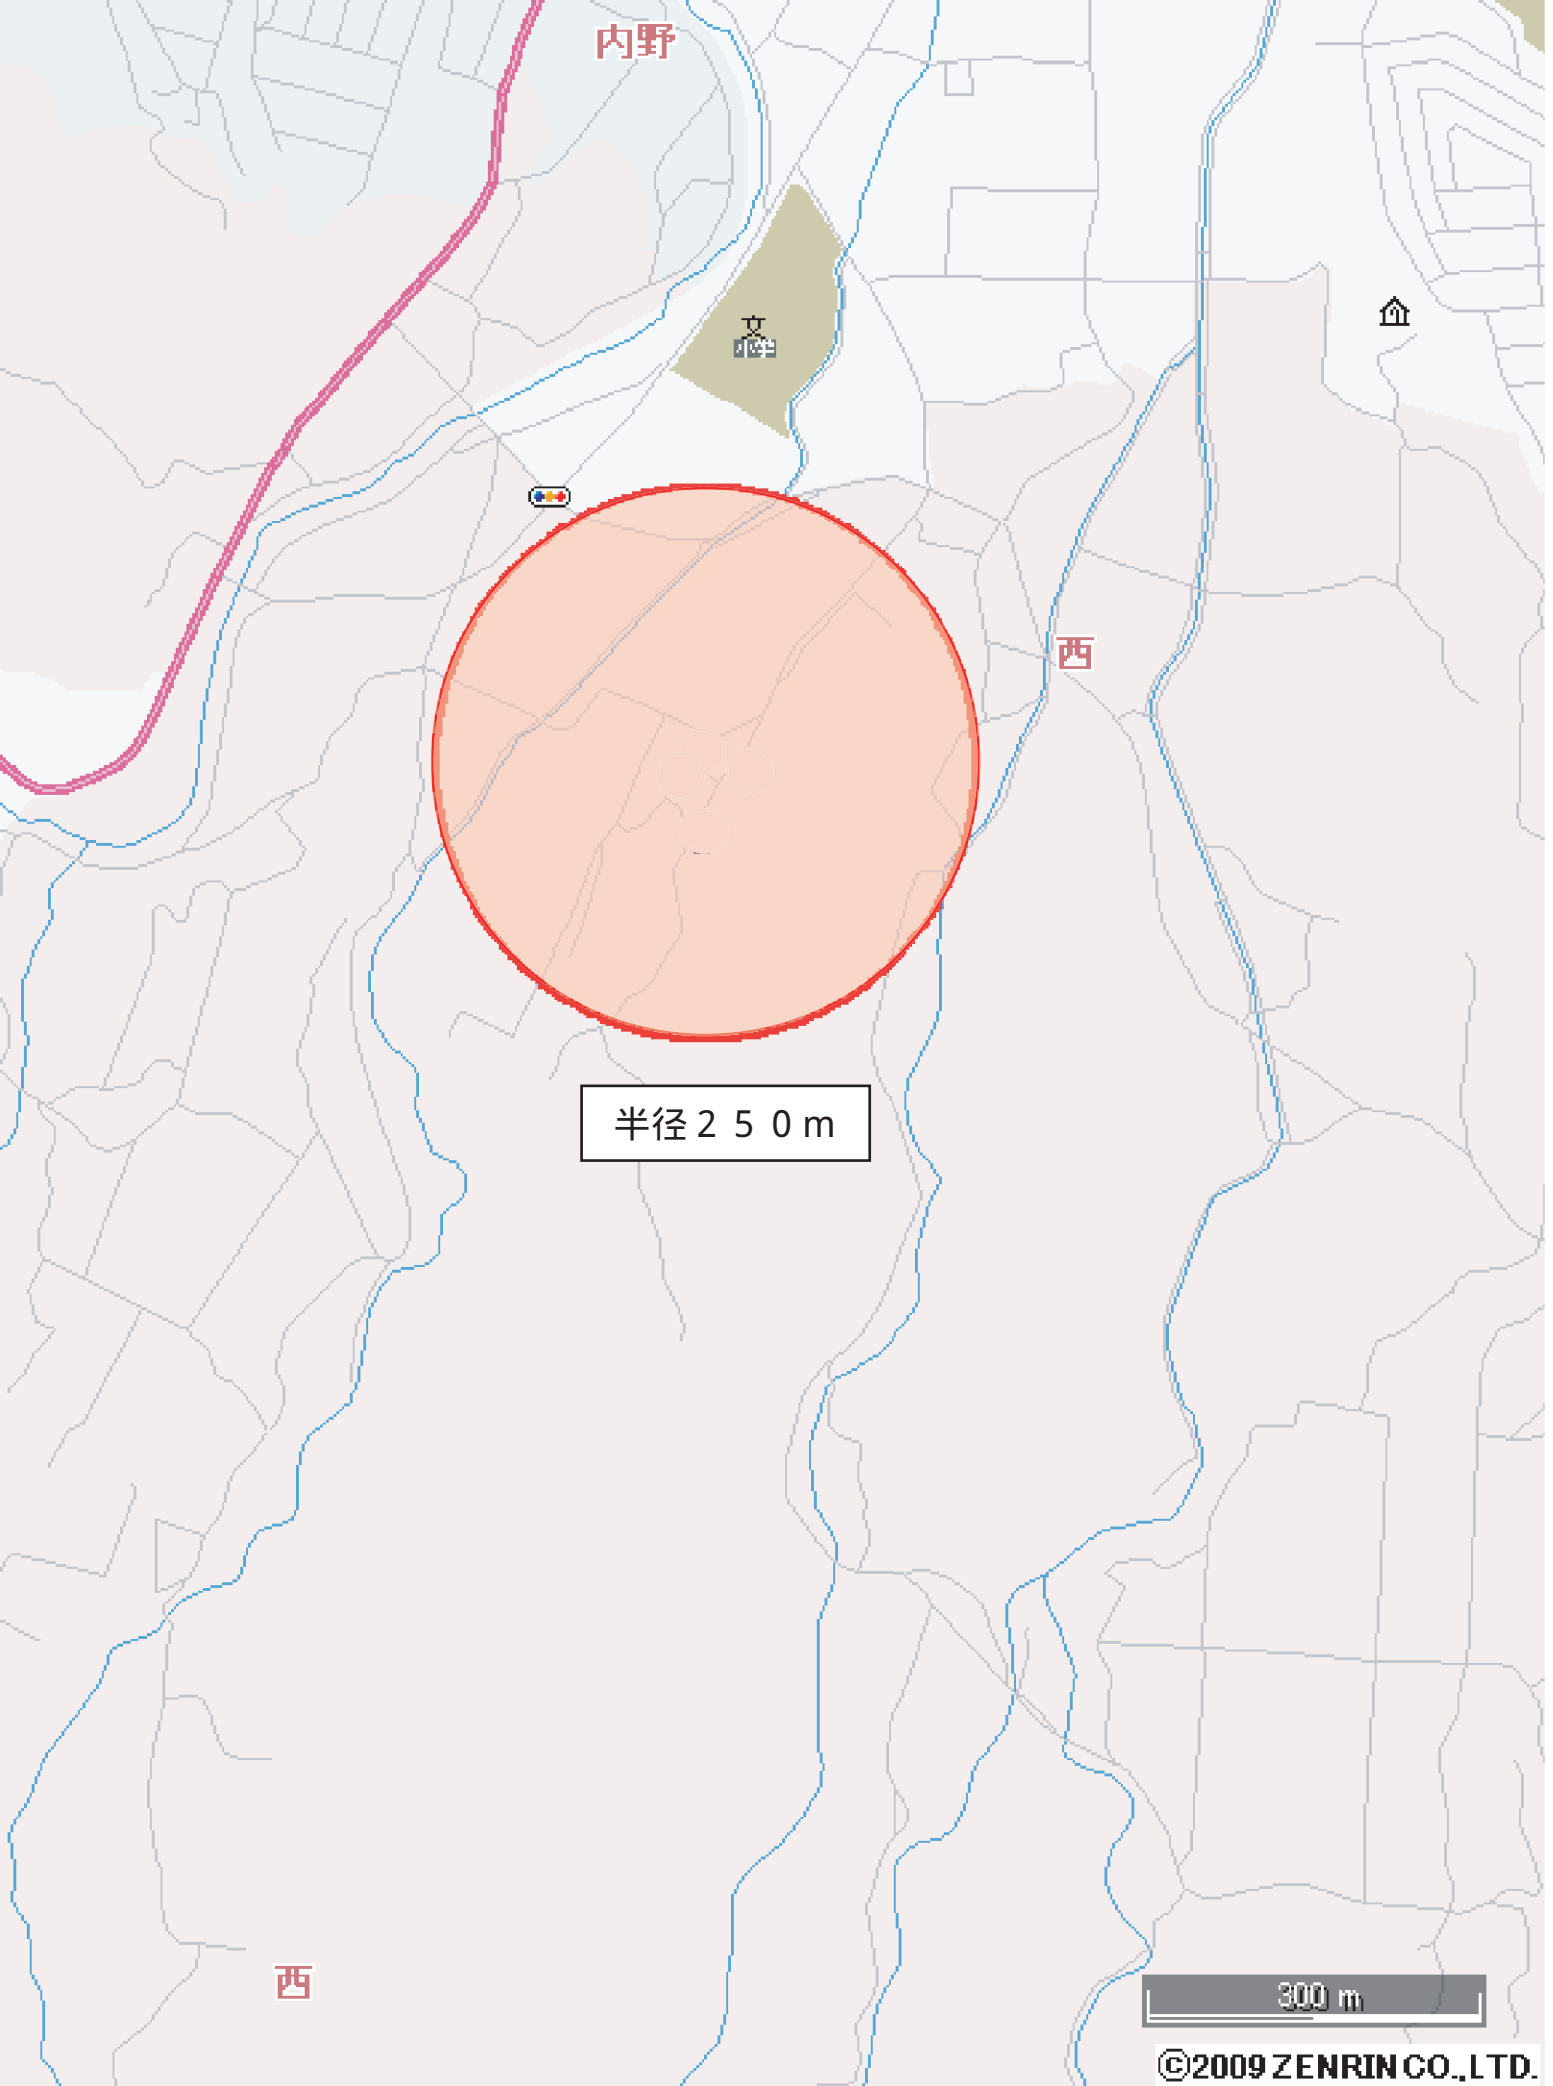
図2-1 概況調査地点及び汚染井戸周辺地区調査地点（早良区西）

概況調査地点及び汚染井戸周辺地区調査地点を図 2-1 に示す。

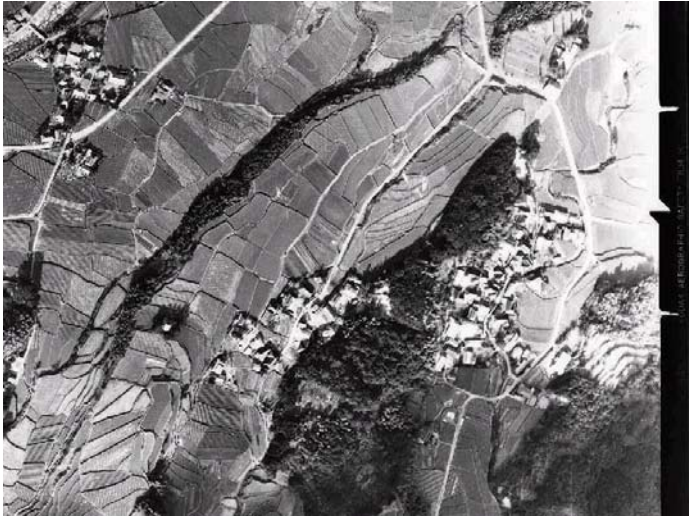
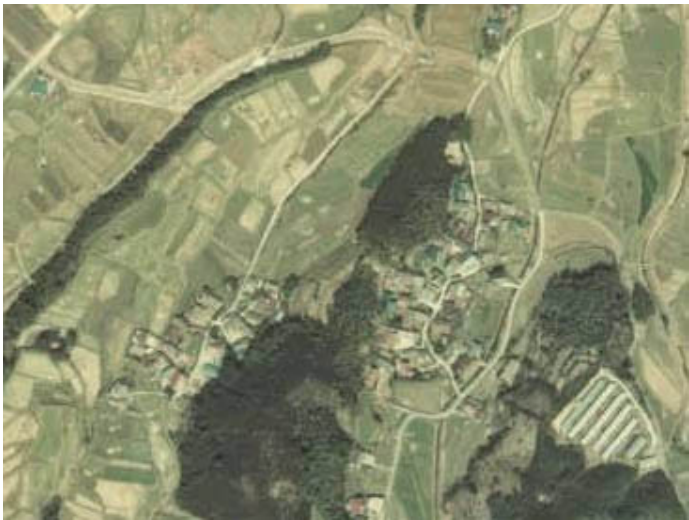
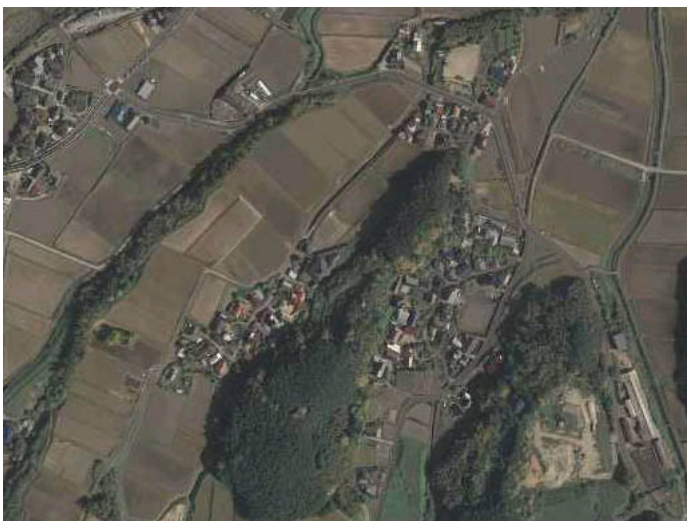
图 2-2 早良区西付近航空写真

航空写真(図 2-2)等により確認を行った結果、これらの事業場は当該地区には存在せず、農地や住居がほとんどであった。

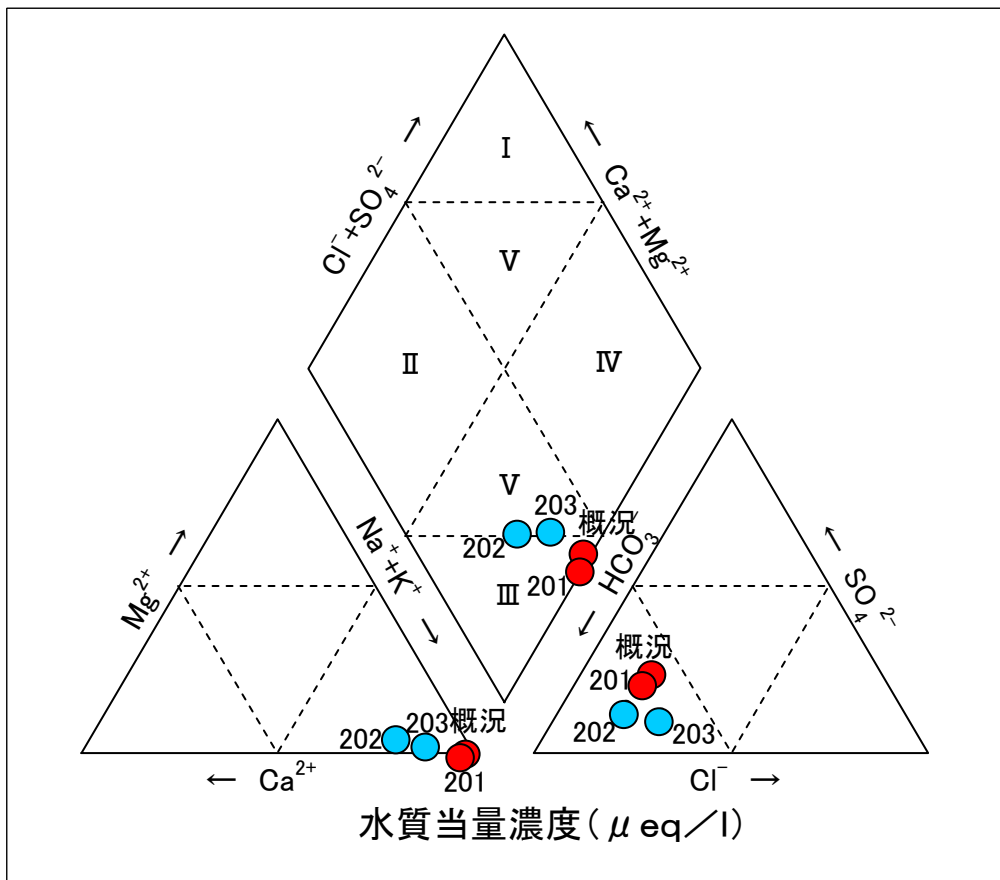
図2-3 トリリニアダイアグラム(早良区西)

さらに、概況調査井戸と周辺井戸の水質を比較するために、イオン分析を行いトリリニアダイアグラム(図 2-3)を作成した。その結果、基準値を超過した 2 井戸は、停滞的環境の地下水であった。

- I : アルカリ土類非炭酸塩 (化石水・温泉水)
- II : アルカリ土類炭酸塩 (河川水・浅層地下水)
- III : アルカリ炭酸塩 (停滞的環境の地下水)
- IV : アルカリ非炭酸塩 (温泉水・海水)
- V : 中間型 (主に河川水)

都道府県土地分類基本調査(背振山)の地質図(図 2-4)に示されている様に、当該地区は雲母花崗岩が基盤となっていること、基準を超過した井戸は全て深井戸で、イオン性状からも停滞的環境の地下水であることから、今回の「ふっ素」の検出については花崗岩中の黒雲母からの溶出という地質由来の自然的原因によるものと考えられる。
