平成 28 年度地下水概況調査で判明した地下水汚染について

I はじめに

II 汚染の概況及び原因調査結果

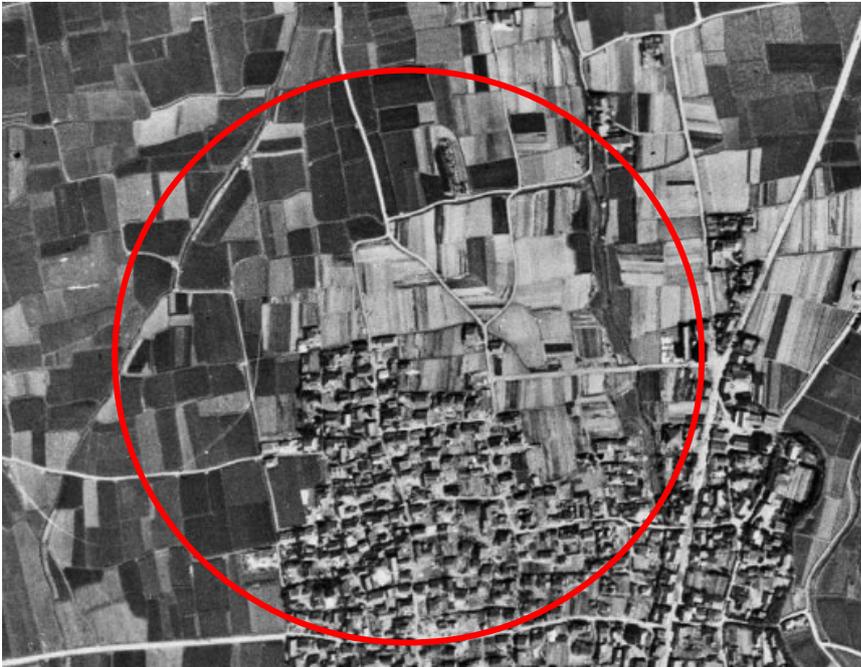
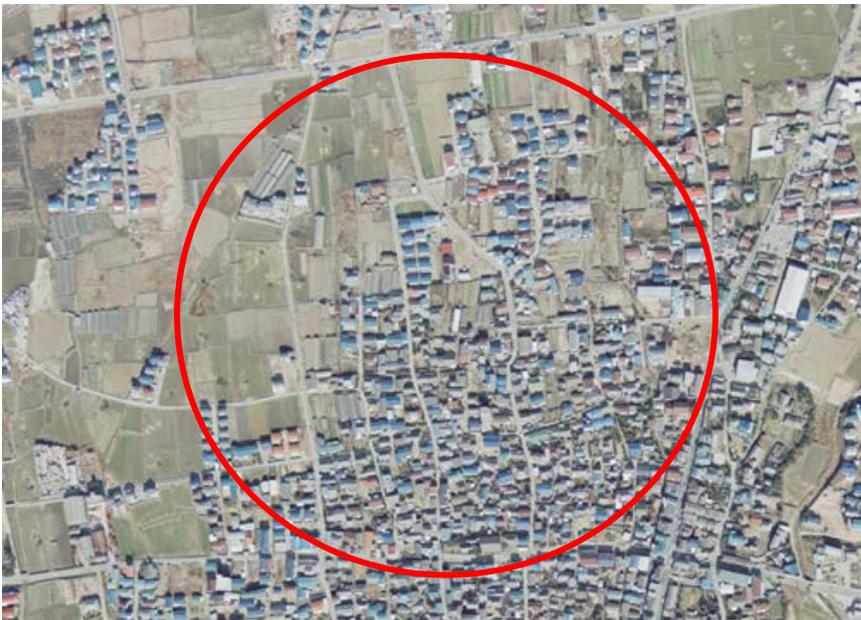
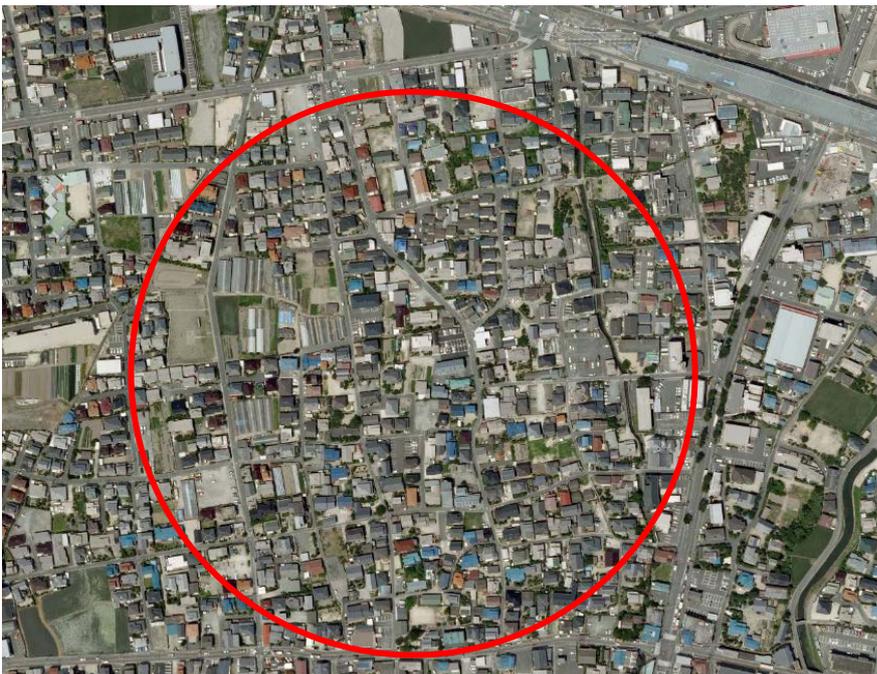
图1-2 早良区野芥付近 航空写真 (○ : 半径 250m 範囲)

航空写真（図 1-2）等によると、当該地区には工場・事業場等は見られず、田畑であった土地に宅地が造成されて今に至っており、現在においても、若干の畑が残っている。聞き取り調査でも周辺地区一帯は田畑だったことが分かっている。また、平成元年ごろまでには下水道が整備されている。

上記地歴及びイオン分析結果等から、当該井戸の地下水汚染は、農地への施肥が原因ではないかと考えられる。

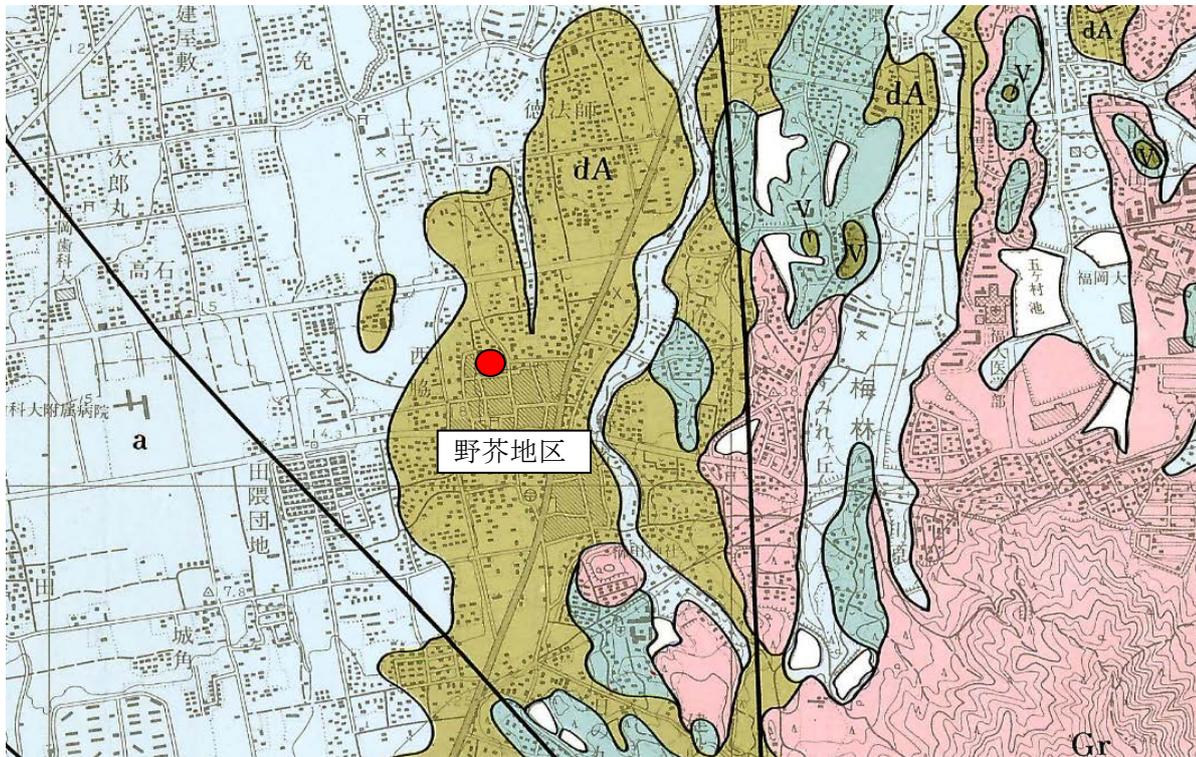
図1-3 早良区野芥地区 地質平面図

地質平面図（図 1-3）及び地質断面図（図 1-4）によると、当該地区は荒江層にて形成されていると考えられる。

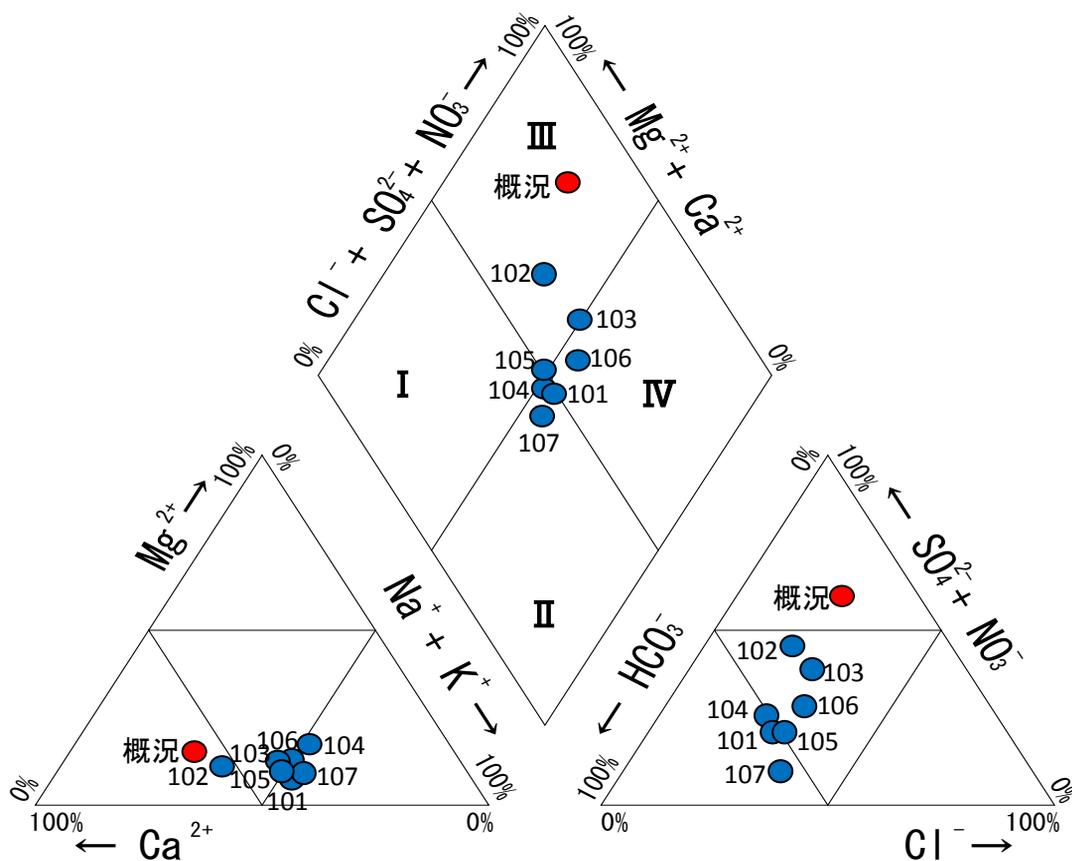
図1-5 トリリニアダイアグラム(野芥地区)

さらに、イオン分析の結果、トリリニアダイアグラム（図 1-5）によると、基準値を超過した概況調査井戸のみ明らかにⅢ型（アルカリ土類非炭酸塩型）であり、窒素肥料による影響を受ける場合、このタイプに位置することがあるとされている。また、ヘキサダイアグラム（図 1-6）からは、基準値を超過した概況調査井戸では、苦土石灰や硫酸の使用で高くなる Ca^{2+} や SO_4^{2-} が高めの値を示している。

- I : アルカリ土類炭酸塩型 (河川水・浅い地下水)
- II : アルカリ炭酸塩型 (淡水の深い地下水)
- III : アルカリ土類非炭酸塩型 (汚染されていない通常の地下水にはあまり見られない)
- IV : アルカリ非炭酸塩 (海水・塩水泉)

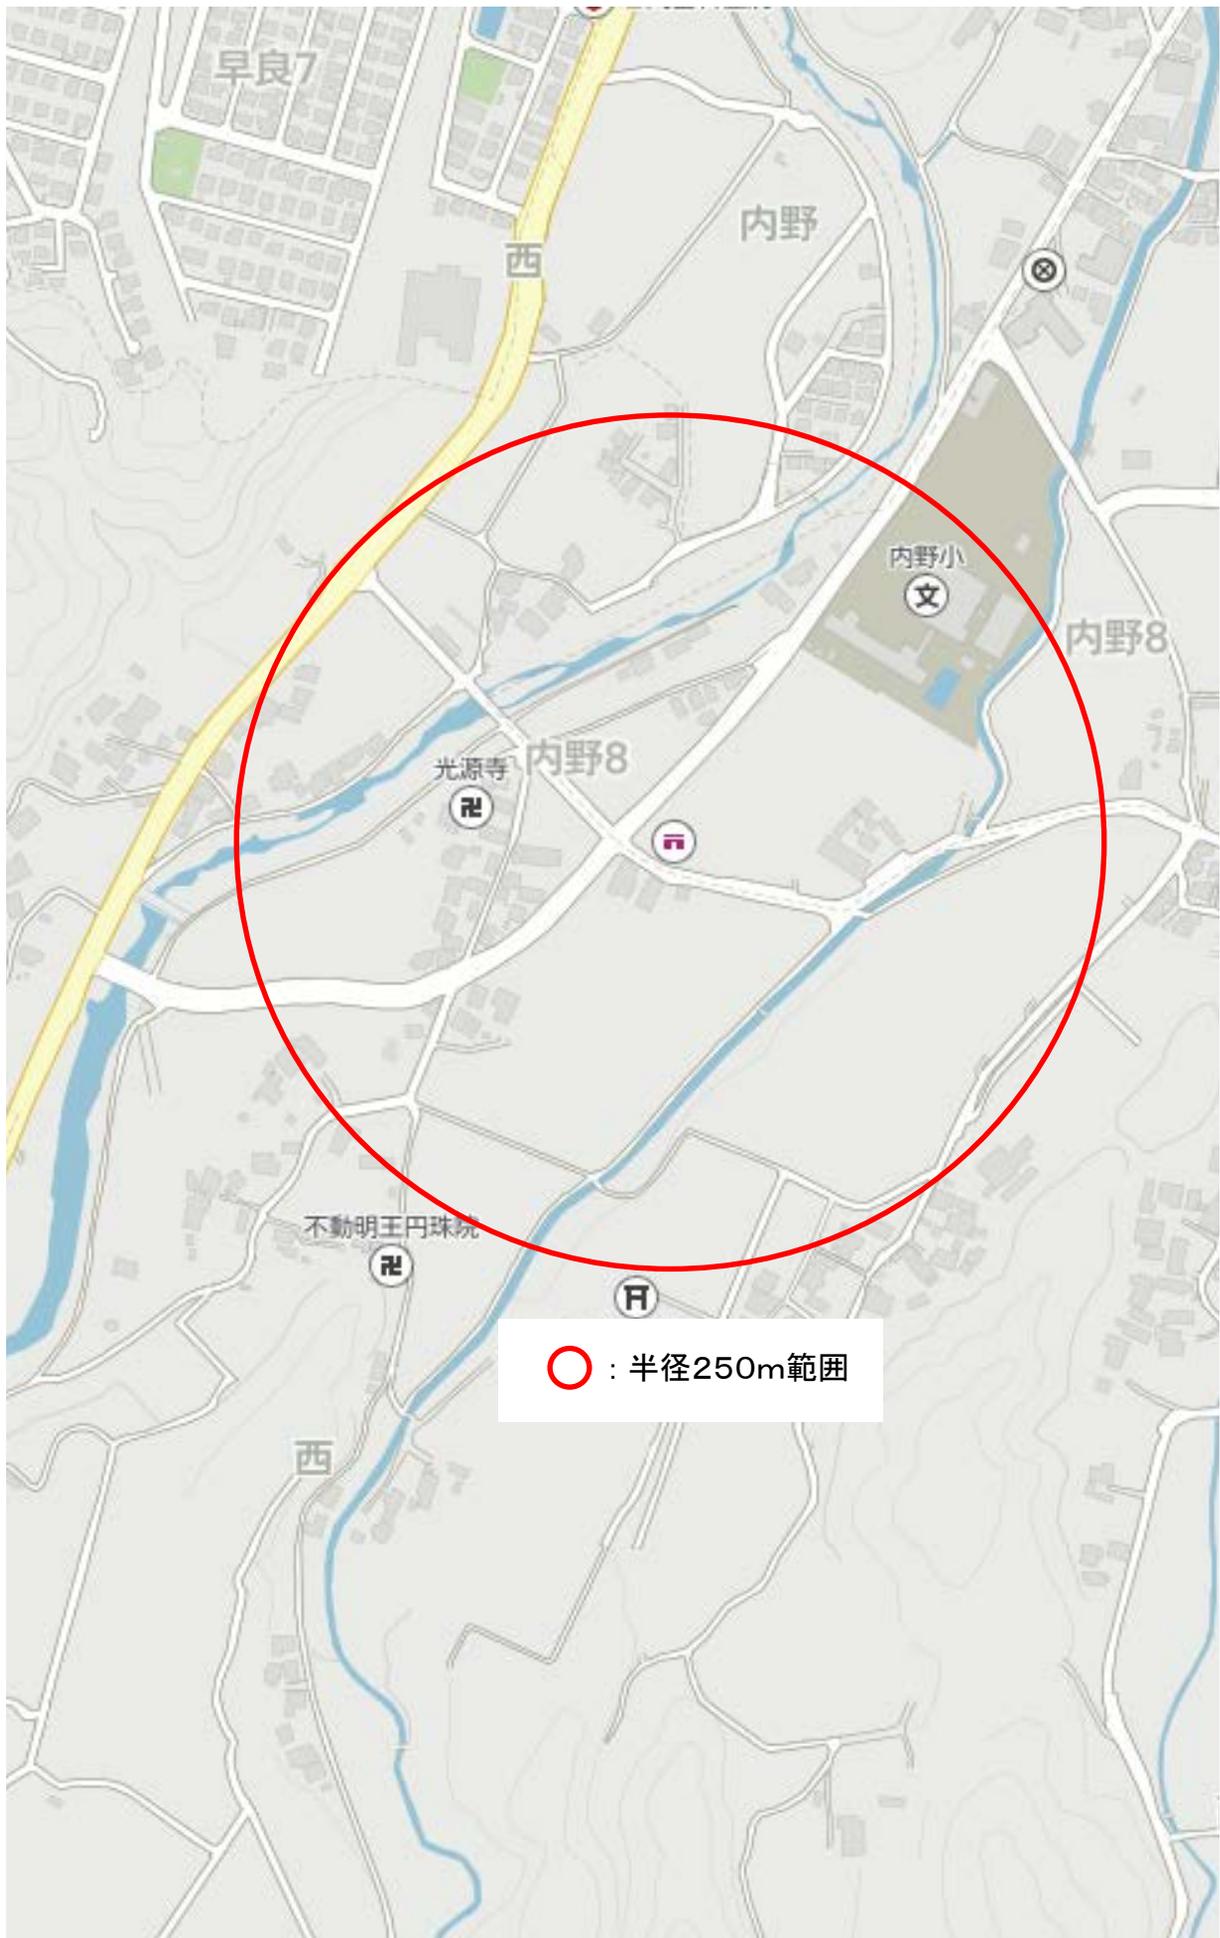
図2-1 概況調査地点及び汚染井戸周辺地区調査地点（早良区内野）

概況調査地点及び汚染井戸周辺地区調査地点を図 2-1 に示す。

概況調査において、「ふっ素」が 1.7 mg/L（環境基準値 0.8 mg/L）検出された。また汚染井戸周辺地区調査においても、概況調査を実施した地点から再び 1.4mg/L 検出されたが、周辺の 6 井戸については全て環境基準値以下であった。《表 2》

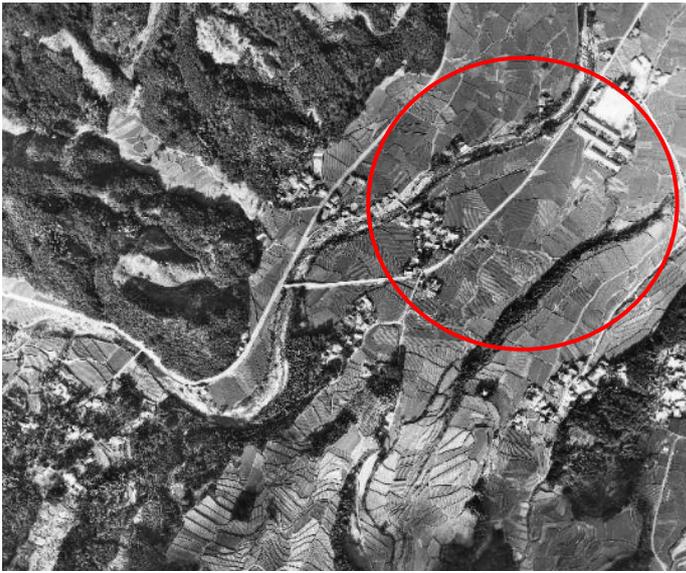
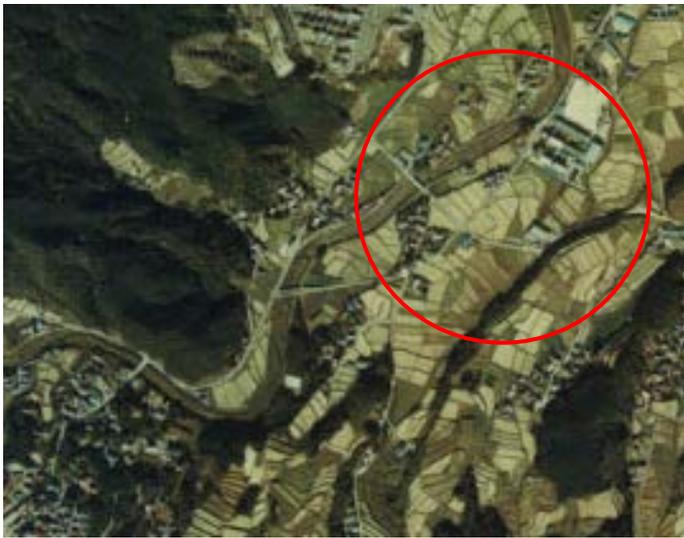
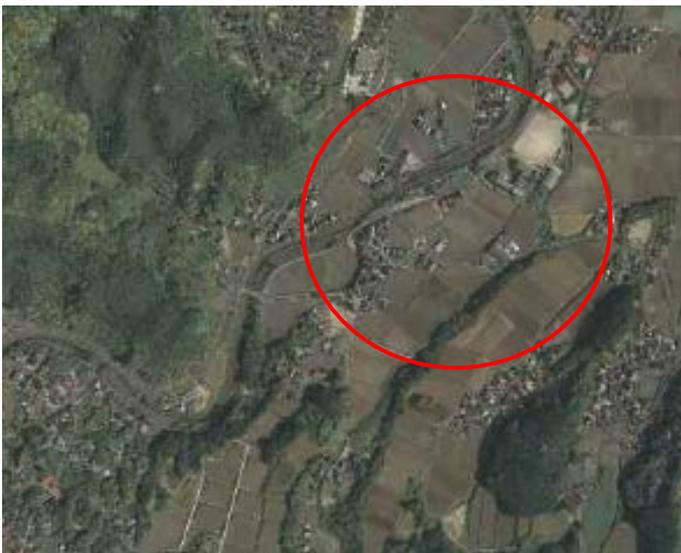
图 2-2 早良区内野付近 航空写真 (○:半径 250m範圍)

「ふっ素」はガラス加工工場、煉瓦・セラミック工場、半導体工場等で使用されることが知られているが、航空写真（図 2-2）等によると、当該地区には工場・事業場等は見られず、農地や住居がほとんどであった。

上記地歴、イオン分析結果及び過去の検討結果等から、当該井戸の地下水汚染は、花崗岩中の黒雲母からの溶出による地質由来ではないかと考えられる。

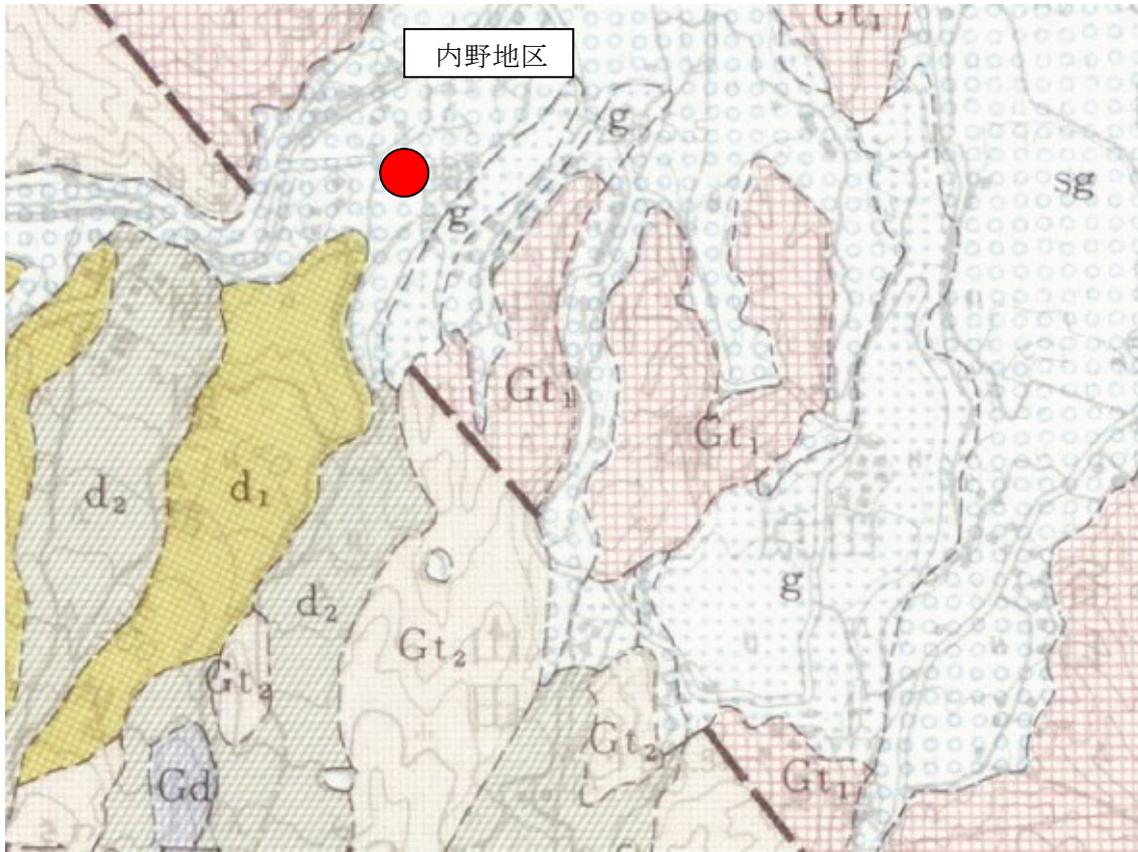
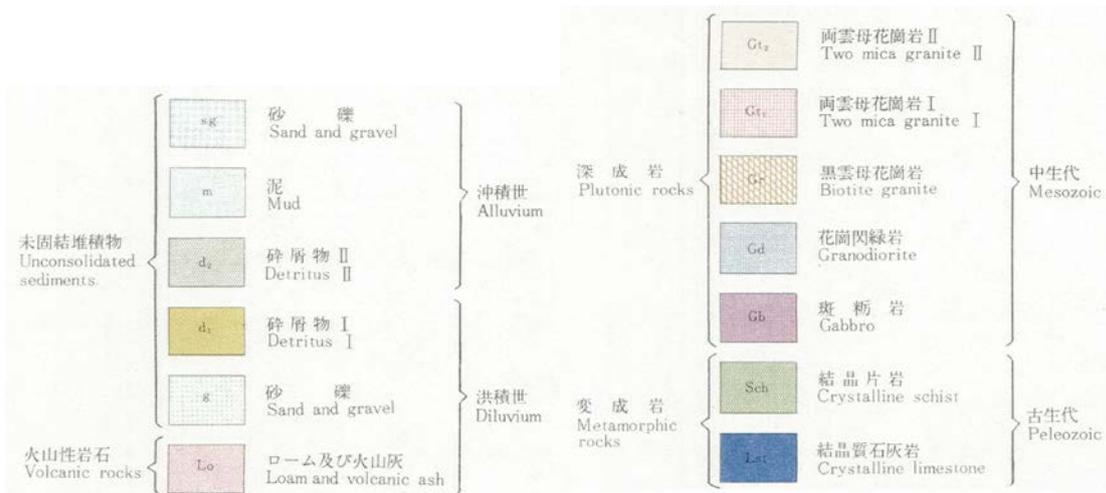
图 2-3 早良区内野地区 地質平面图

地質平面図（図 2-3）及び地質断面図（図 2-4）によると、当該地区は表層は砂礫だが、10m 程度以深については両雲母花崗岩であると考えられる。

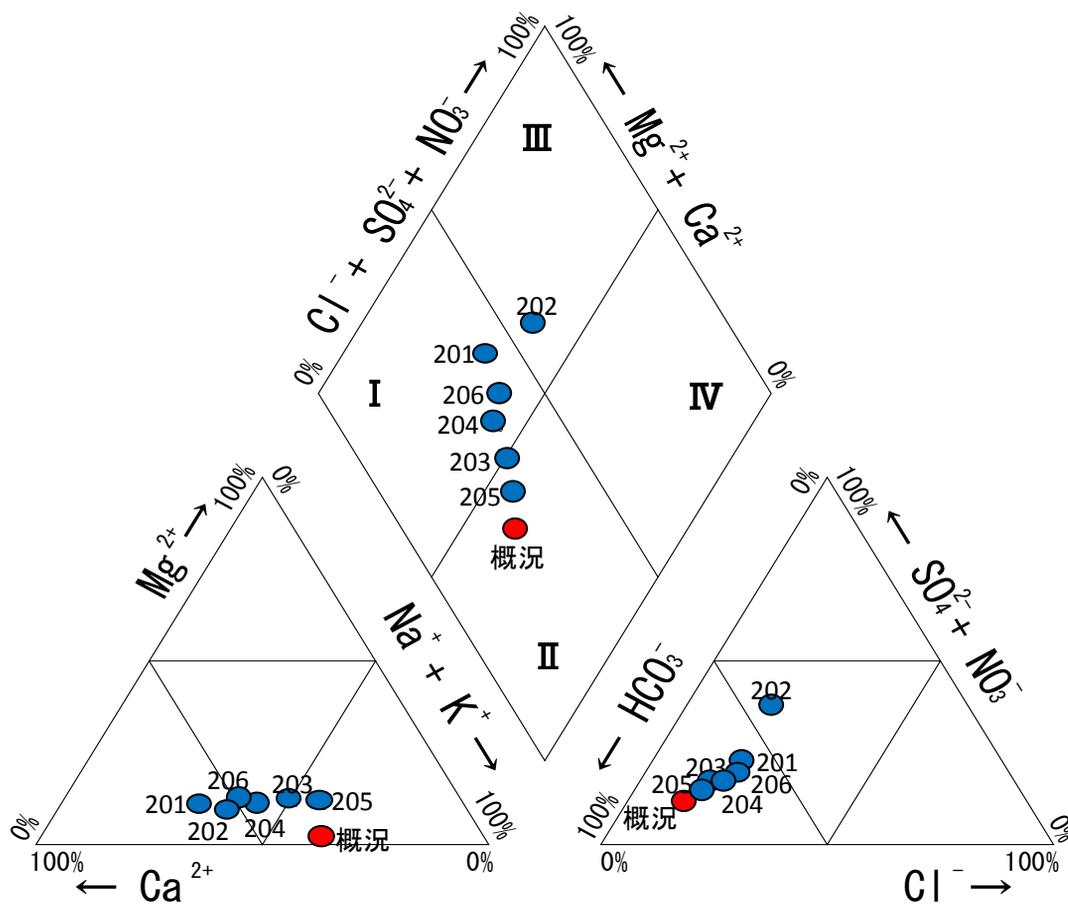
図2-5 トリリニアダイアグラム (内野地区)

また、イオン分析の結果、トリリニアダイアグラム（図 2-5）によると、基準値を超過した概況調査井戸はⅡ型（アルカリ炭酸塩型）、その他の井戸は概ねⅠ型（アルカリ土類非炭酸塩型）と、いずれも一般的な地下水の様相を示しているが、概況調査井戸が最も停滞性の被圧地下水の傾向が強かった。また、ヘキサダイアグラム（図 2-6）からは、基準値を超過した概況調査井戸では、 Na^+ や K^+ が高めの値を示している。

- I : アルカリ土類炭酸塩型 (河川水・浅い地下水)
- II : アルカリ炭酸塩型 (淡水の深い地下水)
- III : アルカリ土類非炭酸塩型 (汚染されていない通常の地下水にはあまり見られない)
- IV : アルカリ非炭酸塩 (海水・塩水泉)
