## 2) 環境の状況の調査（水質）

### **Ⅲ. 平成 30 年度調査計画書**

## **V. 重要種の選定基準の変更に伴う 追加重要種に係る環境影響評価報告書**

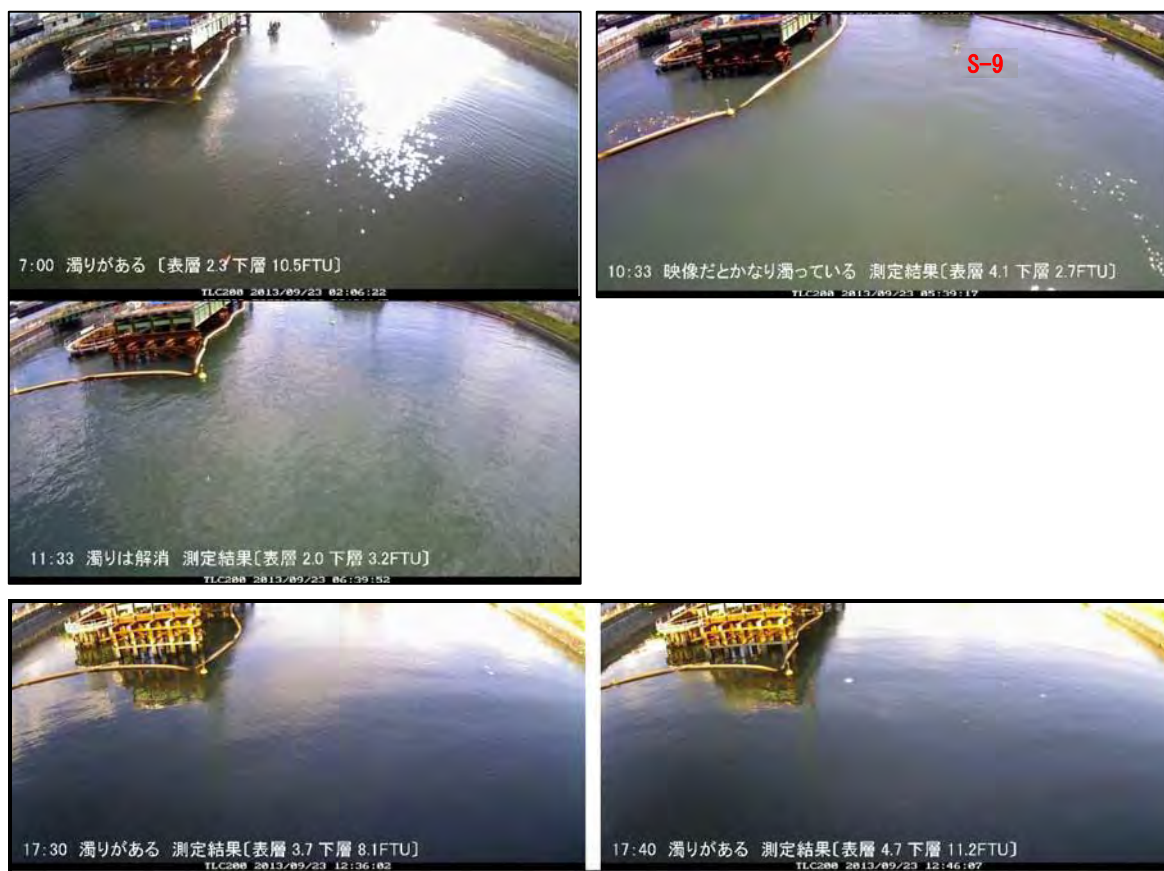
図 1-3-13 定点連続撮影結果

定点連続撮影結果を図 1-3-13、ドローンによる空中撮影結果を図 1-3-14 に示す。

定点連続撮影結果について、午前の上げ潮時では、映像内で複数回の濁りの出現が確認されたが、7 時頃を除き、濁度の測定結果には高い値はみられなかった。また、午後の下げ潮時では、17 時半頃（17:30、17:40）を除き、映像内で濁りが確認された時間帯はなく、濁度の測定結果にも高い値はみられなかった。なお、7 時頃と 17 時半頃（17:30、17:40）では、図 1-3-15 に示すとおり下層において高濁度が確認されているが、映像内では若干濁っている程度であり、その濁りはすぐにおさまっていた。

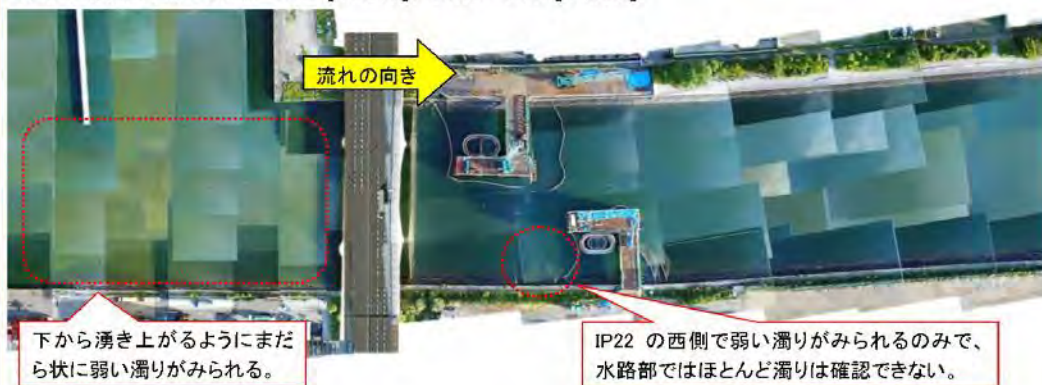
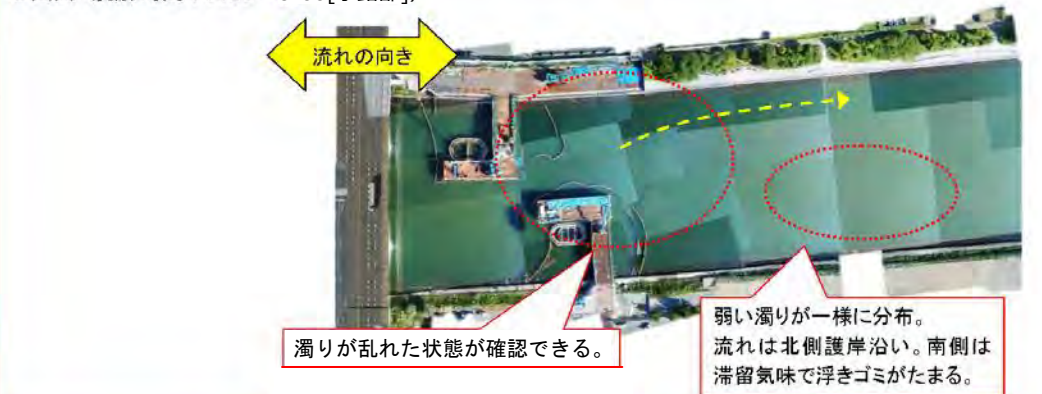
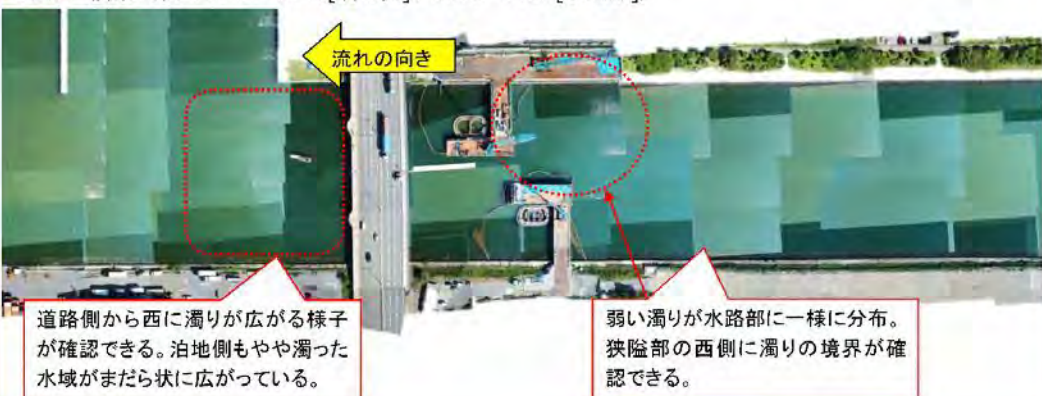
図 1-3-14 (1) 空中撮影結果

ドローンによる空中撮影結果では、泊地から水路にかけて複数回濁りが確認された。
