ii) 夏季調査

(6) 調査結果と調査終了の判断

5) 道路（地表式、嵩上式）の存在に係る人と自然との触れ合いの活動の場への影響

1.3.3 環境モニタリング調査結果のまとめ

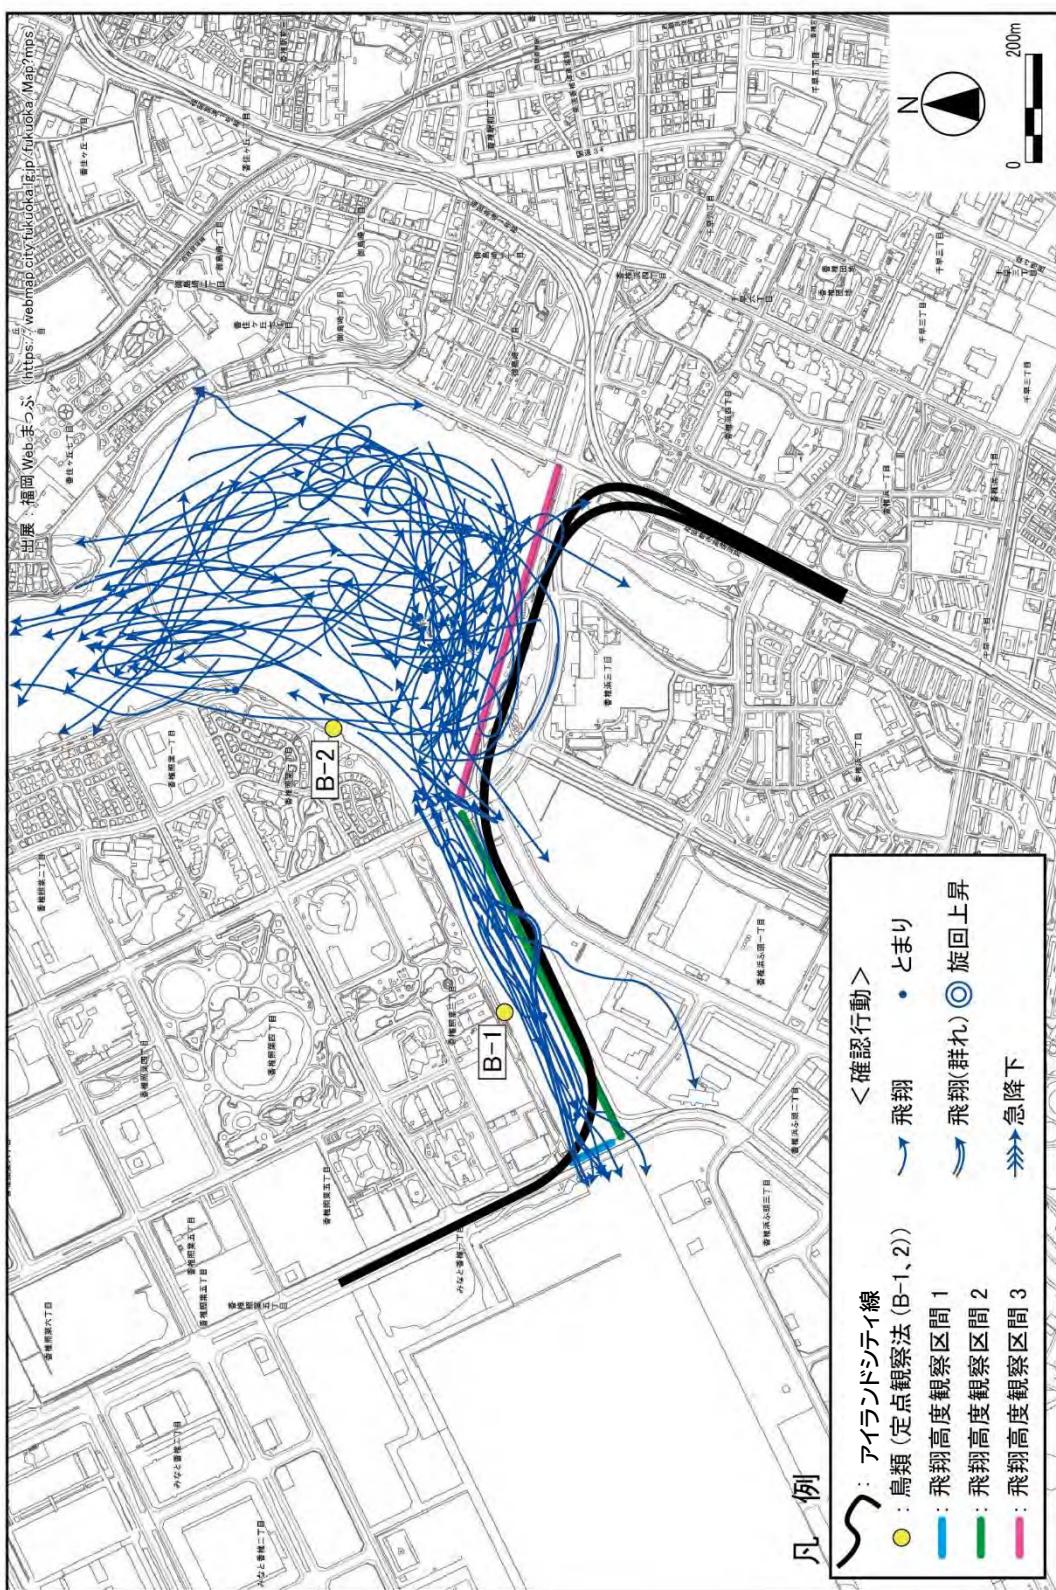
図 1.3-23 鳥類の飛翔ルート図 (ウ科、カモメ科)

飛翔高度観察区間では、カワウを最も多く確認し、次いでカワラバト（ドバト）やウミネコが多く見られた。

調査の結果、高架道路を急激に回避するような行動（急上昇、急降下、急旋回）は見られなかつた。

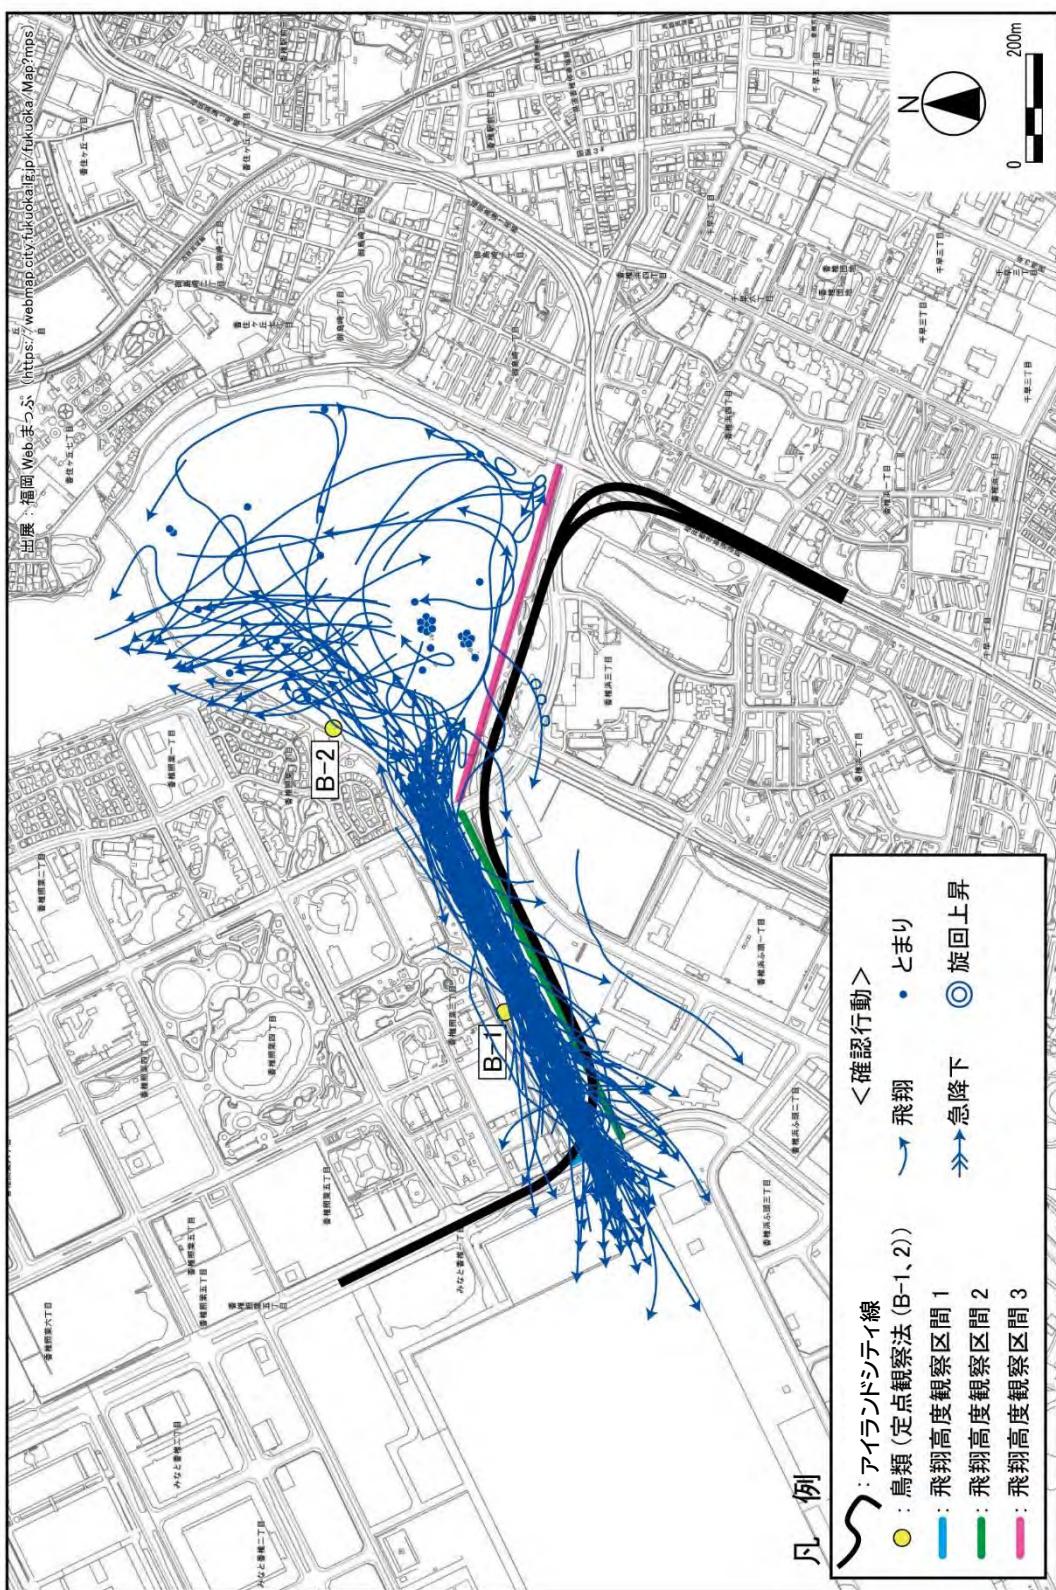
図 1.3-28 鳥類の飛翔ルート図 (ウ科、カモメ科)

飛翔高度観察区間では、カワウを最も多く確認し、次いでウミネコが多く見られた。なお、カワウは数百羽単位の群れを確認しており、調査地点B-2前縁の水域で採餌を行っていた。

- ・高架道路を急激に回避するような行動（急上昇、急降下、急旋回）は見られなかった。
- ・急降下は、水域で数例確認した。すべて採餌（狩り）に係る行動であった。
- ・高架道路付近（飛翔高度観察区間3）においても、高架道路に降下しようとして、失敗するトビを1例確認した。高架道路を注視しながら飛翔する様子も確認していることから、回避のための降下ではなく、高架道路に落下した餌等を得ようとしていたものと考えられる。

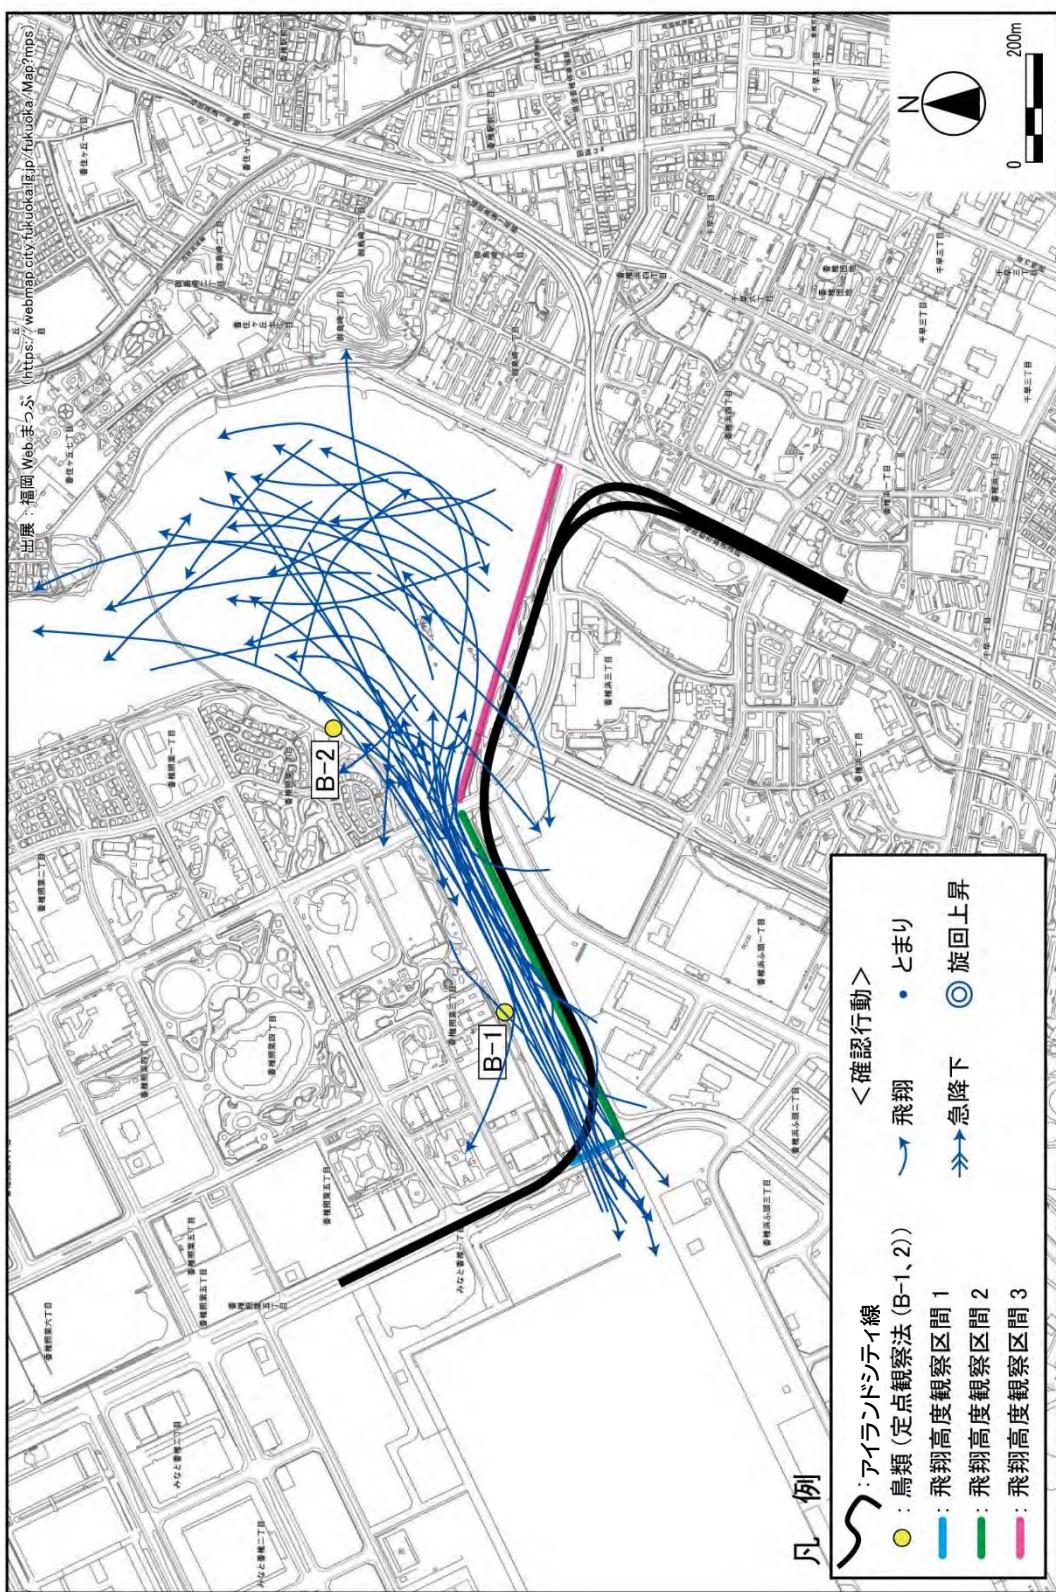
図 1.3-33 鳥類の飛翔ルート図 (ウ科、カモメ科)

飛翔高度観察区間で最も多く確認したのは、カワラバト（ドバト）であり、次いでヒドリガモ、カワウ、ハシブトガラスの順となっていた。カワラバト（ドバト）は住宅地や公園で採餌する群れが頻繁に見られた。また、ヒドリガモ等のカモ類の群れ（10～30個体程度）が、水域を移動する様子を数回確認した。

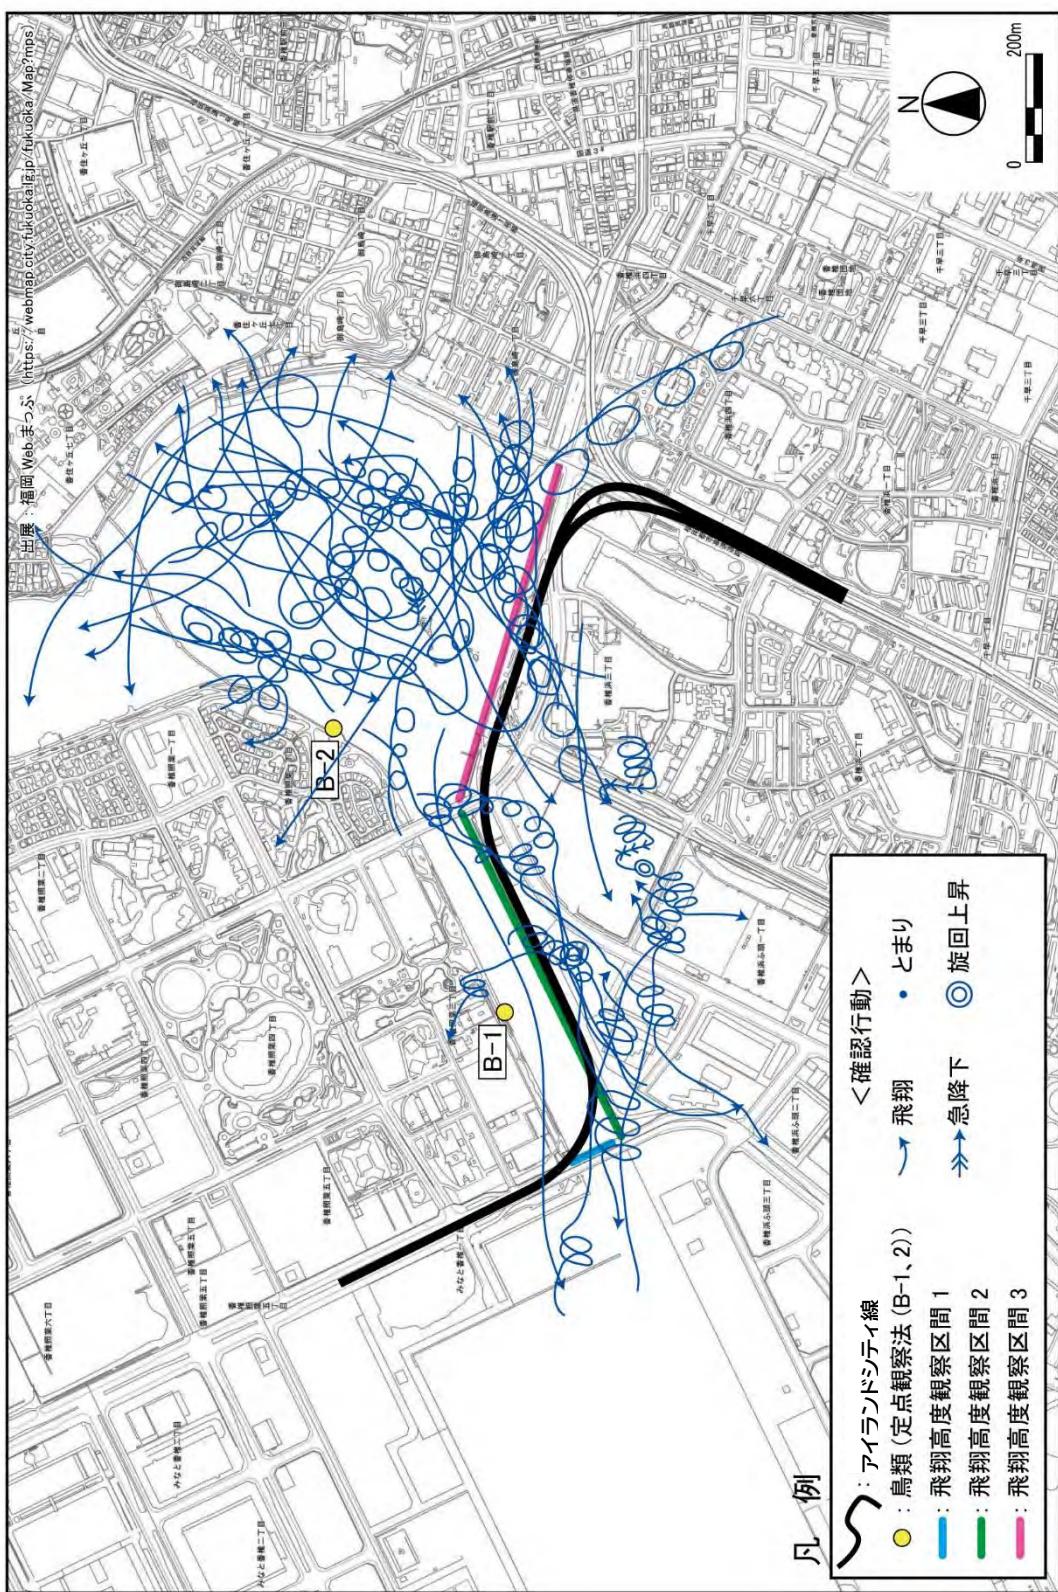
図 1.3-35 鳥類の飛翔ルート図（ミサゴ科、タカ科、ハヤブサ科）

調査の結果、高架道路を急激に回避するような行動（急上昇、急降下、急旋回）は見られなかった。ミサゴの急降下を数回確認したもの、全て狩りによるものであった。

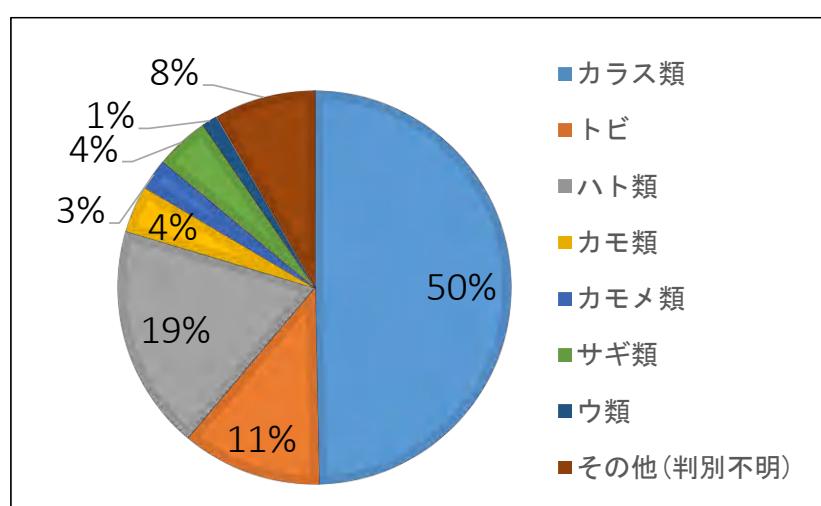
図 1.3-37 福岡都市高速道路における各鳥類の回収件数の割合

また、各鳥類の回収件数の内訳を図 1.3-37に示す。全163件のうち、カラスの回収件数が約半数を占めており、アイランドシティ線における2件の回収もカラスであった。

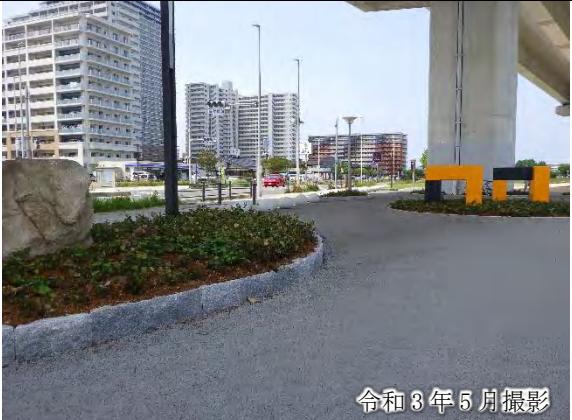
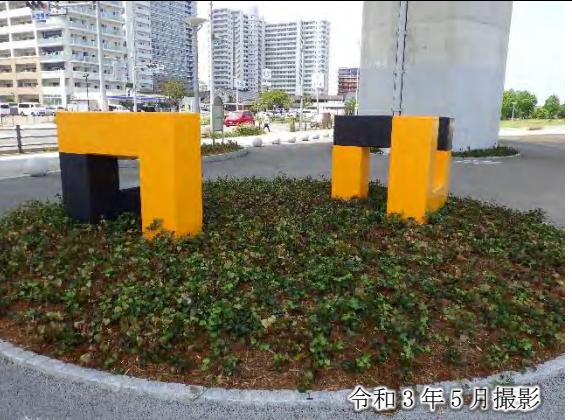
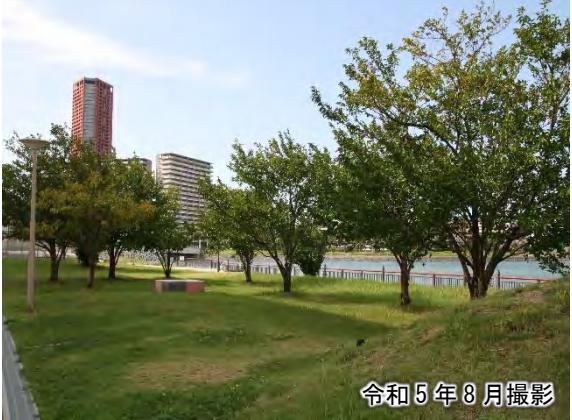
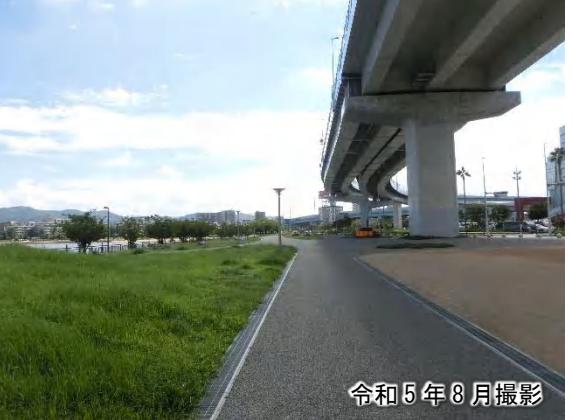
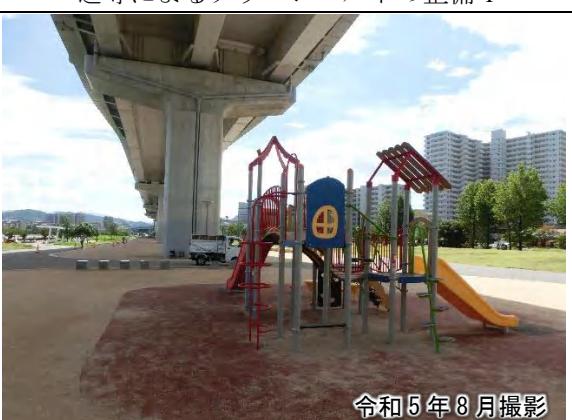
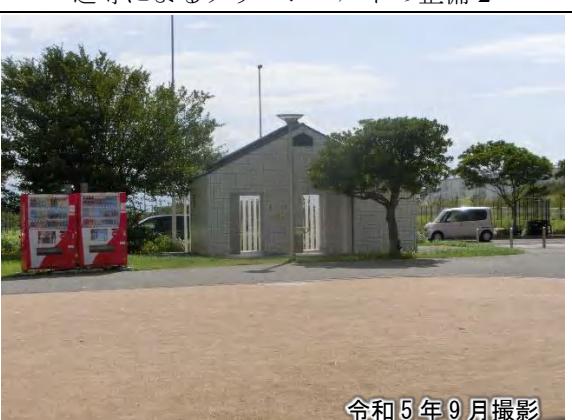
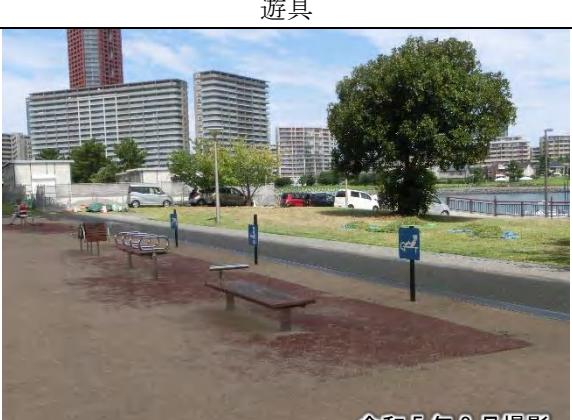
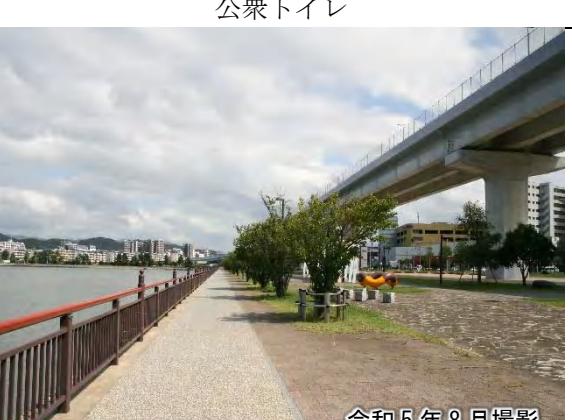
写真 1.3-1(1) 公園の再整備状況(1)

令和3年5月撮影 エントランス部の植栽	令和3年5月撮影 エントランス部の植栽

令和5年8月撮影 芝等によるグリーンベルトの整備 1	令和5年8月撮影 芝等によるグリーンベルトの整備 2

令和5年8月撮影 遊具	令和5年9月撮影 公衆トイレ

令和5年8月撮影 健康遊具の設置	令和5年8月撮影 海岸沿いのウォーキングコース（既設）

香椎浜北公園の再整備状況は写真 1.3-1に示すとおりである。

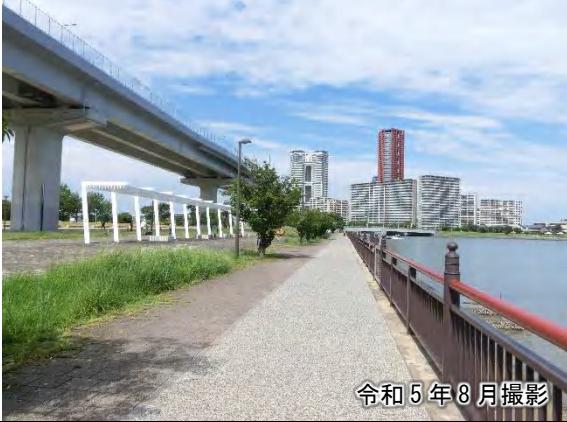
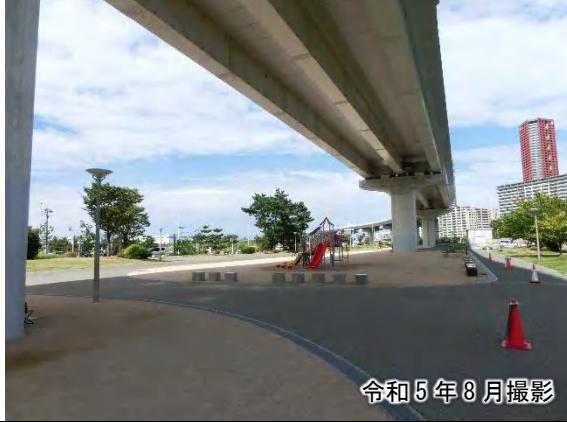
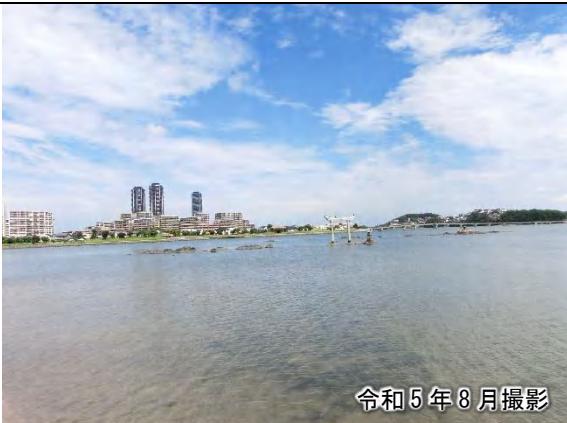
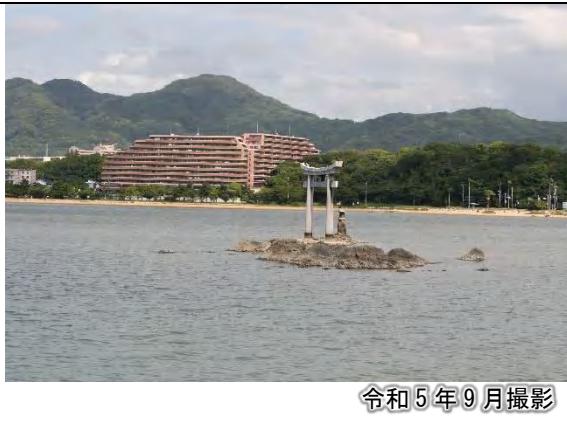
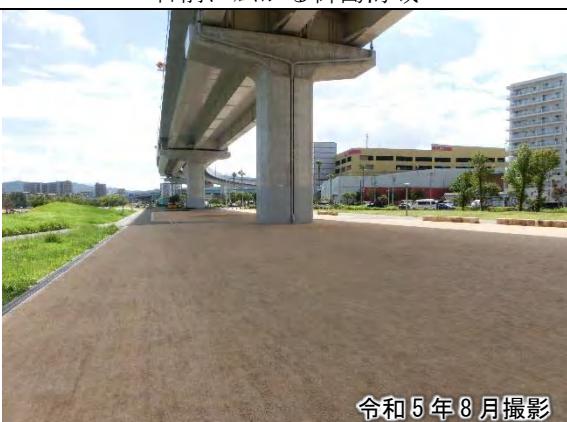
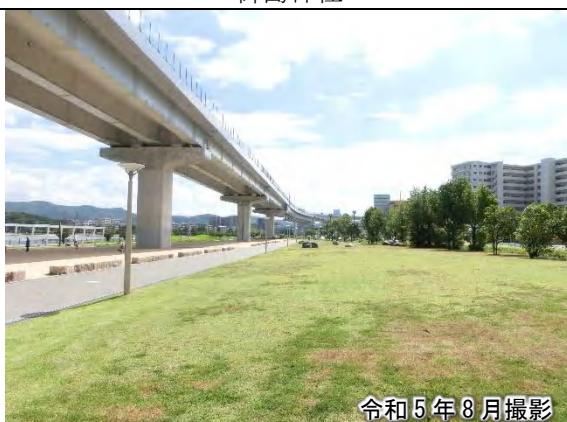
写真 1.3-1 (2) 公園の再整備状況(2)

海の見える休憩場（既設）	高架による日陰、雨やどり空間

令和5年8月撮影	令和5年9月撮影
目前に広がる御島海域	御島神社

令和5年8月撮影	令和5年8月撮影
開放的な広場 1	開放的な広場 2

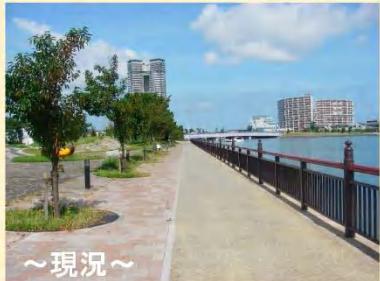
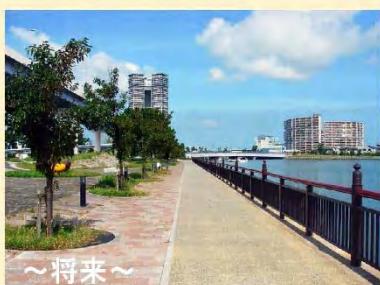
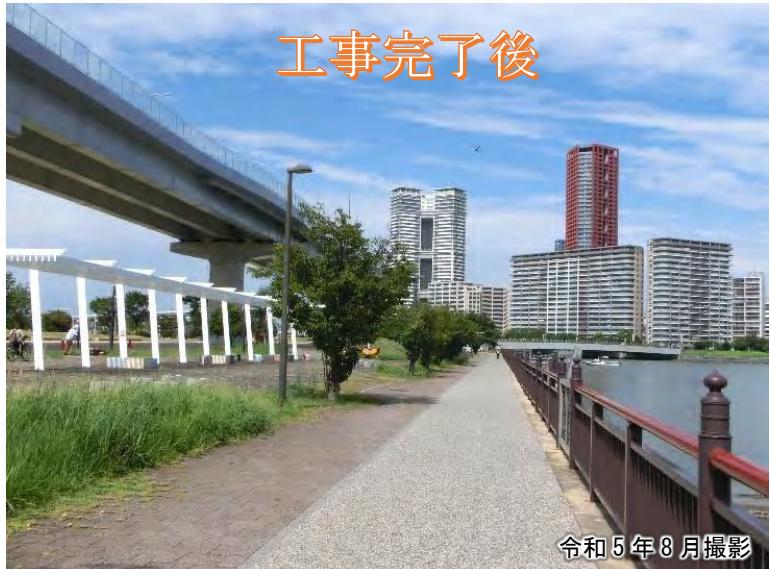
写真 1.3-2 環境影響評価時の予測結果との比較

また、環境影響評価時に将来の景観を予測したフォトモンタージュと現況の比較は、写真 1.3-2に示すとおりであり、予測結果との差はみられない。

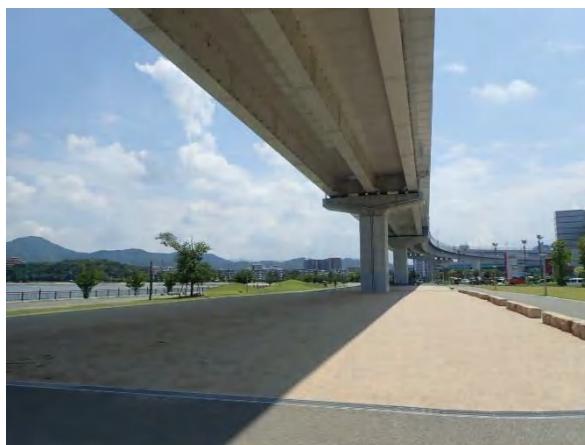
写真 1.3-4 日影の出現状況（夏季の状況）

また、高架道路の日影の出現状況と日影での利用状況は 写真 1.3-4及び写真1.4-9に示すとおりである。

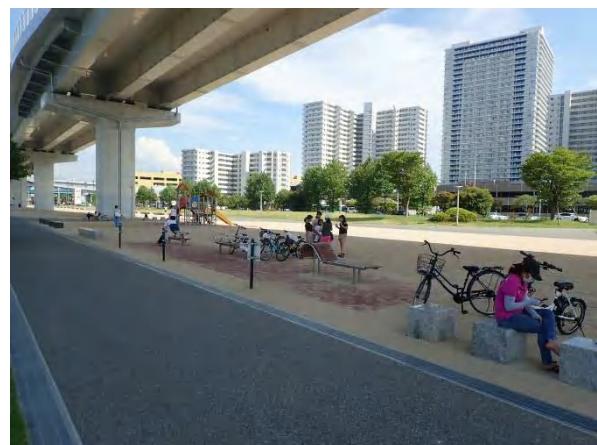
写真 1.3-5 日影の利用状況（夏季の状況）

影響について「無」と回答した利用者の意見では、「環境への影響は全く感じない」や、「高架道路の存在で雨をしのげる」、「日影ができて快適になった」などの内容であった。
