## ii) 夏季調査

## 5) 道路（地表式、嵩上式）の存在に係る人と自然との触れ合いの活動の場への影響

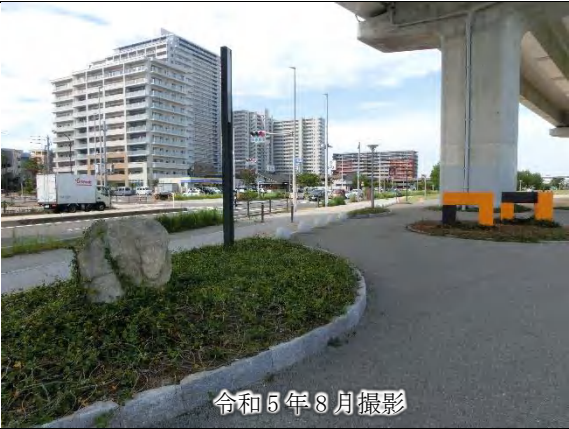
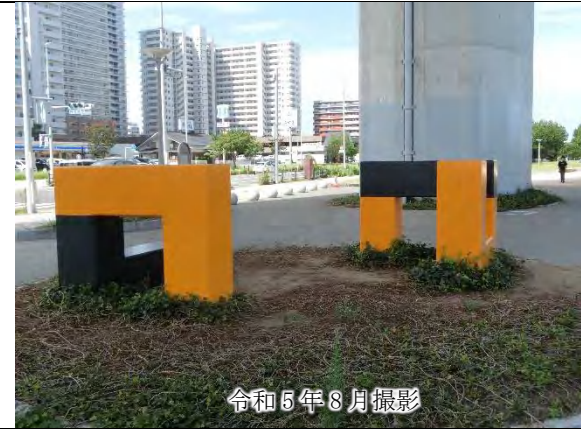
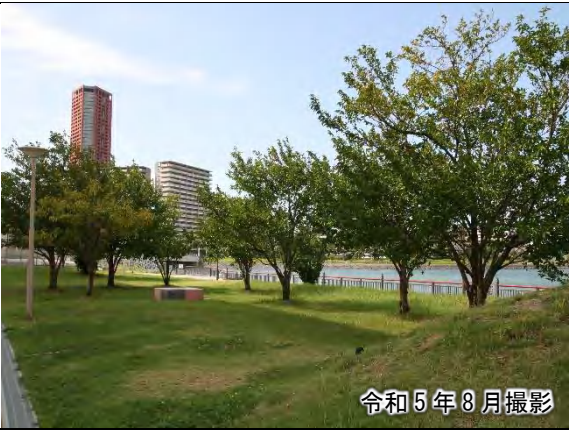
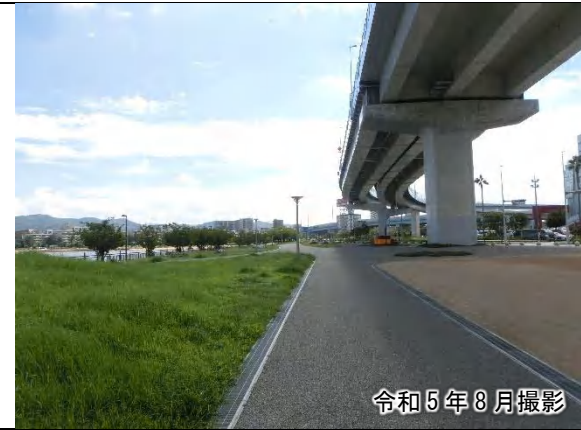
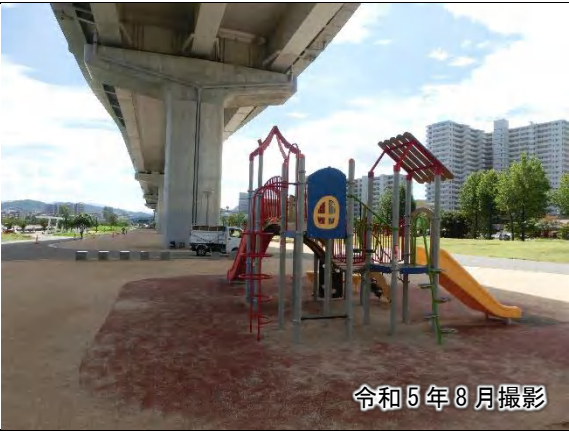
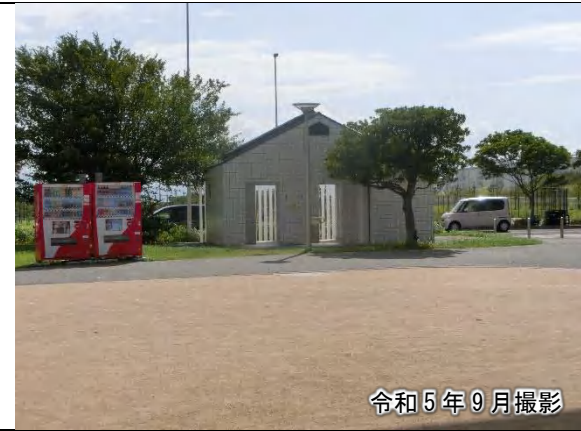
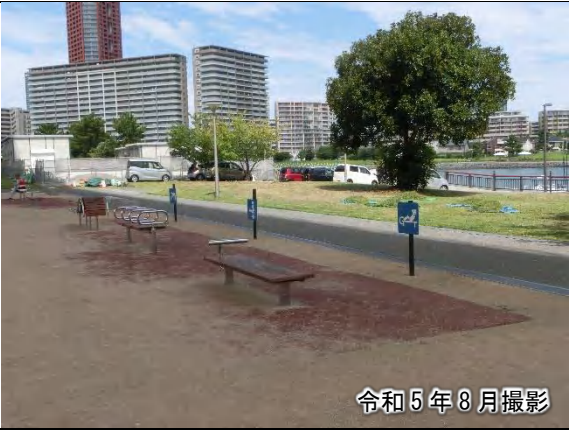
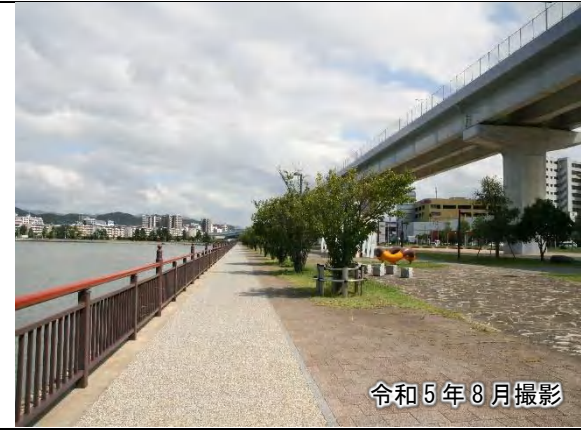
写真 1.3-1(1) 公園の再整備状況(1)

香椎浜北公園の再整備状況は写真 1.3-1に示すとおりである。

| <p>エントランス部の植栽</p> | <p>エントランス部の植栽</p> |
| <p>芝等によるグリーンベルトの整備 1</p> | <p>芝等によるグリーンベルトの整備 2</p> |
| <p>遊具</p> | <p>公衆トイレ</p> |
| <p>健康遊具の設置</p> | <p>海岸沿いのウォーキングコース（既設）</p> |

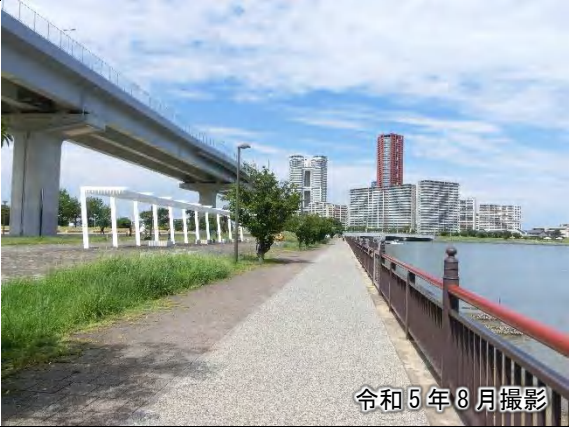
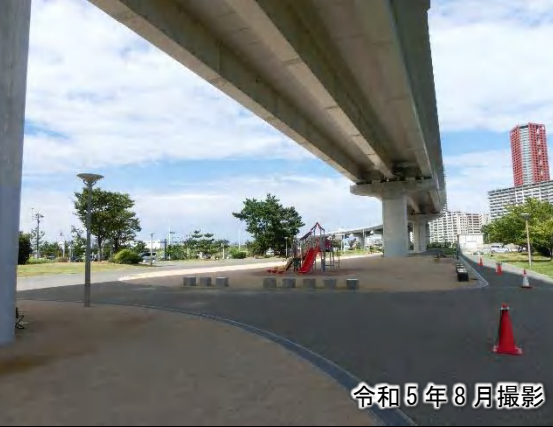
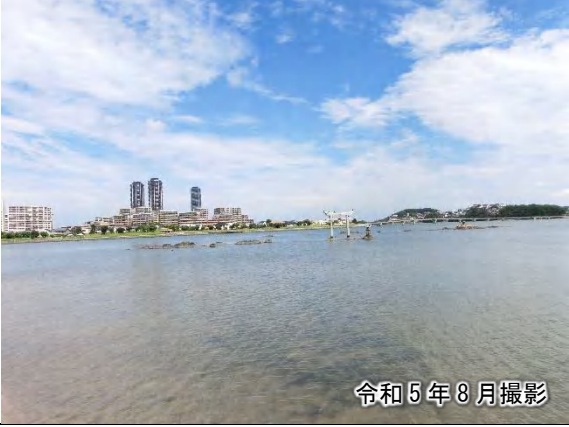
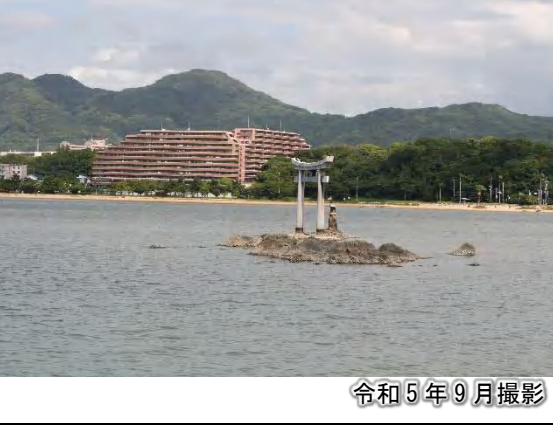
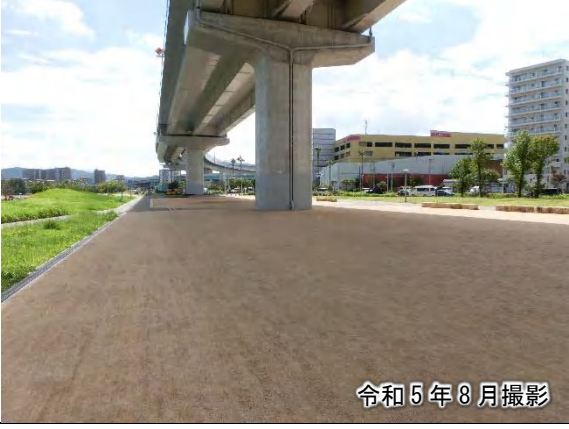
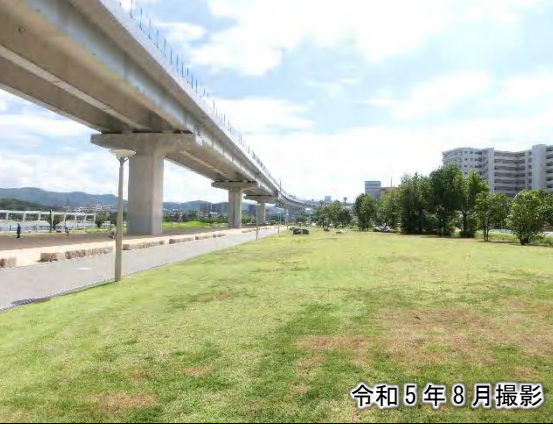
写真 1.3-1 (2) 公園の再整備状況(2)

| <p>海に見える休憩場（既設）</p> | <p>高架による日陰、雨やどり空間</p> |
| <p>目前に広がる御島海域</p> | <p>御島神社</p> |
| <p>開放的な広場 1</p> | <p>開放的な広場 2</p> |

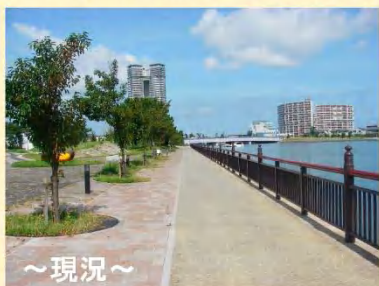
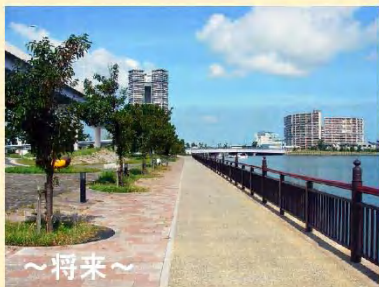
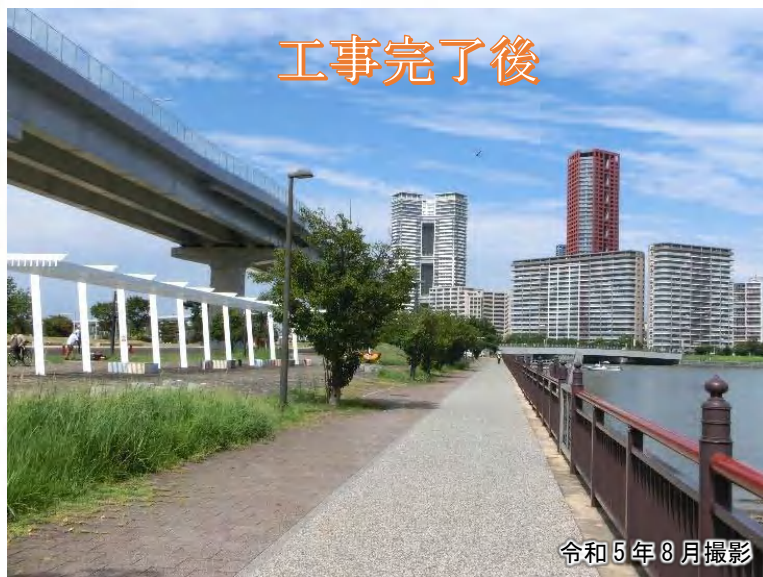
写真 1.3-2 環境影響評価時の予測結果との比較

また、環境影響評価時に将来の景観を予測したフォトモンタージュと現況の比較は、写真 1.3-2に示すとおりであり、予測結果との差はみられない。

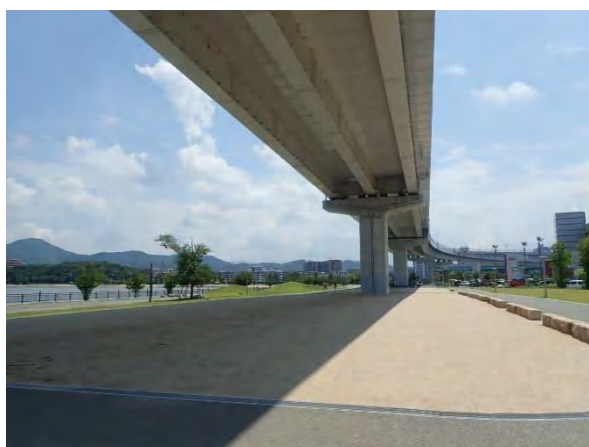
写真 1.3-4 日影の出現状況（夏季の状況）

また、高架道路の日影の出現状況と日影での利用状況は 写真 1.3-4及び写真1.4-9に示すとおりである。

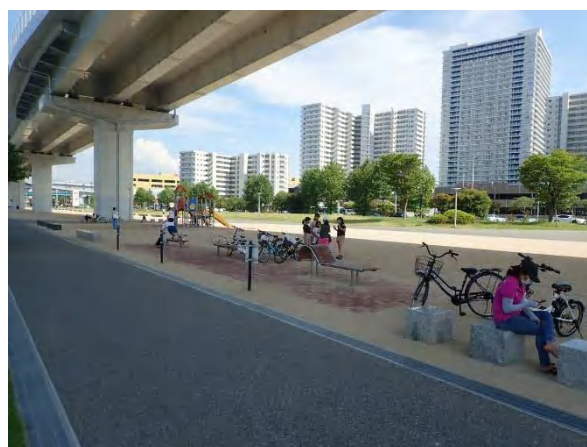
写真 1.3-5 日影の利用状況（夏季の状況）

影響について「無」と回答した利用者の意見では、「環境への影響は全く感じない」や、「高架道路の存在で雨をしのげる」、「日影ができて快適になった」などの内容であった。
