第3節 国土交通省九州地方整備局 博多港湾・空港整備事務所

～福岡県西方沖地震による博多港の被害と復旧について（完了報告）～

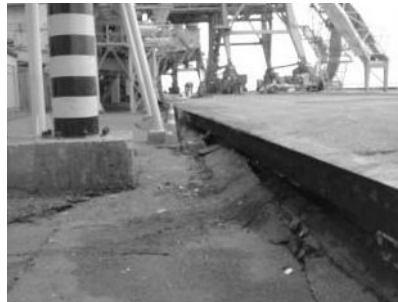
須崎ふ頭地区の岸壁（水深11m×延長480m）は九州を代表する穀物基地であるが、被災によりニューマチックアンローダーやベルトコンベアが利用不能となり、穀物船から荷揚げされた穀物等の運搬はトラックにより倉庫へ運搬するという非効率な荷役を強いられた。また、この被災の影響で穀物船の荷役時間も通常の9時間から14時間になるなど荷役効率が低下した。

被災状況（護岸の沈下）

国の災害復旧事業では最優先の施工として早期復旧を目指し工事を進めた。当地区国有港湾施設の岸壁や港湾管理者施設である護岸、さらには民間事業者の荷役設備などが被災を受けたことから、3者が工事行程等を調整しながらの工事実施となった。結果、国の工事は平成18年1月31日に完成した。国の災害復旧工事の進捗に合わせ、背後の復旧を福岡市及び博多港アンローダー利用組合が進め、2月20日には部分的ながらニューマチックアンローダーやベルトコンベアを用いた荷役が再開できた。

また、3月末には福岡市による災害復旧も完了し、博多港アンローダー利用組合によるベルトコンベア復旧も順次再開して、平成18年5月末に全面復旧した。

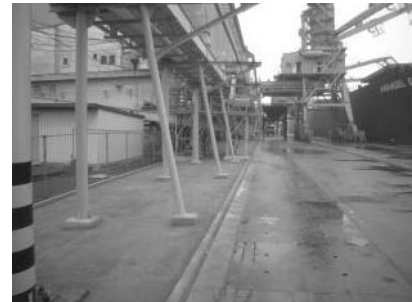
荷役機械による効率的な荷役が再開  
(平成18年2月20日)

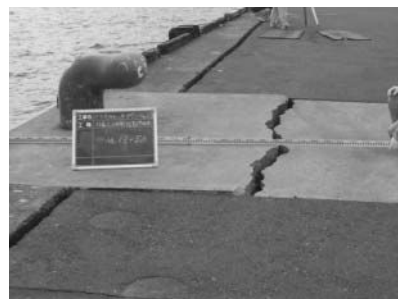
中央ふ頭地区岸壁（水深10m×延長590m）は、釜山港との国際定期フェリーや国内定期フェリー及び旅客船が就航する岸壁である。被災としては船舶を係留する係船柱基礎の破損や荷さばきを行うエプロン舗装に破損・沈下及び空洞化が生じた。復旧工事では、国内・国際フェリー等の定期就航を休止させぬように2ヶ年の段階施工を行うこととした。このため17年度は、船舶の係留時の安全性を確保するための係船柱基礎の復旧を行い、18年度は主に背後のエプロン舗装の復旧を行った。

係船柱基礎の破損状況  
(平成17年3月)

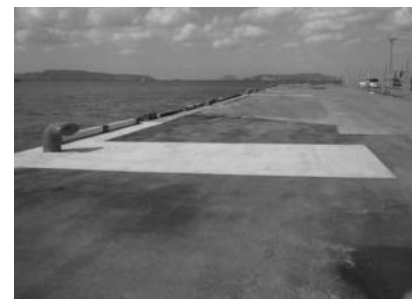
係船柱基礎の復旧状況  
(平成18年2月)

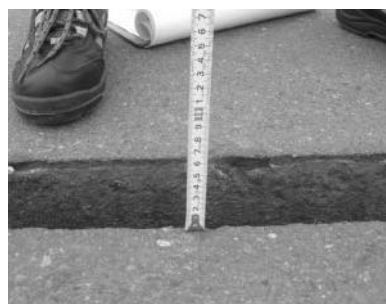
エプロンの段差状況  
(平成17年3月)

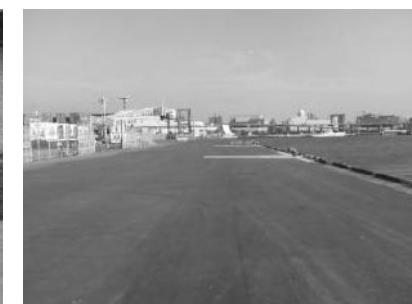
エプロンの復旧状況  
(平成18年7月)

復旧工事は、港湾管理者・岸壁利用者と調整のうえ、工事実施途中において荷役等に支障がでる区域・工事工種の施工は、定期船がドッグ入りする期間や定期船が就航しない日に集中して行った。一方、作業車両の通路が確保できる場合には、岸壁利用者の安全を確保のうえ船舶着岸中も施工し、18年7月に全面復旧した。

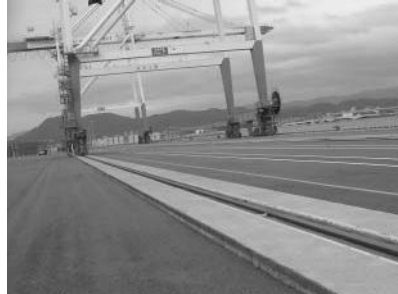
岸壁背後の荷さばきを行うエプロン、ヤードに破損や段差が生じたため、コンテナ運搬トレーラの迂回走行や速度低下を余儀なくされ、コンテナの荷役効率に影響が生じた。ガントリークレーンは、被災によりレール軌間に変位を生じていたが、稼働するための許容範囲内の変位で収まっていた為、荷役は可能であった。また、港湾管理者施工の埋立護岸の一部決壊により、泊地に埋立土砂が流入したことにより、船舶の岸壁への離着岸や航行に影響が生じた。

ヤードに段差が生じた  
(平成17年4月 I C地区)

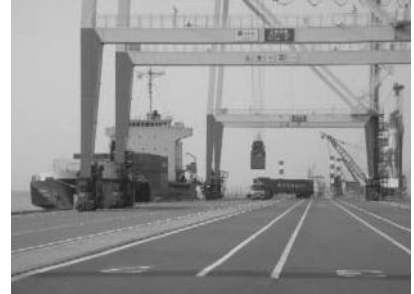
ヤードの復旧状況  
(平成18年8月 I C地区)

復旧工事に先立ち、ターミナルの管理を委託されている博多港ふ頭（株）により被災したコンテナヤードの段差を補修するための簡易舗装工事が被災直後に実施されたことから暫定的にトレーラの走行は確保されたものの、貨物の品質確保、荷役効率の早期回復が求められた。このため復旧工事は、荷役や船舶着岸などの港湾機能を維持しながら実施するために2ヶ年工程による段階施工とした。

博多港最大のコンテナターミナルであるI C岸壁（-14m）と、上海との国際RORO船が就航するI C岸壁（-11m）の復旧工事は平成18年2月に約半分の復旧を終えた。残部分については、引き続き3月から施工し、I C地区が8月、香椎パークポート地区が10月にそれぞれ完全復旧した。

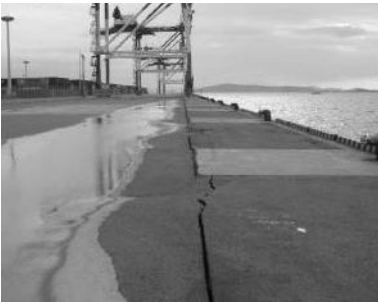
ヤードにクラックや沈下が発生  
(平成17年3月香椎P P地区)

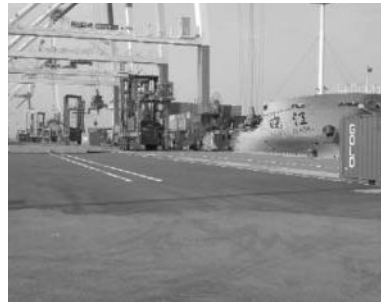
ヤード復旧状況  
(平成18年10月香椎P P地区)

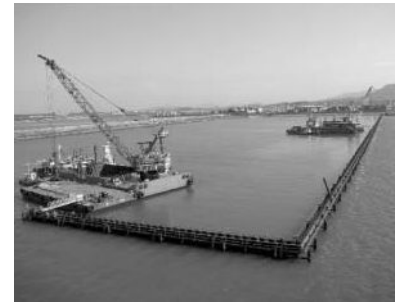
埋立流出土砂の泊地等への流れ込み防止を目的とした土留矢板の施工状況  
(平成18年3月)

泊地等に流出した埋立土砂については、冬季風浪などによる増破を防ぐための埋没防止対策を施工した上で、船舶航行にできるだけ影響を与えないよう被災区域の浚渫を段階施工し、平成19年2月に完了した。

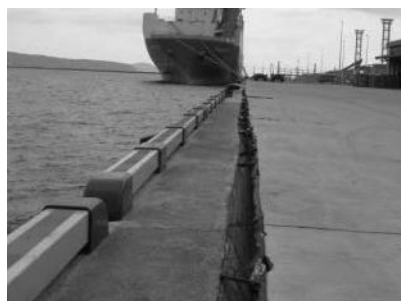
箱崎ふ頭の岸壁（水深10m×延長215m，水深12m×延長290m）は，海外向けの建設機材輸出や食料品を輸入するふ頭である。被災により岸壁が海側にはらみ出し，荷さばき地のエプロンでは破損や沈下が，また，岸壁本体部分には吸い出しが生じ，トラックなどの走行や荷役に支障をきたした。また，箱崎ふ頭の国内ROROターミナルとなっている港湾管理者施設岸壁（7.5m×650m）が全長にわたり被災し使用できない状態となった。

岸壁（上部工）の被災状況  
（平成17年3月 岸壁-10m）

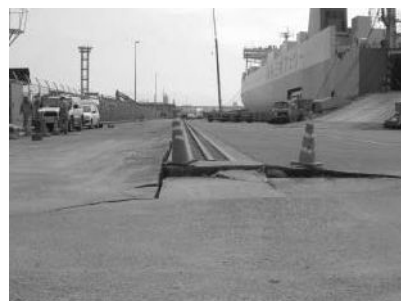
エプロンの被災状況  
（平成17年3月 岸壁-12m）

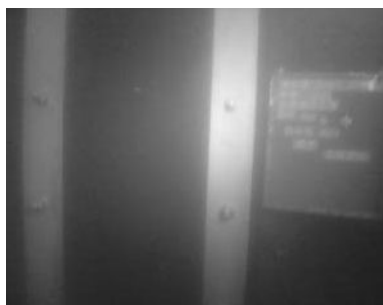
岸壁本体に吸い出し防止用の防砂目地の設置状況  
（平成17年3月 岸壁-12m）

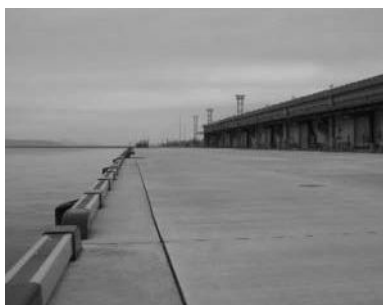
エプロンの復旧状況  
（平成18年12月 岸壁-10m）

また，国有岸壁（-10m）の復旧についても，上部工の打替工事のために工事中は船舶の係留が出来ないことから，本ふ頭の復旧工事は，港湾管理者施設岸壁（-7.5m），国有岸壁（-12m），国有岸壁（-10m）の隣接した3施設で，工事行程を連携調整し，順次船舶の接岸箇所をシフトしていくことで，船舶の荷役を中断せずに復旧工事を遂行し，平成18年12月に全面復旧した。

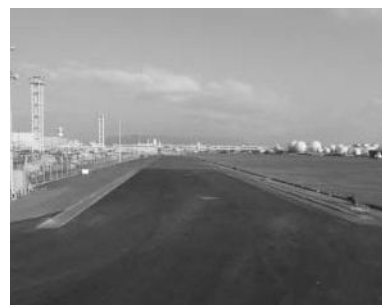
エプロンの復旧状況  
（平成18年9月 岸壁-12m）

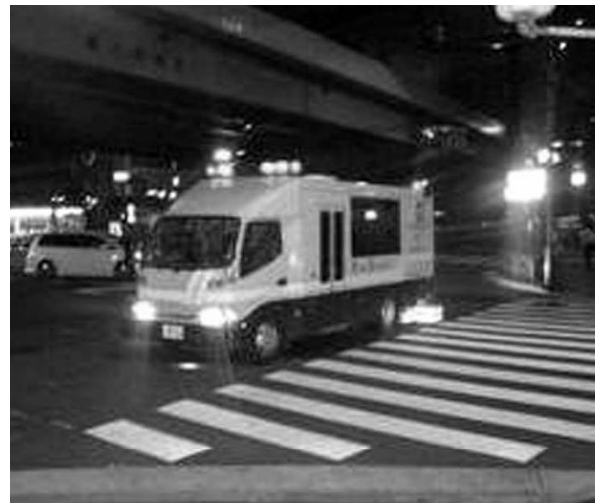
※地震による舗装下の空洞が懸念されたため、空洞調査を実施。

道路の空洞調査
