# 公共工事等事故情報

事故分類	物損公衆災害	発生日時	令和 2年 6月 3日(水曜日) 16時 30分			工事関係者区分	一次下請
事故区分	架空線・信号等損傷	性別	—	年齢	—	業種区分	土木
被災程度	架空線切断	事故レベル	I			休業見込日数	—
工事概要	水道給水管取替工事						
事故概要	バックホウをダンプに積み込む作業中に、上空にあったNTT架空線を切断させたもの。						
事故原因	バックホウをダンプに積み込む際に、合図誘導者が路面清掃を行っていてバックホウの傍にいなかったこと、オペレーターが架空線の状況を十分確認せずに操作したため。						
改善策	<ul style="list-style-type: none"> <li>作業に先立ち、架空線など周辺状況を入念に確認する。</li> <li>作業時は合図誘導者を必ず配置し、オペレーターと合図誘導者が確認し合いながら作業にあたることを徹底する。</li> </ul>

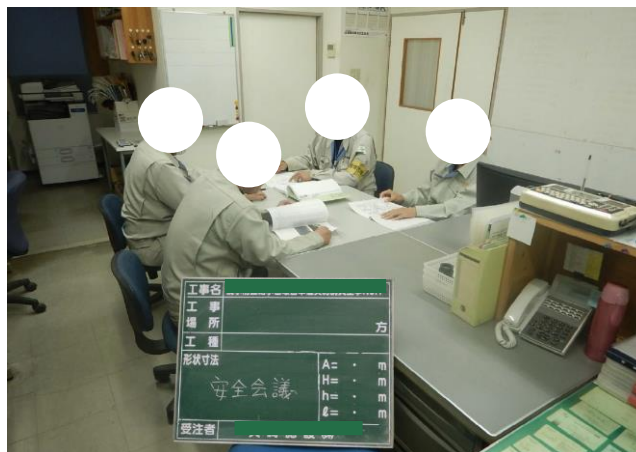
## 改善状況図

安全会議を実施

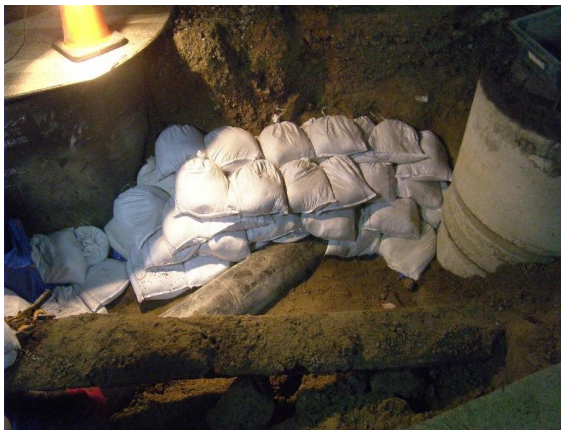
仮排水管φ300に追加してφ400を2本設置

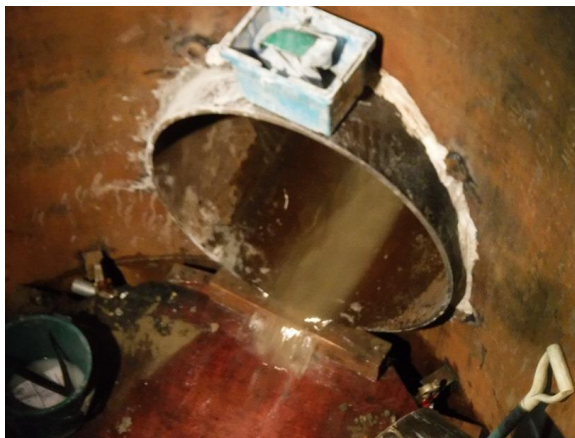
ケーシング内部にφ900の仮排水管を設置

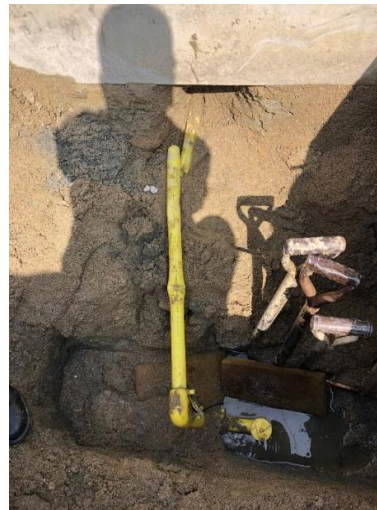
ガス管破損状況

事故分類	物損公衆災害	発生日時	令和2年6月12日(金曜日) 14時00分			工事関係者区分	一次下請
事故区分	埋設物等損傷	性別	—	年齢	—	業種区分	土木
被災程度	ガス供給管 φ=30mmの破損			事故レベル	I	休業見込日数	—
工事概要	道路空洞調査						
事故概要	空洞調査のため掘削を行っていた際、バックホウのバケットを誤ってφ30mmガス供給管に接触させガス供給管を破損させた。						
事故原因	φ30mmガス供給管については西部ガス職員立会のもと、位置確認を行った後に掘削作業に着手し、ガス管を露出させ、作業員が目視できる状況となっていたが、機械掘削を続けたため、ガス管の立ち上がり部分にバケットを接触させたものであり、オペレーター等の確認不足が原因と考えられる。						
改善策	地下埋設物周辺の掘削を行う際は状況に応じて刃先誘導員の配置や人力掘削を行うなど慎重な作業を行う。

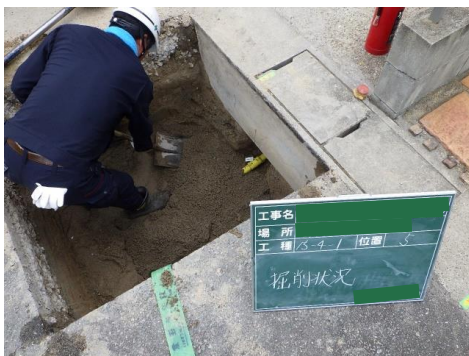
地下埋設物付近の人力掘削

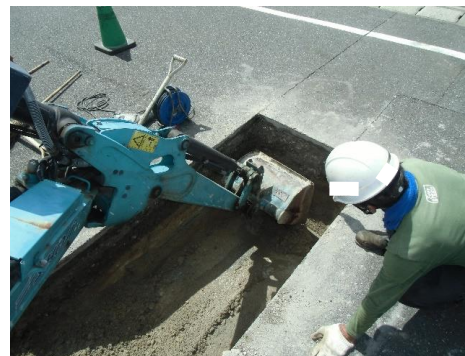
刃先誘導員の設置

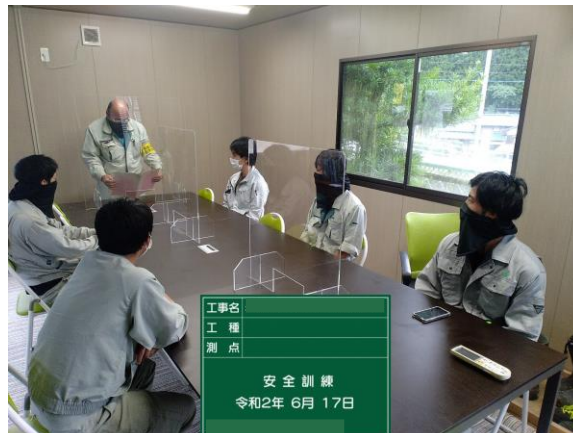
### 再発防止に向けた安全訓練実施状況

事故分類	物損公衆災害	発生日時	令和 2年 6月16日(火曜日) 21時25分			工事関係者区分	一次下請
事故区分	架空線・信号等損傷	性別	—	年齢	—	業種区分	土木
被災程度	インターネット回線ケーブル破損		事故レベル	I		休業見込日数	—
工事概要	管布設工事						
事故概要	当該架空線下において、モルタル充填作業に使用する照明設備などの資機材を4tダンプトラックから荷降ろししようとクレーン付きトラックのクレーンのブームを伸ばしたところ、ブームが架空線に接触し、そのままブームを伸ばし続けたため架空線が引っ張られ、接触箇所より約18m離れた位置で破断したものの。						
事故原因	当該作業を行うにあたり合図者を配置していたが、クレーン操作者と合図者の双方が周辺状況を十分把握しておらず、当該架空線に対し十分な注意が払われていなかった。						
改善策	<ul style="list-style-type: none"> <li>・事故後、直ちに安全訓練を行った。</li> <li>・KY活動の際に、当日の作業内容や手順、工事区域内における架空線等の位置、作業に伴うリスクとその防止策を関係作業員全員に周知徹底し作業を行うこととした。</li> <li>・今後の作業にあたっては、架空線の位置を認識しやすくするため、地上部に架空線注意の表示を行うこととした。</li> </ul>

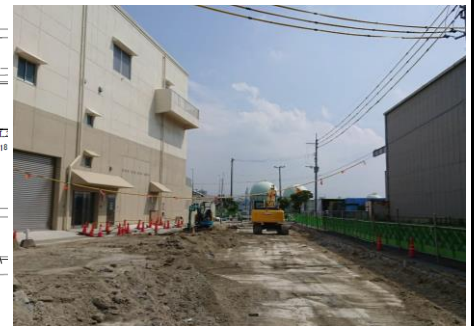
現場状況写真

事故分類	物損公衆災害	発生日時	令和 2年 6月 15日(月曜日) 14時 5分			工事関係者区分	元請け
事故区分	架空線・信号等損傷	性別	—	年齢	—	業種区分	土木
被災程度	架空線接触			事故レベル	I	休業見込日数	—
工事概要	ポンプ場場内整備工事						
事故概要	バックホウの移動中に、アームがNTT架空線に接触したものの。						
事故原因	バックホウのオペレーターが架空線の存在を失念して、アームを上げたまま架空線の下を移動したため。						
改善策	<ul style="list-style-type: none"> <li>・合図者に合図用の笛や旗を持たせる。</li> <li>・架空線の場所にマーキング及び看板の設置。</li> <li>・バックホウの移動、回転時にはクラクションを鳴らし、合図者と意思疎通を図る。</li> </ul>

- ①の鉞をバックホウでダンプトラックに積込。
- ダンプトラック及びバックホウを移動させ②の殻を積込。
- ③の鉞置き場に移動中、バックホウのアームを上げたまま移動したため、NTT架空線にアームが接触した。

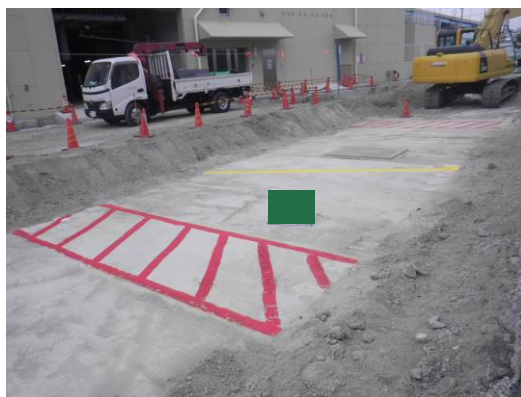
架空線位置及び危険範囲のマーキング

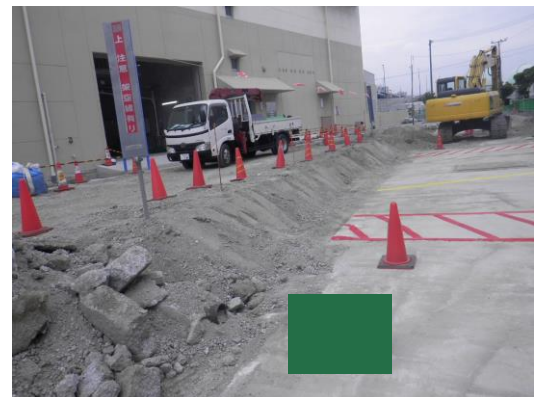
看板の設置
