# 公共工事等事故情報

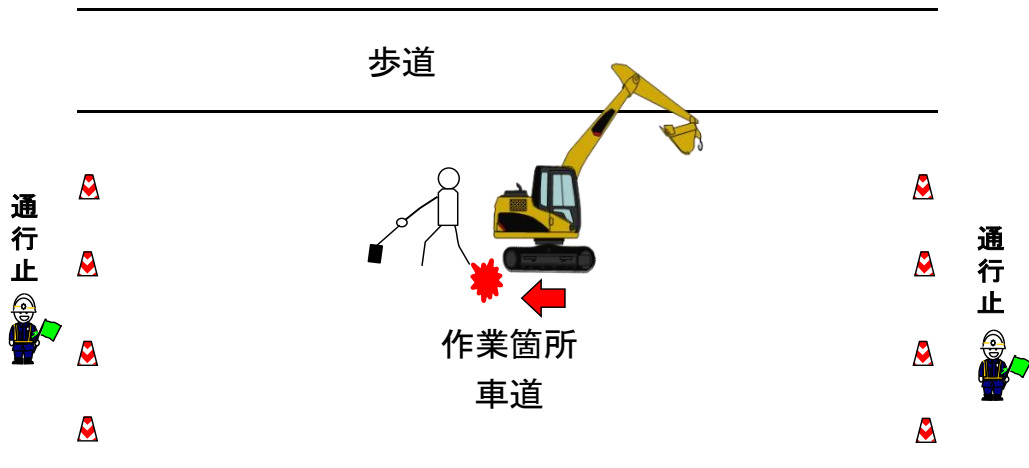
## 事故状況図

事故分類	労働災害	発生日時	令和 2年 8月 5日(水曜日)11時30分			工事関係者区分	二次下請
事故区分	その他	性別	男性	年齢	25	業種区分	土木
被災程度	左足踵打撲・挫傷			事故レベル	I	休業見込日数	0日
工事概要	老朽化した管の取替え工事						
事故概要	路面整正作業中、作業員(被災者)が後進中のバックホウに接触し、左足を負傷した。						
事故原因	バックホウのオペレーターが周辺確認を怠り後方に作業員がいることを把握せずに後進させたこと、人力作業と機械作業が近接位置で行われていたにもかかわらず合図誘導者による合図・誘導がなされていなかったこと、被災者自身が周囲の状況を把握しておらず重機の作業半径に立ち入りしていたこと等により発生したものであり、現場の安全管理が不十分であったもの。						
改善策	<ul style="list-style-type: none"> <li>・始業前の朝礼やKY活動の中で、当日の工事区間内におけるバックホウ等の運転者及び合図誘導者を確認し、運転者は合図誘導者の指示に従うことを徹底する。</li> <li>・合図誘導者は合図・誘導業務に専念できるよう、余裕の持った作業員の配置計画を立てる。</li> <li>・機械作業の範囲をバリケード等で囲うとともに、作業前の朝礼やKY活動の中で、当日のバックホウ等の建設機械を使った作業を確認し、作業員等がその範囲内に立ち入らないよう現場に従事する作業員全員に周知する。</li> </ul>

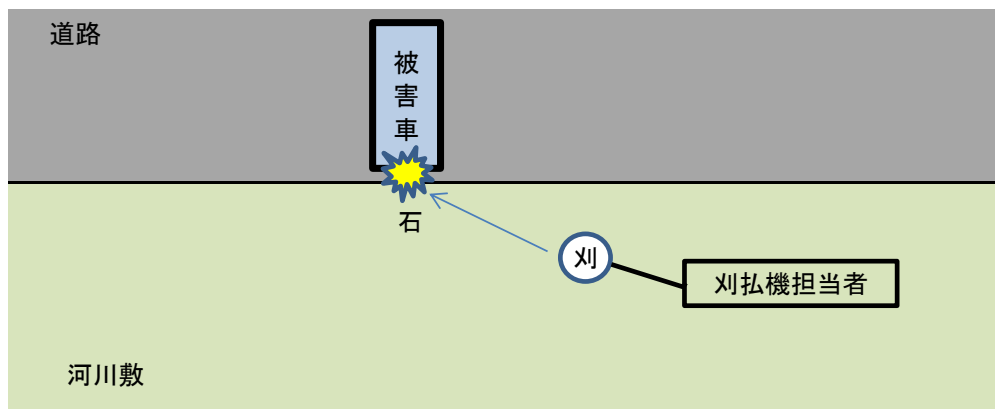
## 事故状況図

事故分類	物損公衆災害	発生日時	令和2年 8月28日(金曜日) 17時00分			工事関係者区分	元請け
事故区分	車両・自転車等損傷	性別	—	年齢	—	業種区分	土木
被災程度	車両後方のガラス割れ			事故レベル	I	休業見込日数	-
工事概要	公園内除草清掃作業						
事故概要	除草作業に刈払い機を使用しており、石飛により隣接地駐車場に停めていた被害車両に当たり、後方ガラスが割れたもの。						
事故原因	設計対象外の範囲である進入路での除草作業であり、背丈の高い植物の上方のみを刈る予定であったことから、防護ネットを設置せずに作業をおこなったため。						
改善策	<ul style="list-style-type: none"> <li>・設計範囲対象外の作業においても、機械除草を行う際は常に防護ネットを設置することとした。</li> <li>・上記について作業従事者全員に対して再度周知徹底を行った。</li> <li>・準備工であっても安全担当責任者による監視が行き届くよう配置を行うこととした。</li> </ul>
