公共工事等事故情報

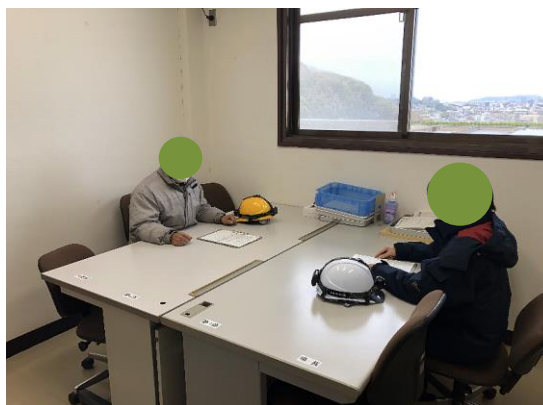
改善状況図

受注者への指導状況

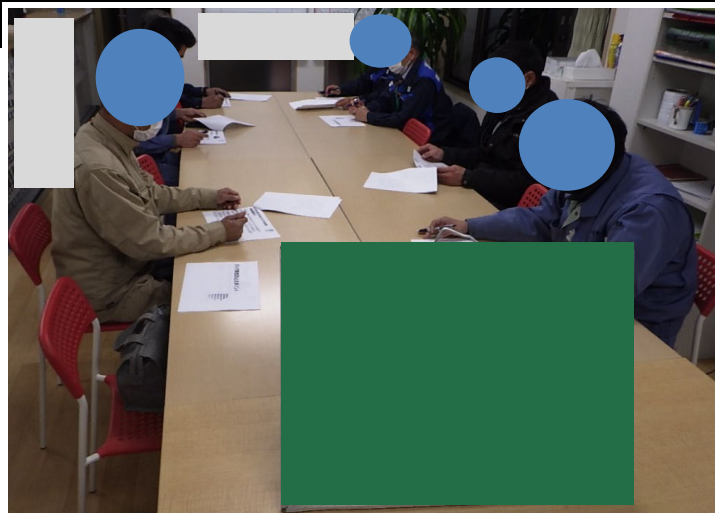
改善状況図

再発防止に向けた安全訓練を実施

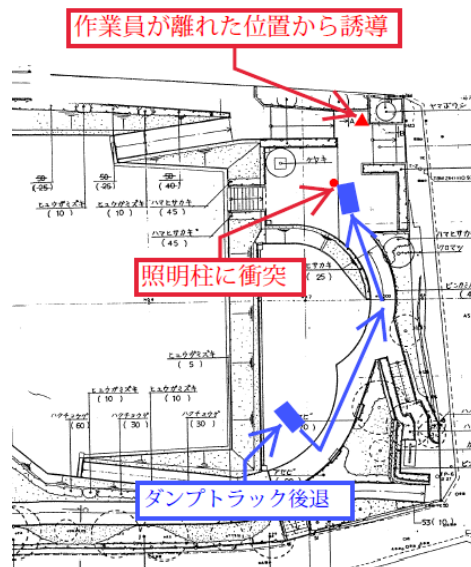
事故状況図

事故分類	その他	発生日時	令和3年1月18日(月曜日)9時30分			工事関係者区分	二次下請
事故区分	その他の物損	性別	—	年齢	—	業種区分	土木
被災程度	照明柱の破損			事故レベル	I	—	
工事概要	遊具の更新及び土舗装を行うもの						
事故概要	作業員がダンプトラックを運転し後退中に園路内の照明柱に右後ろを接触した。						
事故原因	車両の誘導にはついてしたが、誘導者が道路境界部に置かれたコーンを移動させようとそばを離れたときにトラックを後退させた為接触した。						
改善策	・トラックや重機の移動の際に周囲の確認を徹底し誘導を行うこと。

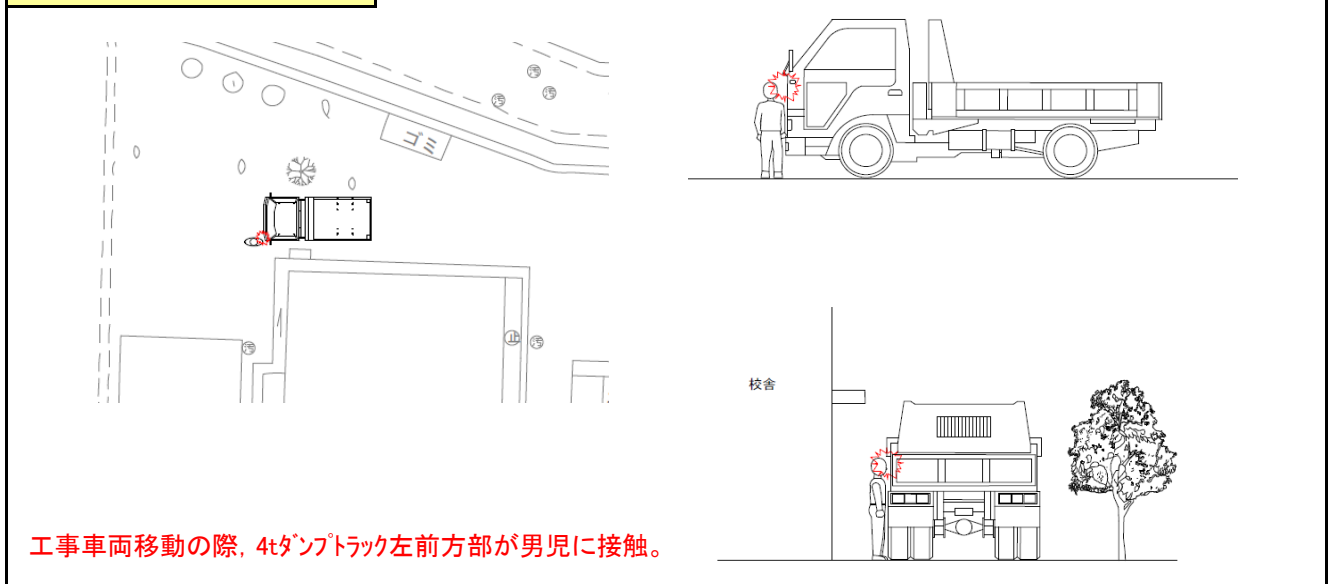
事故状況図

事故分類	死傷公衆災害	発生日時	令和 3年 1月20日(木曜日) 16時00分頃			工事関係者区分	元請け
事故区分	第三者人身	性別	男性	年齢	—	業種区分	土木
被災程度	顔打撲		事故レベル	Ⅱ	休業見込日数	-	
工事概要	外構改良工事						
事故概要	工事車両(4tダンプトラック)を移動中、男児に接触し負傷させた。						
事故原因	工事車両移動時に、普段は交通誘導員等を配置していたが、事故当時は配置を怠っていた。運転手の周囲確認が不十分であった。						
改善策	<ul style="list-style-type: none"> ・作業員への指導を徹底する。 ・車両移動時は職員室へ連絡し、必ず誘導員を付ける。 ・資材置き場等の変更を行い、グラウンド付近の通行を行わないようにする。

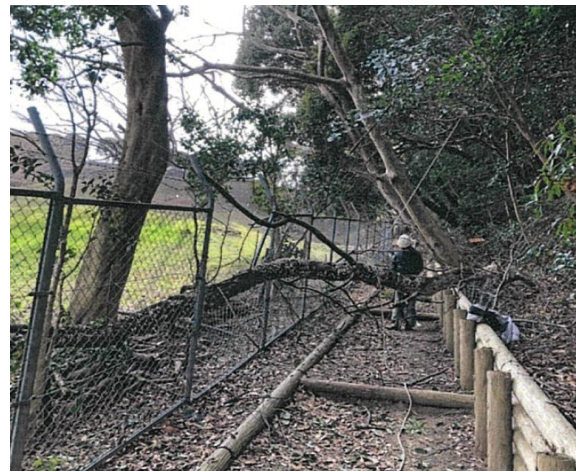
作業状況

フェンス破損状況

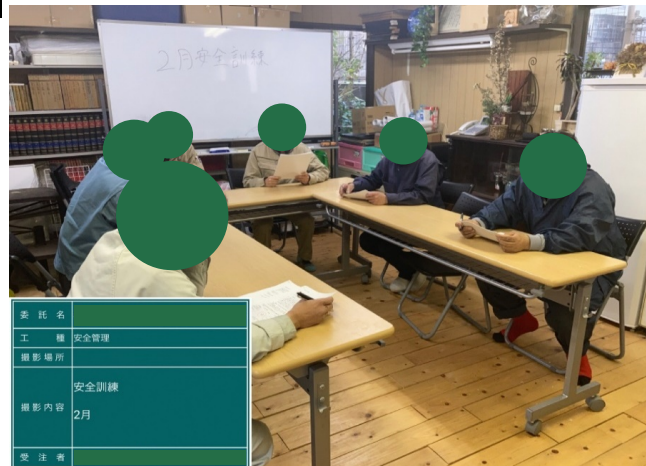
改善状況図

安全訓練実施状況

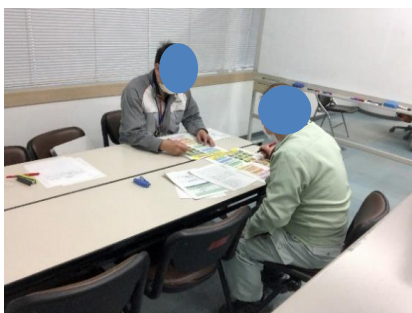
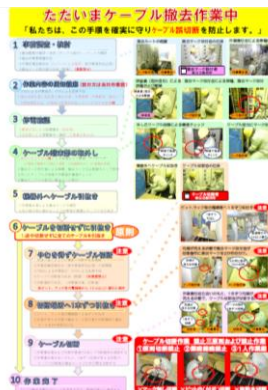
改善状況図

ケーブル撤去作業従事者への再教育の実施・ケーブル作業手順の見直し

ケーブル切断者に任命されたものは、「ケーブル切断者」の腕章のみ着用していたが、それに加え「ケーブル切断者」と明示したベストを着用し、作業関係者に視覚的に周知し、「ケーブル切断者以外、ケーブルを切断してはいけない」と言う事を認識させる。

【ケーブル切断者腕章】

【ケーブル切断者ベスト】
