公共工事等事故情報

事故分類	労働災害	発生日時	令和3年8月3日(火曜日) 15時10分			工事関係者区分	二次下請
事故区分	熱中症	性別	男性	年齢	46	業種区分	建築
被災程度	被災者は、意識はあるが動けない状態となった。また、手足のしびれを訴えた			事故レベル	Ⅱ	休業見込日数	7日
工事概要	便所改造工事に伴う解体工事						
事故概要	被災者が、15時の休憩をするため外部の足場階段を降りた後、突然トラックの横に座り込んだため、同作業を行っていた作業員が声をかけたところ、意識はあるものの被害者が動けない状況になっていた。そのため、被災者を横にして作業服を開放し、購入してきた氷で体を冷やしたが、手足のしびれを訴えたため救急搬送したものである。						
事故原因	当日の気象条件(最高気温34℃、及び湿度が高かった)に加え、作業がコンクリート解体のため、防護マスク、防護作業服を着用しながらの作業であったことから、大量の汗をかき、脱水症状を起こしたと考えられる。						
改善策	・1時間毎の小休憩及びこまめな水分補給を指示した。また、十分な睡眠及び体調管理など現場外についても注意を喚起した。 ・暑さ指数の低減をはかるため、送風機を増設した。

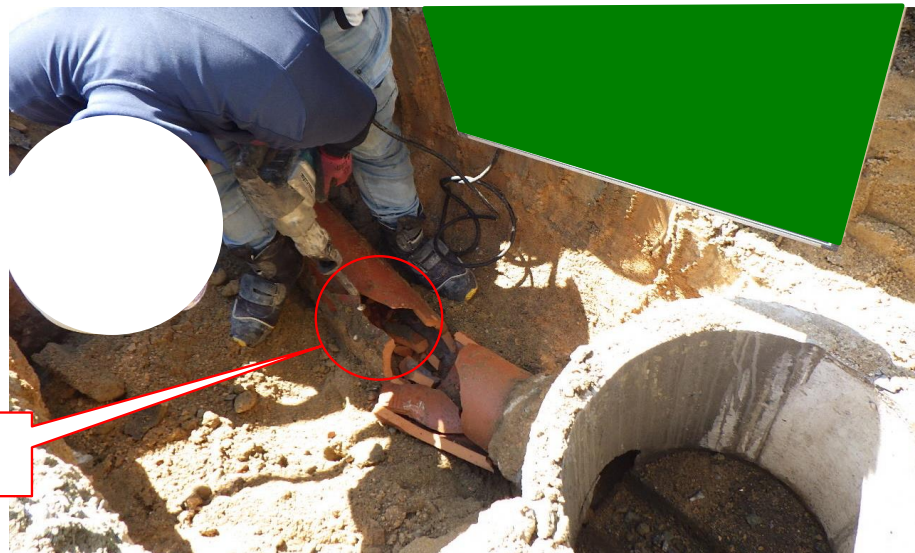
事故状況図

事故分類	労働災害	発生日時	令和 3年 8月 7日(土曜日) 10時00分			工事関係者区分	三次下請
事故区分	その他	性別	男性	年齢	42	業種区分	土木
被災程度	右手薬指(腱)の負傷			事故レベル	Ⅱ	休業見込日数	5
工事概要	桝及び取付管の撤去・新設						
事故概要	桝及び取付管の取り換えのため、堀山の内部にて既設取付管(陶管)の撤去を人力(ハンマー)で行っていたところ、取壊し中の既設取付管に誤って手をぶつけてしまい、右手薬指(腱)を負傷したものの。						
事故原因	身体が接触しやすい器材を使用していたこと及び、作業員の不注意である。						
改善策	受注者社内にて事故再発防止研修を開催し、事故の検証・再発防止について周知を行い、安全に対する意識の向上を図った。また、作業前のKY活動および毎月の安全訓練において、今回の事故事例に基づき、使用資機材での作業内容の見直しや、作業の危険なポイントの把握など、更に安全に向けた取り組みを行うよう指導した。

ハンマーで取壊し中に右手薬指を負傷

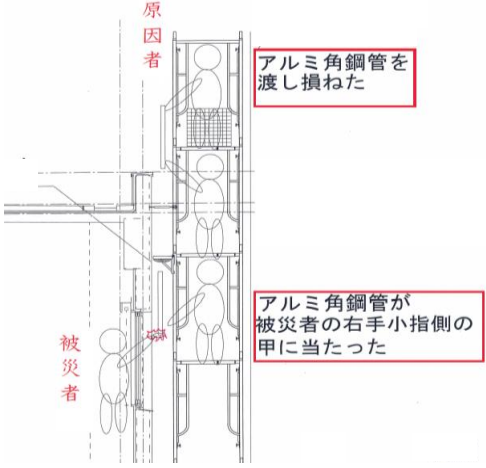
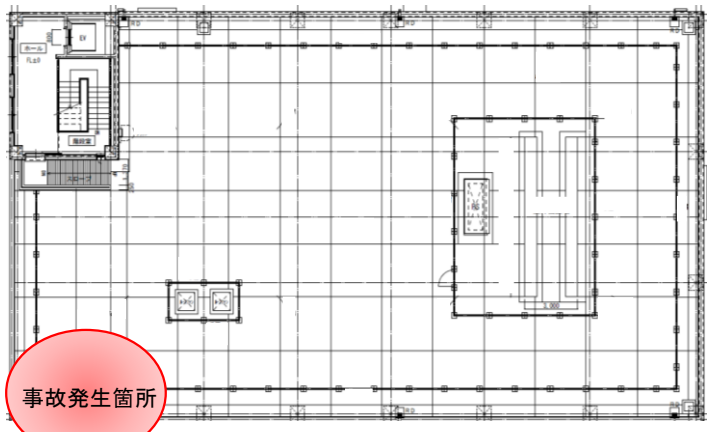
事故分類	労働災害	発生日時	令和3年8月11日(水曜日)11時50分			工事関係者区分	一次下請
事故区分	飛来落下	性別	男性	年齢	26才	業種区分	建築
被災程度	右手第5中手骨骨折			事故レベル	I	休業見込日数	0日
工事概要	構造物築造に伴う型枠解体作業						
事故概要	屋上にある型枠材を2階に荷下ろし作業中、屋上から受け渡しをする作業員が手を滑らせて型枠材を落下させ、2階で受け取りのため手を出していた被災者の右手小指側の甲に当たり骨折したものの。						
事故原因	上下作業において資材落下の危険予知が十分にできていなかった。						
改善策	・資材の荷下ろし作業は、確実に玉掛けして吊り下ろすことを原則とする。また、現場状況等によりやむを得ず上下作業を行う場合は、作業開始前に作業員全員による現地KY活動で災害防止対策を確認し、作業員を斜めに配置して作業を実施することとした。 ・現在、実施しているKY活動及び現地KY活動に加え、作業終了後に作業班毎でKY活動の振り返りの時間を設け、作業員全員に安全意識の徹底を図ることとした。また、特別安全教育を実施し、不安全行動等の防止を図ることとした。さらに、新たな取り組みとして、「一声かけ運動」を実践しており、現場で働く全員が声を掛け合い、安全意識の徹底を図っている。						
事故状況図

<p>原因者</p> <p>アルミ角鋼管を渡し損ねた</p> <p>被災者</p> <p>アルミ角鋼管が被災者の右手小指側の甲に当たった</p> <p>事故状況断面図</p>

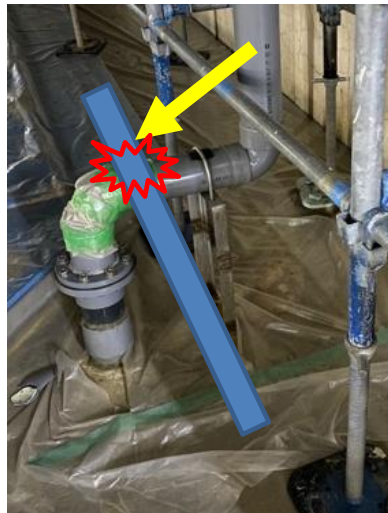
事故状況図

事故分類	物損公衆災害	発生日時	令和3年8月17日(火曜日) 16時50分			工事関係者区分	一次下請
事故区分	その他	性別		年齢		業種区分	建築
被災程度	配管破損			事故レベル	I	休業見込日数	
工事概要	壁改修工事						
事故概要	部材(単管パイプ、長さ1.5m)2本を既設足場に立てかけたまま片付け作業を行っていたところ、立てかけた手摺部材が倒れ、すぐ横に配管されていた排気用塩ビ管に接触して損傷させた。						
事故原因	<ul style="list-style-type: none"> ・資材仮置き作業についての危険予知が十分でなかった。 ・一人で作業をしており、周辺状況の把握ができていなかった。 						
改善策	<ul style="list-style-type: none"> ・二人作業の徹底 ・足場部材の立てかけ禁止、床置きとする。 ・現場の施設状況の確認を徹底し、危険予知につとめる。 ・事故発生個所に折損防止のため養生を行なった。

近傍に立てかけていた足場材が転倒し既設配管を破損

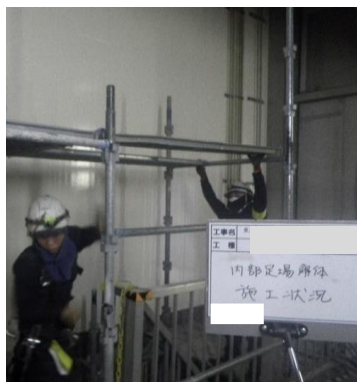
折損防止のための養生実施状況

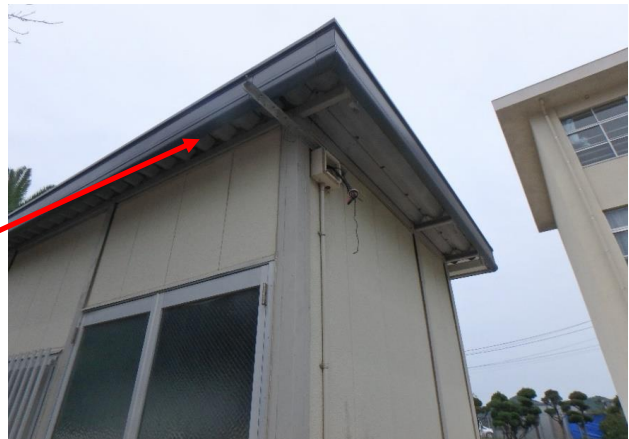
事故状況図

事故分類	物損公衆災害	発生日時	令和3年8月10日(火曜日) 時 分			工事関係者区分	一次下請
事故区分	架空線・信号等損傷	性別	—	年齢	—	業種区分	建築
被災程度	敷地内の電線切断			事故レベル	I	休業見込日数	—
工事概要	内部改造工事						
事故概要	大型工事車両による、敷地内の電線切断						
事故原因	大型工事車両進入時の周囲の確認が不足していた						
改善策	工事車両進入時には必ず合図者を配置し、架空線等に十分注意を行う。

電線切断箇所

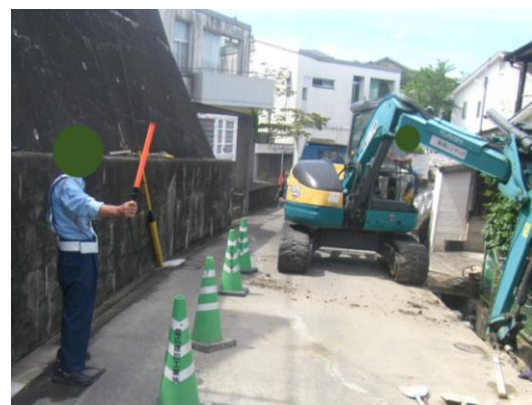
作業機械への誘導員配置(作業時及び移動時)
