地下水のフッ素汚染源と推定される鉱石の分析

Analysis of the Ore Presumed the Cause of Groundwater Pollution by Fluoride Ion

要旨

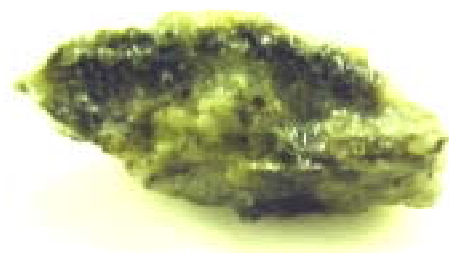
図 2 分析に用いた岩石

く含んでいた岩石（フッ素含有量 3,850mg/kg（硫酸分解）、溶出量 3.7mg/kg（環境庁告示第 46 号））について X 線解析を行った。この石の特徴は、花崗岩部分は黒雲母を含み青黒く、花崗岩と花崗岩の間に薄緑に見える石英鉱脈が見られた。また、金色の黄銅鉱が石英鉱脈と花崗岩との間に見られた。（図 2）

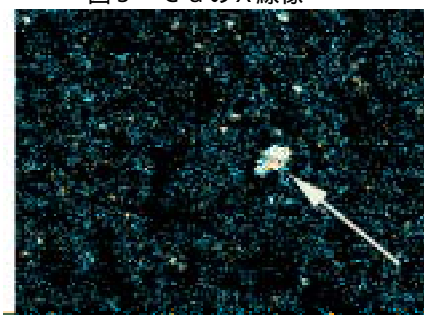
この X 線像の結果から Fe, Cu, Mo を含む石 (図 4 ~ 図 6), F, Ca を含む石 (図 7 ~ 図 8) および花崗岩 Si, Al, O, K, Mg (図 9 ~ 図 1 3) や石英 Si, O が含まれていることがわかった。
